## 27. 중들교

### 27.1 시설물의 개요

본 시설물은 경상북도 영천시 화산면 화산리(상주영천고속도로 71.752~71.842km)에 위치한 교량으로서 총 연장 105.0m, 폭 23.4m, 왕복 4차로로 시공되어 있다.

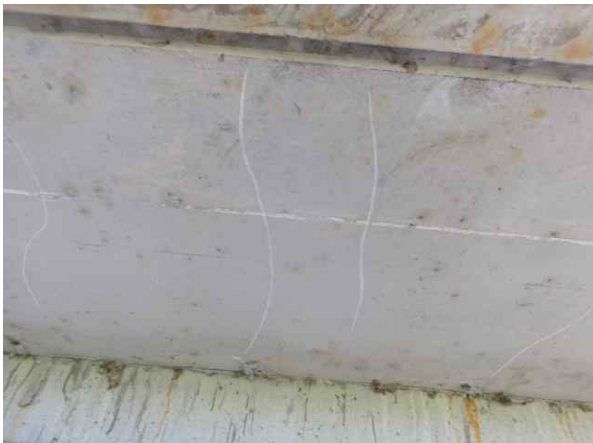
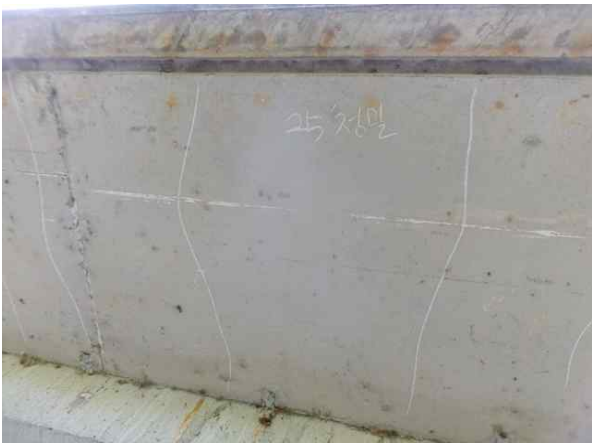
【사진 27.3.3】 바닥판하면 손상현황

| 손상현황 | • S2 균열(0.3mm미만) | 손상현황 | • S2 균열(0.3mm미만) |
| 원 인 | • 건조수축, 거푸집 조기탈거 등 | 원 인 | • 건조수축, 거푸집 조기탈거 등 |

- 전회 점검과 비교결과, 기존손상이 없는 양호한 상태로 확인되었으며, 금회 점검에서 신규손상으로 균열(0.3mm미만) 등의 손상이 조사되었다.

- 바닥판하면에 조사된 균열(0.3mm미만)의 경우 건조수축, 거푸집 조기탈거 등 복합적인 원인에 의한 손상으로 구조적인 영향을 미치는 손상은 아니나 내구성확보 차원의 표면처리 등 보수가 필요하다고 판단된다.

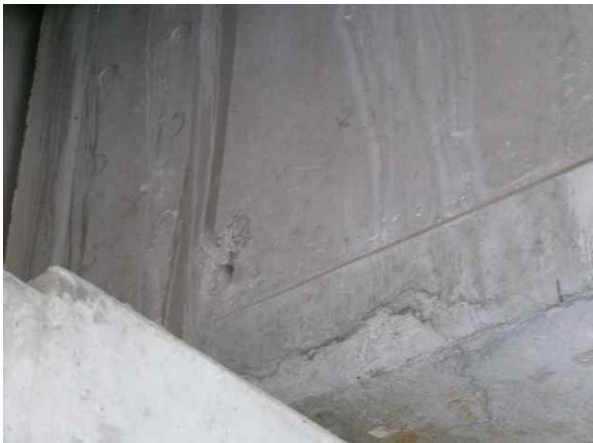
【사진 27.3.5】 거더 손상현황

| 손상현황 | • S1 파손(0.2×0.2) | 손상현황 | • S2 상태양호 |
| 원 인 | • 시공미흡 등 | 원 인 | — |

- 전회 점검과 비교결과, 기존손상이 없는 양호한 상태로 확인되었으며, 금회 점검에서 신규손상으로 파손 등의 손상이 조사되었다.

- 거더에 조사된 파손의 경우 시공미흡에 의한 손상으로 구조적인 영향을 미치는 손상은 아니나 내구성확보 차원의 단면보수 등 보수가 필요하다고 판단된다.

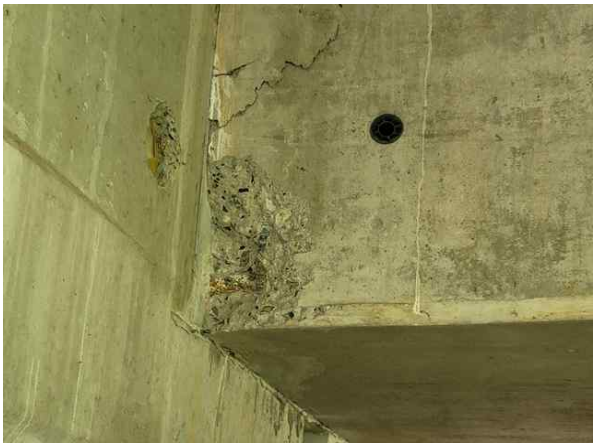
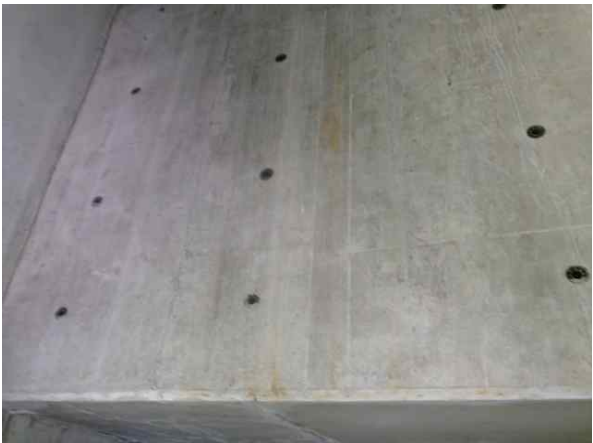
| 손상현황 | • S2 가로보 박락 및 철근노출(1.0×0.3) | 손상현황 | • S2 가로보 망상균열(2.0×2.0) |
| 원 인 | • 다짐부족, 거푸집 조기탈거 등 | 원 인 | • 건조수축, 온도변화, 공용기간 증가 |

- 가로보에 조사된 망상균열의 경우 건조수축, 거푸집 조기탈거 등 복합적인 원인에 의한 손상으로 구조적인 영향을 미치는 손상은 아니나 내구성확보 차원의 표면처리 등 보수가 필요하다고 판단된다.
- 조사된 층분리, 박락 및 철근노출의 경우 다짐부족, 거푸집 조기탈거 등 복합적인 원인에 의한 손상으로 구조적인 영향을 미치는 손상은 아니나 내구성확보 차원의 단면보수, 단면보수+방청 등 보수가 필요하다고 판단된다.

| 조치방안 | • 단면보수+방청 | 조치방안 | • 표면처리 |

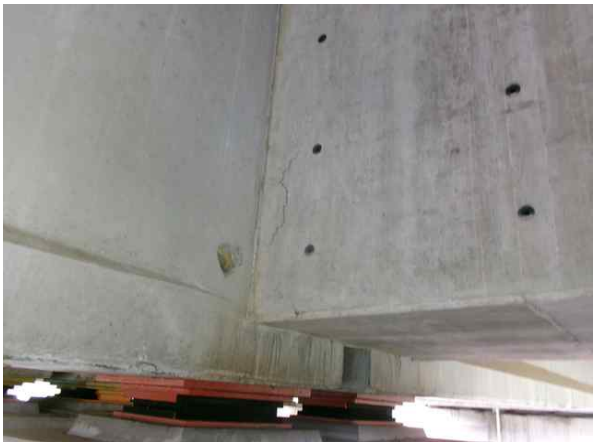
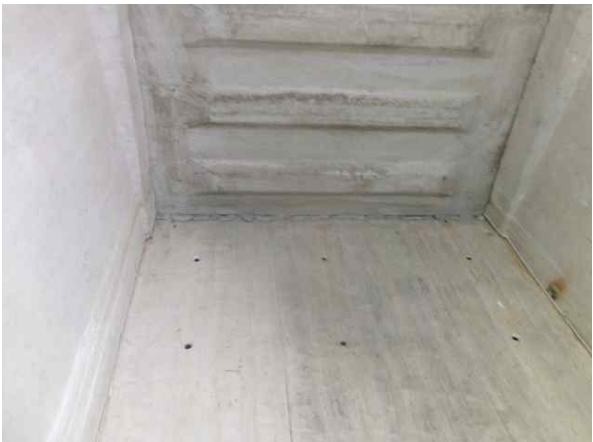
| 손상현황 | • S2 가로보 충분리(0.2×1.5) | 손상현황 | • S2 가로보 충분리(0.3×1.5) |
| 원 인 | • 다짐부족, 거푸집 조기탈거 등 | 원 인 | • 다짐부족, 거푸집 조기탈거 등 |

| 조치방안 | • 단면보수 | 조치방안 | • 단면보수 |

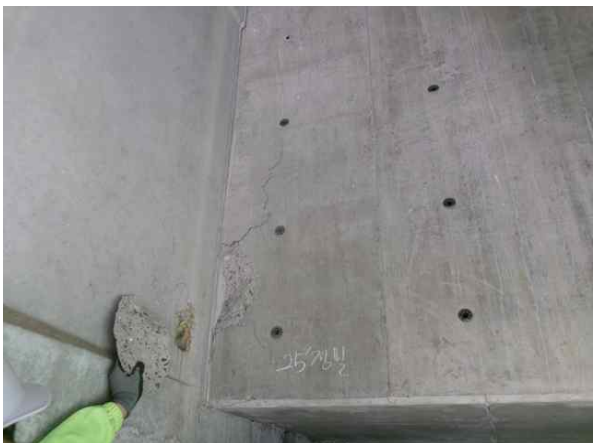
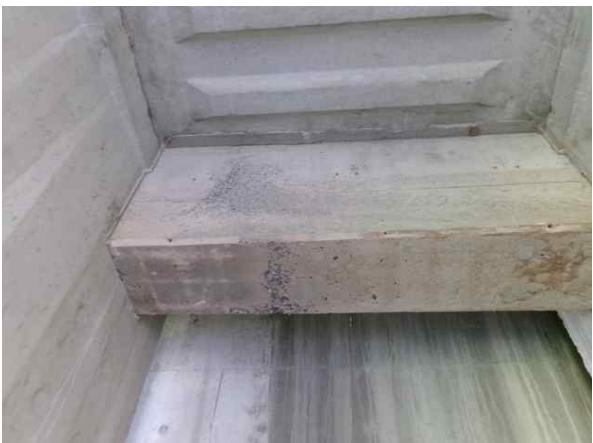
【사진 27.3.7】 가로보 손상현황

| 손상현황 | • S2 가로보 박락 및 철근노출(0.3×0.2) | 손상현황 | • S3 가로보 충분리(1.0×1.0) |
| 원 인 | • 다짐부족, 거푸집 조기탈거 등 | 원 인 | • 다짐부족, 거푸집 조기탈거 등 |

- 전회 점검과 비교결과, 기존손상인 망상균열, 층분리 등의 손상이 확인되었으며, 금회 점검에서 신규손상으로 층분리, 박락 및 철근노출 등의 손상이 추가로 조사되었다.

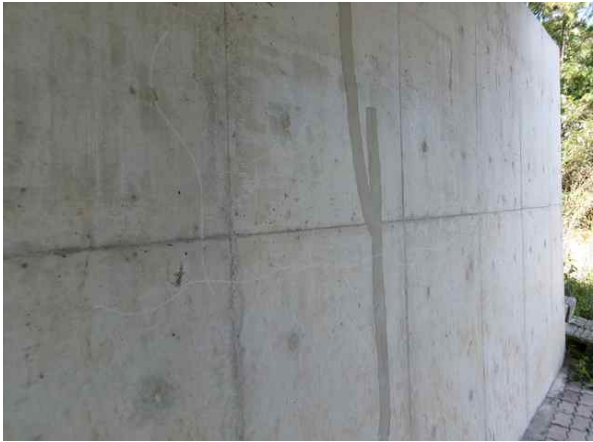
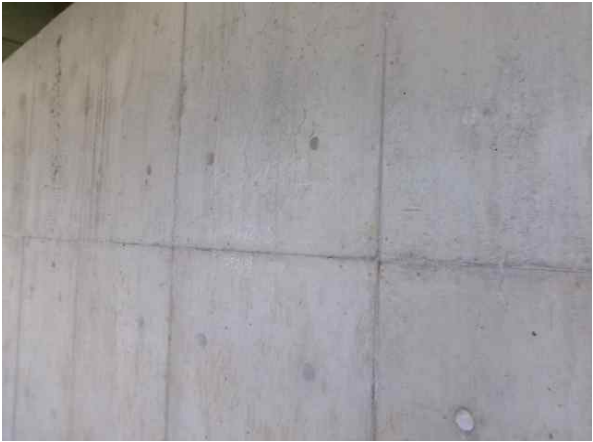
| 손상현황 | • A1 망상균열(4.0×1.0) | 손상현황 | • A1 벽체 균열(0.3mm미만) |
| 원 인 | • 건조수축, 온도변화, 열화 | 원 인 | • 건조수축, 온도변화, 열화 |

- 교대에 조사된 균열(0.3mm미만), 망상균열의 경우 건조수축, 온도변화, 열화 등 복합적인 원인에 의한 손상으로 구조적인 영향을 미치는 손상은 아니나 내구성확보 차원의 표면처리 등 보수가 필요하다고 판단된다.

| 조치방안 | • 표면처리 | 조치방안 | • 표면처리 |

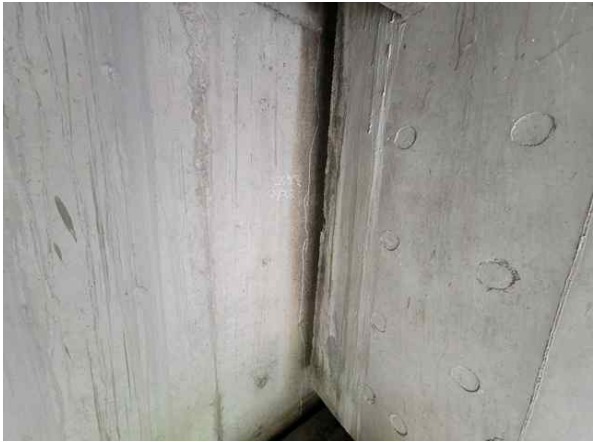
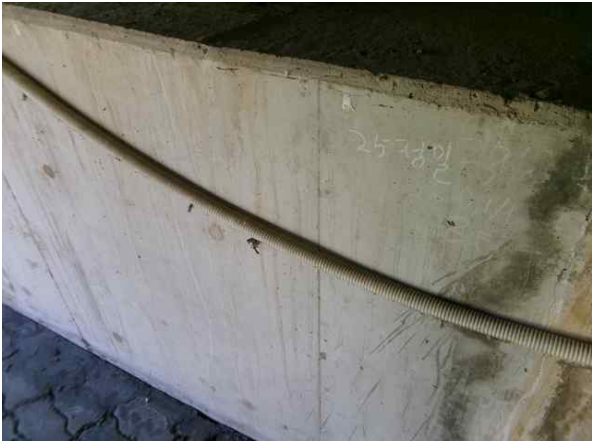
【사진 27.3.9】 교대 손상현황

| 손상현황 | • A1 벽체 균열(0.3mm미만) | 손상현황 | • A2 벽체 균열(0.3mm미만) |
| 원 인 | • 건조수축, 온도변화, 열화 | 원 인 | • 건조수축, 온도변화, 열화 |

- 전회 점검과 비교결과, 기존손상인 균열(0.3mm미만), 망상균열 등의 손상이 확인되었으며, 금회 점검에서 신규손상으로 균열(0.3mm미만) 등의 손상이 추가로 조사되었다.

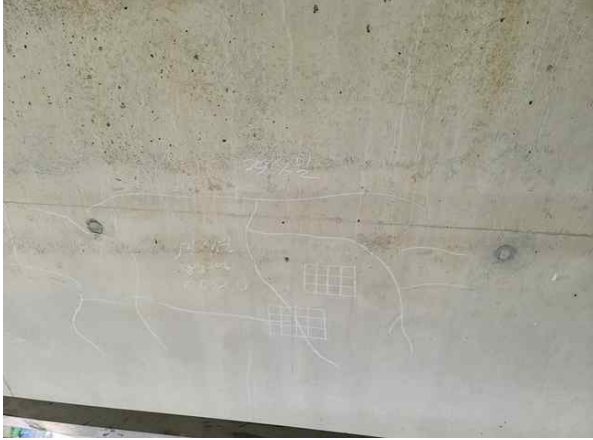
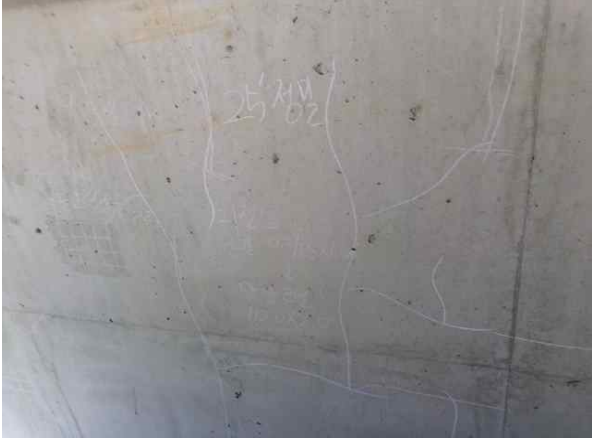
【사진 27.3.11】 교각 손상현황

| 손상현황 | • P1 망상균열(10.0×2.0) | 손상현황 | • P1 망상균열(10.0×2.0) |
| 원 인 | • 건조수축, 온도변화, 열화 | 원 인 | • 건조수축, 온도변화, 열화 |

- 전회 점검과 비교결과, 기존손상인 망상균열 등의 손상이 확인되었으며, 금회 점검에서 신규 손상으로 망상균열이 추가로 조사되었다.

- 교각에 조사된 망상균열의 경우 건조수축, 온도변화, 열화 등 복합적인 원인에 의한 손상으로 구조적인 영향을 미치는 손상은 아니나 내구성확보 차원의 표면처리 등 보수가 필요하다고 판단된다.

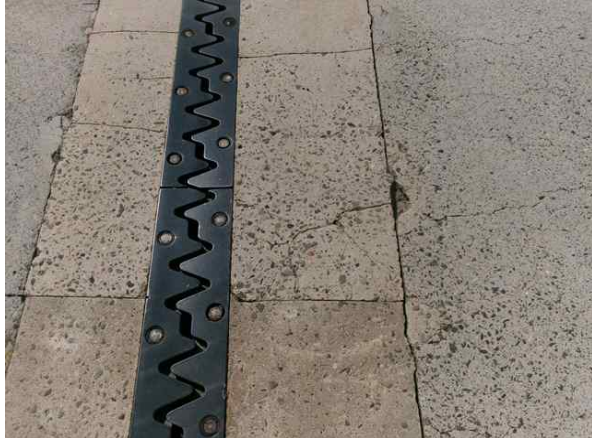
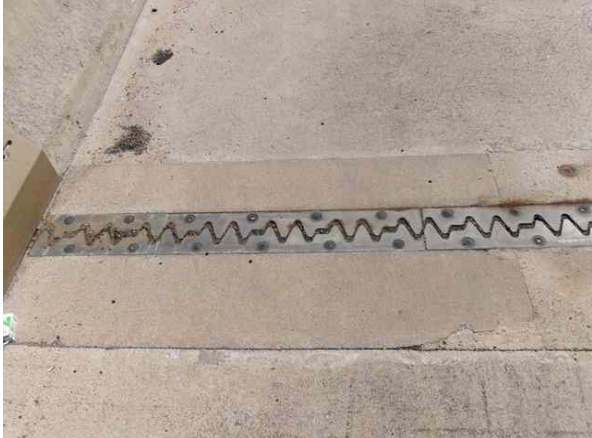
| 손상현황 | • A1 후타재 충분리(0.5×0.5) | 손상현황 | • A1 이물질퇴적 |
| 원 인 | • 공용기간 증가, 차량윤하중, 열화 | 원 인 | • 공용기간 증가, 미산물퇴적 |

- 신축이음에 조사된 본체 부식, 후타재 균열의 경우 우수유입, 공용연수 증가, 건조수축, 거푸집 조기탈거 등 복합적인 원인에 의한 손상으로 즉각적인 보수보다 주의관찰 후 손상 진전시 적절한 보수를 실시하는 것이 바람직하다.
- 조사된 파후타재 층분리, 파손의 경우 다짐부족, 차량운하중 등 복합적인 원인에 의한 손상으로 단면보수 등 보수가 필요하다고 판단된다.
- 조사된 이물질퇴적의 경우 비산물퇴적, 공용연수 증가 등 복합적인 원인에 의한 손상으로 정비 등 보수가 필요하다고 판단된다.

| 조치방안 | • 단면보수 | 조치방안 | • 정비 |

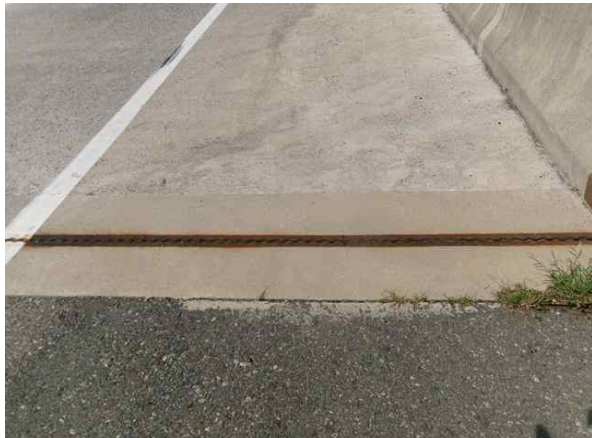
【사진 27.3.18】 신축이음장치 손상현황

| 손상현황 | • A2 본체 부식(L=3.0m) | 손상현황 | • A2 후타재 균열 |
| 원 인 | • 우수유입, 공용연수 증가 | 원 인 | • 건조수축, 차량윤하중 등 |

- 전회 점검과 비교결과, 기존손상인 후타재 균열, 충분리, 이물질 퇴적 등의 손상이 확인되었으며, 금회 점검에서 신규손상으로 본체 부식, 후타재 파손 등의 손상이 추가로 조사되었다.

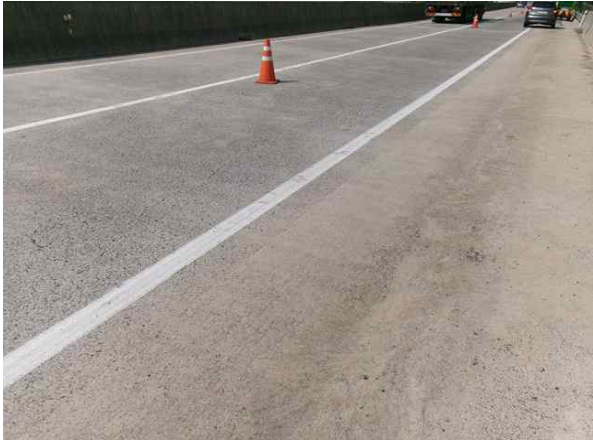
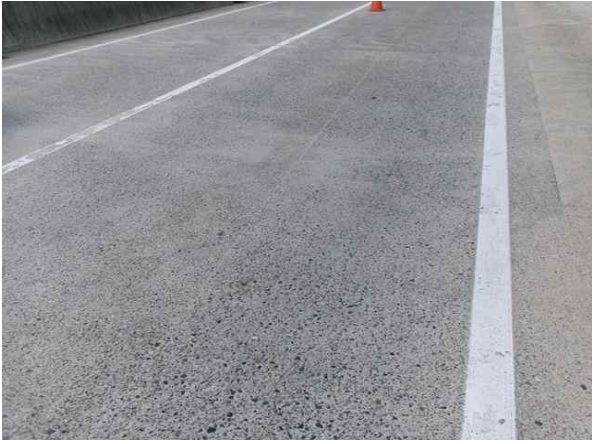
| 손상현황 | • S1 망상균열 (6.0m×35.0m) | 손상현황 | • S2 망상균열 (6.0m×35.0m) |
| 원 인 | • 공용기간 증가, 건조수축, 차량운하중 | 원 인 | • 공용기간 증가, 건조수축, 차량운하중 |

- 교면포장에 조사된 포장 망상균열, 접속부 포장 파손의 경우 건조수축, 공용기간 증가, 차량 운하중 등 복합적인 원인에 의한 손상으로 즉각적인 보수보다 주의관찰 후 손상 진전 시 적절한 보수를 실시하는 것이 바람직하다.

| 조치방안 | • 주의관찰 | 조치방안 | • 주의관찰 |

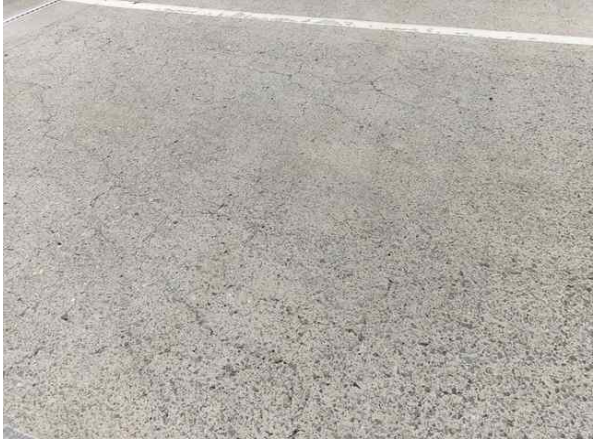
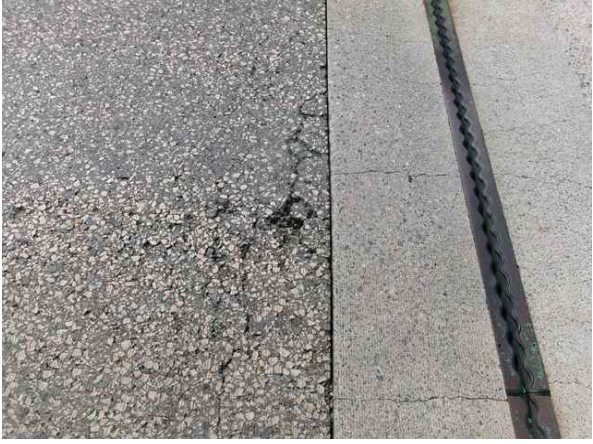
【사진 27.3.21】 교면포장 손상현황

| 손상현황 | • S3 망상균열 (6.0m×35.0m) | 손상현황 | • S3 접속부 포장 파손 (0.2×0.5) |
| 원 인 | • 공용기간 증가, 건조수축, 차량운하중 | 원 인 | • 공용기간 증가, 차량운하중 |

- 전회 점검과 비교결과, 기존손상인 포장 망상균열 등의 손상이 확인되었으며, 금회 점검에서 신규손상으로 접속부 포장 파손 등의 손상이 추가로 조사되었다.

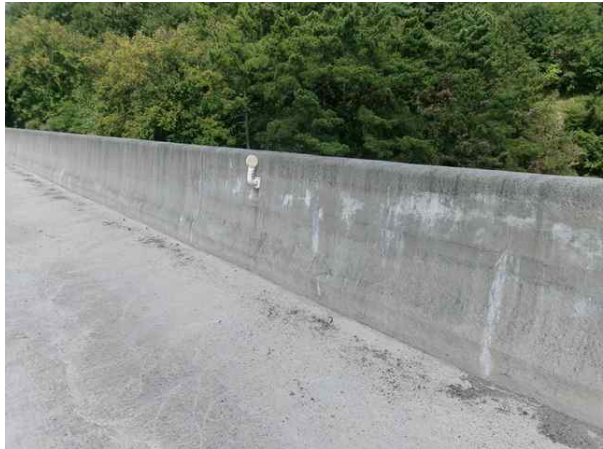
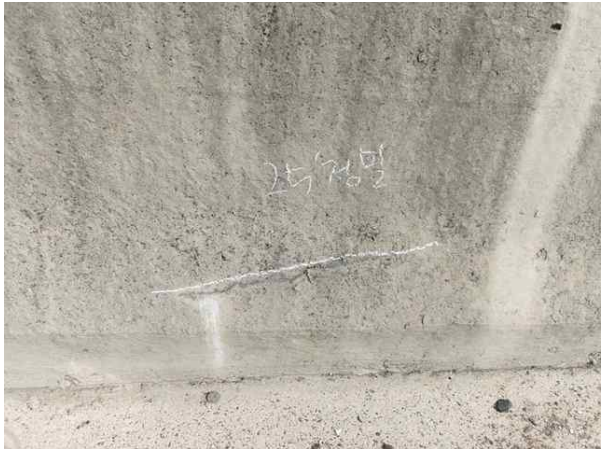
【사진 27.3.25】 방호벽 및 중분대 손상현황

| 손상현황 | • S1 균열(0.3mm미만) | 손상현황 | • S2 균열(0.3mm이상) |
| 원 인 | • 건조수축, 온도변화, 공용기간 증가 | 원 인 | • 건조수축, 온도변화, 공용기간 증가 |

- 전회 점검과 비교결과, 기존손상인 균열(0.3mm이상) 등의 손상이 확인되었으며, 금회 점검에서 신규손상으로 균열(0.3mm미만, 이상) 등의 손상이 추가로 조사되었다.

- 방호벽에 조사된 균열(0.3mm미만, 이상)의 경우 건조수축, 온도변화, 공용기간 증가 등 복합적인 원인에 의한 손상으로 즉각적인 보수보다 주의관찰 후 손상 진전 시 적절한 보수를 실시하는 것이 바람직 하다.

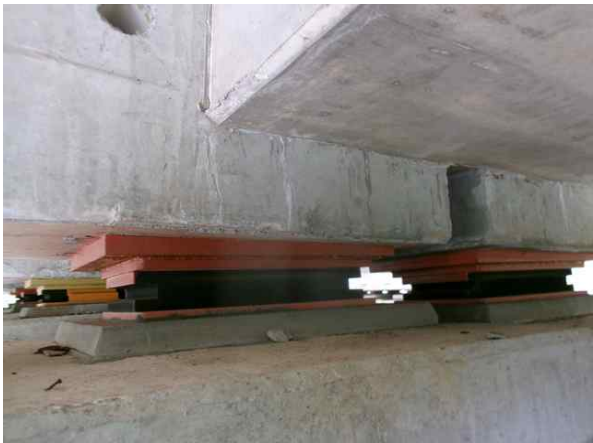
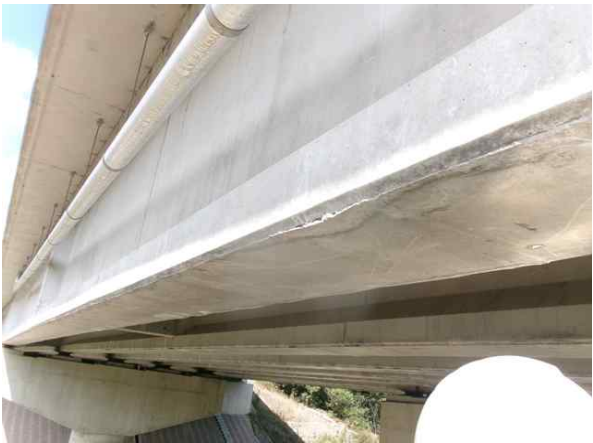
【사진 27.3.32】 거더 손상현황

| 손상현황 | • S1 층분리(0.2×0.2) | 손상현황 | • S2 시공불량(0.1×0.5) |
| 원 인 | • 다짐불량, 거푸집 조기탈거 | 원 인 | • 시공미흡 등 |

- 전회 점검과 비교결과, 기존손상인 인양홀 파손, 재료분리 손상은 보수가 실시되었으며, 금회 점검에서 신규손상으로 시공불량, 층분리, 파손 등의 손상이 조사되었다.

- 거더에 조사된 재료분리, 층분리, 파손의 경우 다짐불량, 거푸집 조기탈거 등 복합적인 원인에 의한 손상으로 구조적인 영향을 미치는 손상은 아니나 내구성확보 차원의 단면보수 등 보수가 필요하다고 판단된다.
- 조사된 시공불량의 경우 시공미흡에 의한 손상으로 구조적인 영향을 미치는 손상은 아니므로 주의관찰 후 손상 진전 시 적절한 보수를 실시하는 것이 바람직 하다.

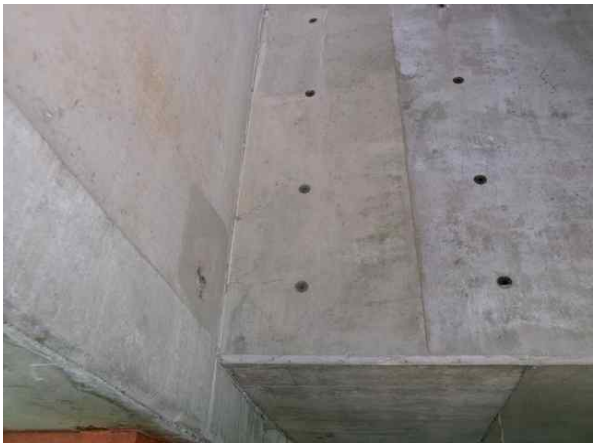
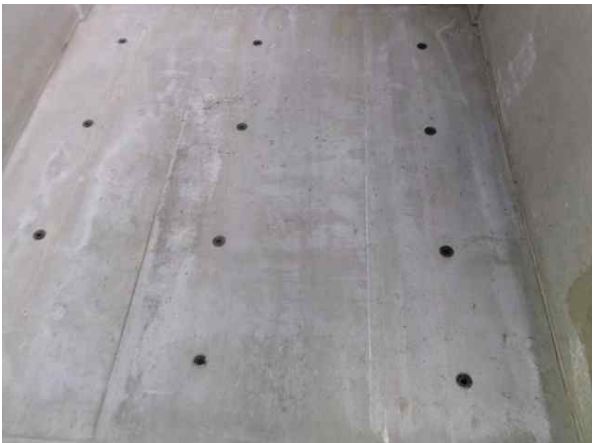
【사진 27.3.34】 가로보 손상현황

| 손상현황 | • S2 가로보 층분리(0.3×1.0) | 손상현황 | • S2 가로보 재료분리(1.5×0.3) |
| 원 인 | • 외부충격, 온도변화, 열화 | 원 인 | • 다짐미흡 |

- 전회 점검과 비교결과, 기존손상인 재료분리, 층분리 등의 손상이 확인되었으며, 금회 점검에서 신규손상으로 층분리 등의 손상이 추가로 조사되었다.

- 가로보에 조사된 재료분리, 층분리의 경우 다짐미흡, 외부충격, 온도변화, 열화 등 복합적인 원인에 의한 손상으로 구조적인 영향을 미치는 손상은 아니나 내구성확보 차원의 단면보수 등 보수가 필요하다고 판단된다.

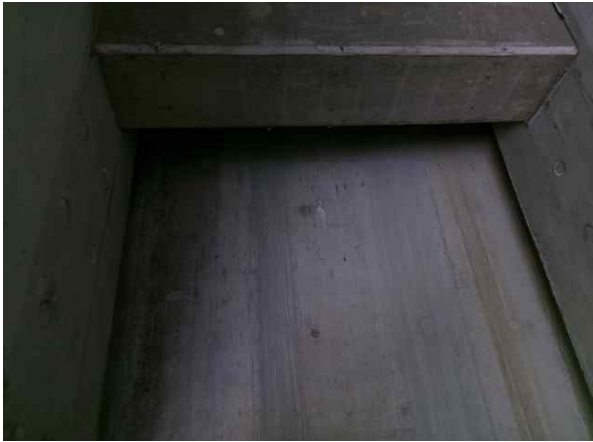
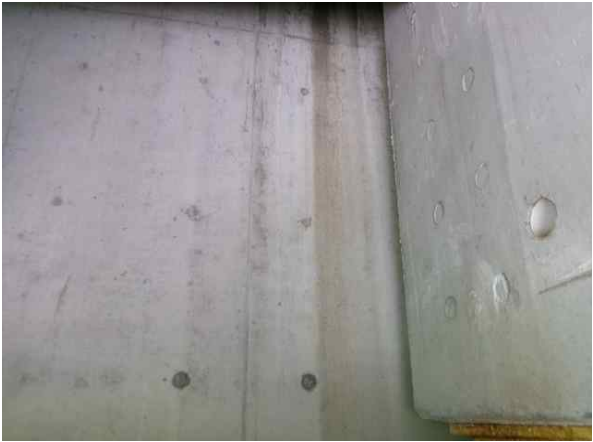
| 손상현황 | • A1 백태(0.1×0.3) | 손상현황 | • A1 균열(0.3mm이상) |
| 원 인 | • 공용기간 증가, 습기흡착 | 원 인 | • 건조수축, 온도변화, 열화 |

| 조치방안 | • 표면처리 | 조치방안 | • 주입보수 |

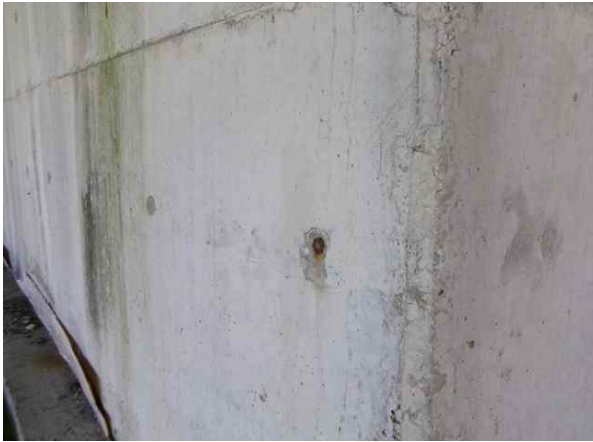
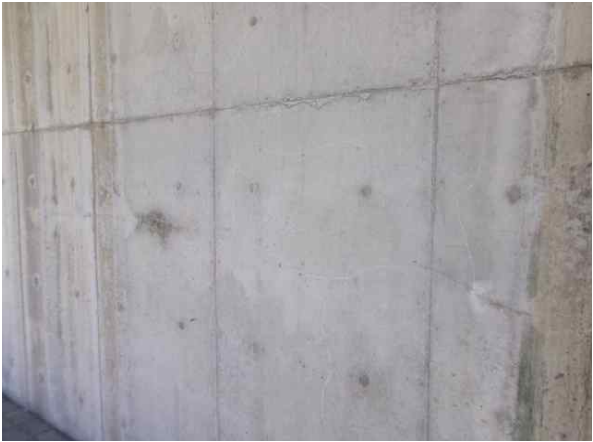
【사진 27.3.36】 교대 손상현황

| 손상현황 | • A2 날개벽 균열(0.3mm미만) | 손상현황 | • A2 망상균열(10.0×2.0) |
| 원 인 | • 건조수축, 온도변화, 열화 | 원 인 | • 건조수축, 온도변화, 열화 |

- 전회 점검과 비교결과, 기존손상인 균열(0.3mm미만), 망상균열, 백태 등의 손상이 확인되었으며, 금회 점검에서 신규손상으로 균열(0.3mm이상) 등의 손상이 추가로 조사되었다.

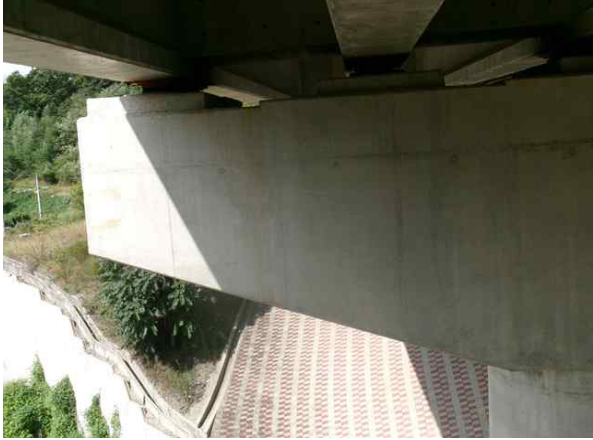
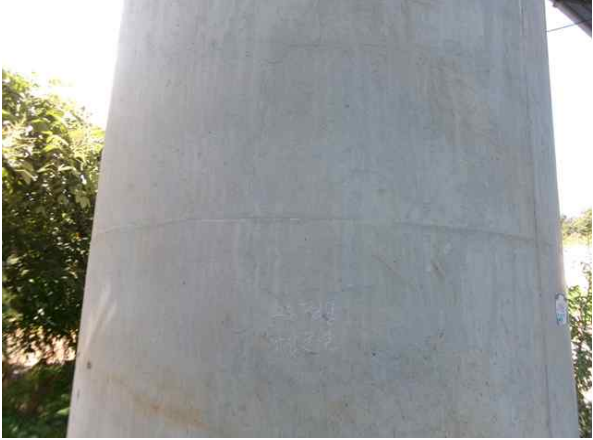
| 손상현황 | • P1 망상균열(10.0×2.0) | 손상현황 | • P2 망상균열(4.0×2.0) |
| 원 인 | • 건조수축, 온도변화, 열화 | 원 인 | • 건조수축, 온도변화, 열화 |

| 조치방안 | • 표면처리 | 조치방안 | • 표면처리 |

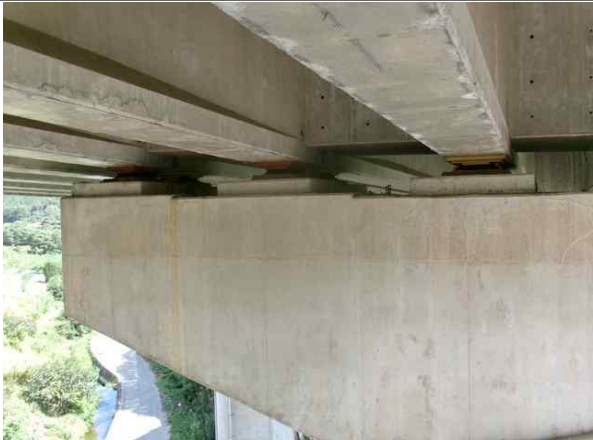
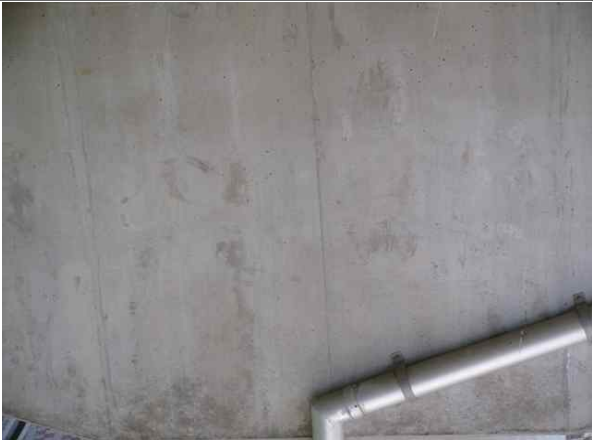
| 손상현황 | • P2 균열(0.3mm이상) | 손상현황 | • P2 균열(0.3mm미만) |
| 원 인 | • 건조수축, 온도변화, 열화 | 원 인 | • 건조수축, 온도변화, 열화 |

| 조치방안 | • 주입보수 | 조치방안 | • 표면처리 |

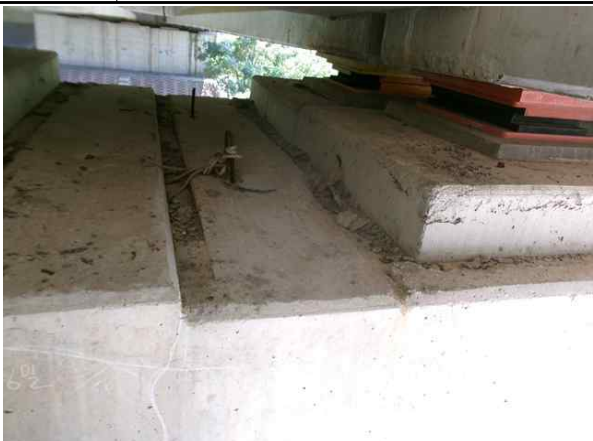
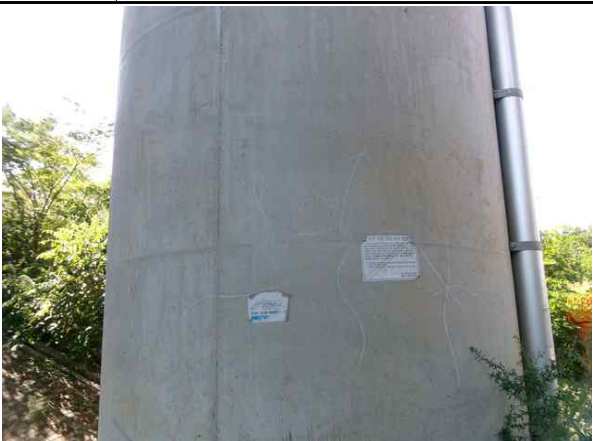
| 손상현황 | • P2 균열(0.3mm이상) | 손상현황 | • P2 망상균열(4.0×2.0) |
| 원 인 | • 건조수축, 온도변화, 열화 | 원 인 | • 건조수축, 온도변화, 열화 |

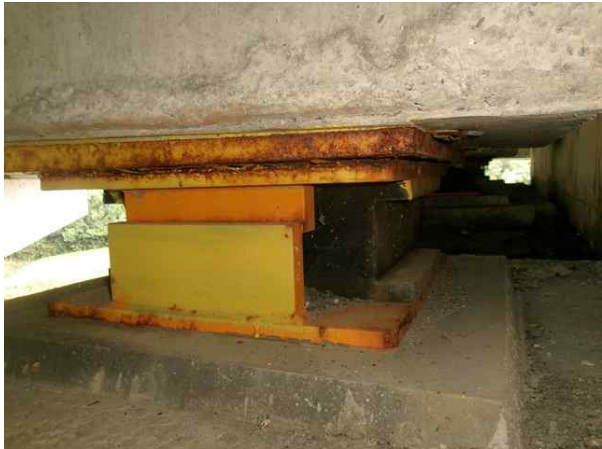
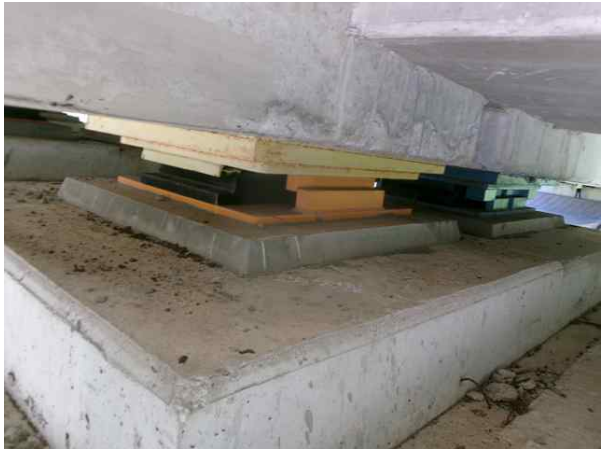
| 손상현황 | • A2-Sh3 플레이트 부식 | 손상현황 | • P2-Sh3 몰탈 파손(0.1×0.1) |
| 원 인 | • 우수유입, 습기흡착 등 | 원 인 | • 외부충격, 다짐부족 등 |

| 조치방안 | • 재도장 | 조치방안 | • 단면보수 |

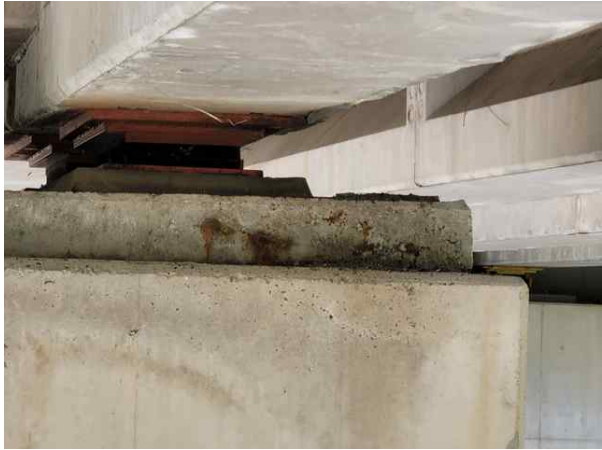
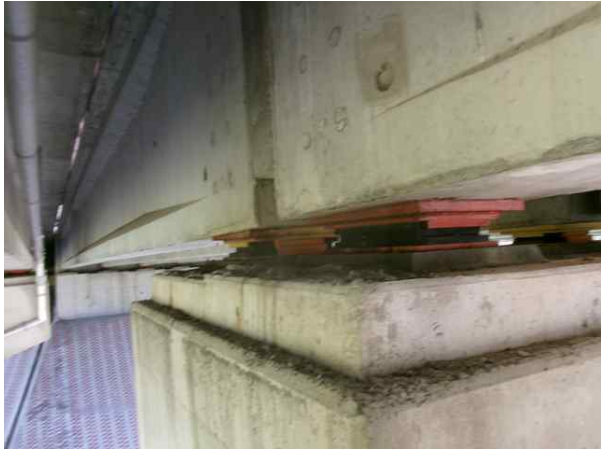
| 손상현황 | • P1-Sh6 받침콘크리트 녹발생 | 손상현황 | • P2-Sh6 플레이트 부식 |
| 원 인 | • 시공미흡, 습기흡착 등 | 원 인 | • 우수유입, 습기흡착 등 |

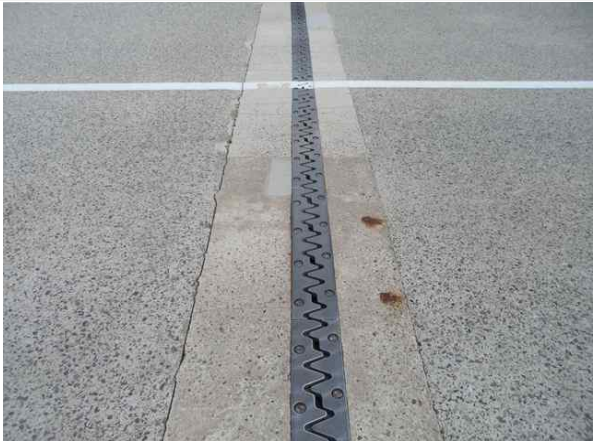
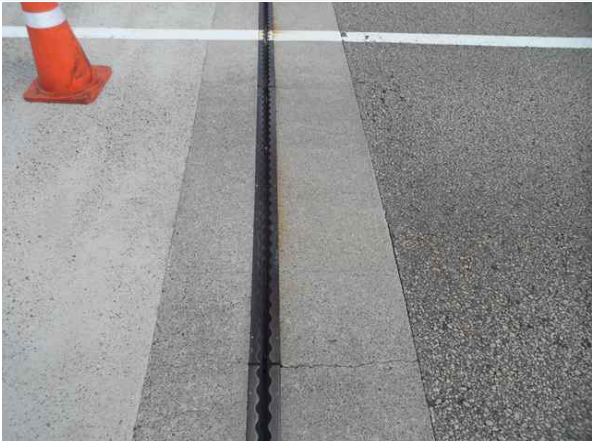
| 손상현황 | • A1 후타재 균열 | 손상현황 | • A2 후타재 균열 |
| 원 인 | • 건조수축, 온도변화, 공용기간 증가 | 원 인 | • 건조수축, 온도변화, 공용기간 증가 |

| 조치방안 | • 주의관찰 | 조치방안 | • 표면처리 |

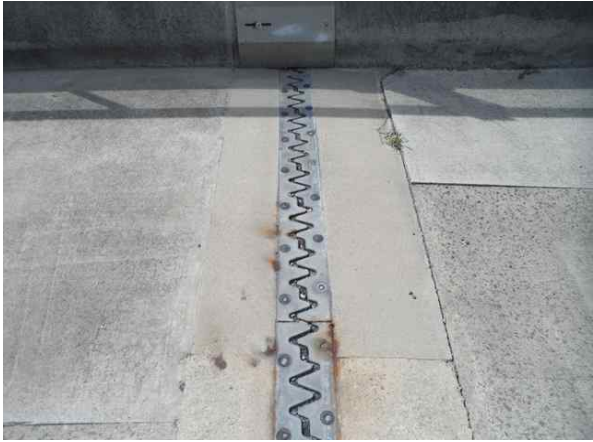
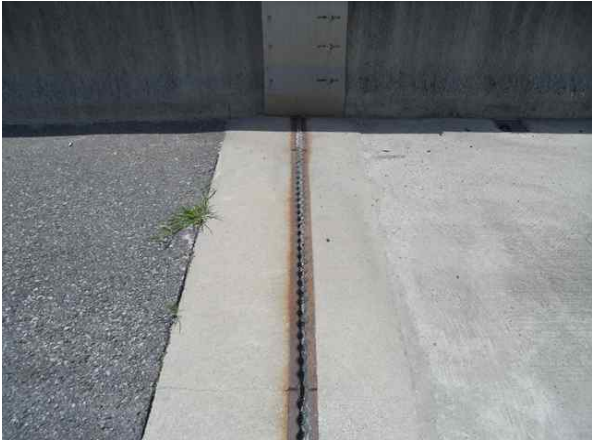
| 손상현황 | • A1 이물질퇴적 | 손상현황 | • A2 이물질퇴적 |
| 원 인 | • 공용기간 증가, 비산먼지퇴적 | 원 인 | • 공용기간 증가, 비산먼지퇴적 |

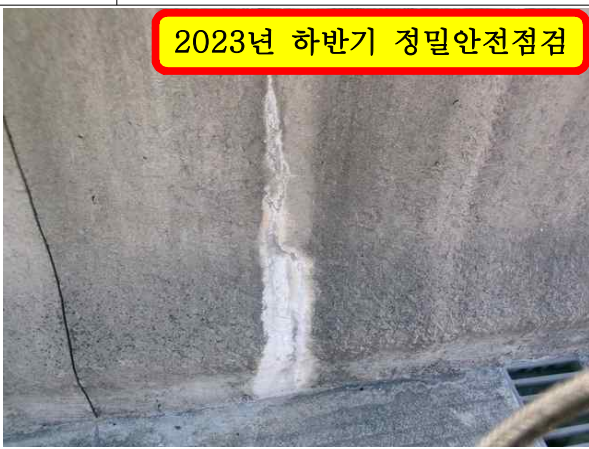
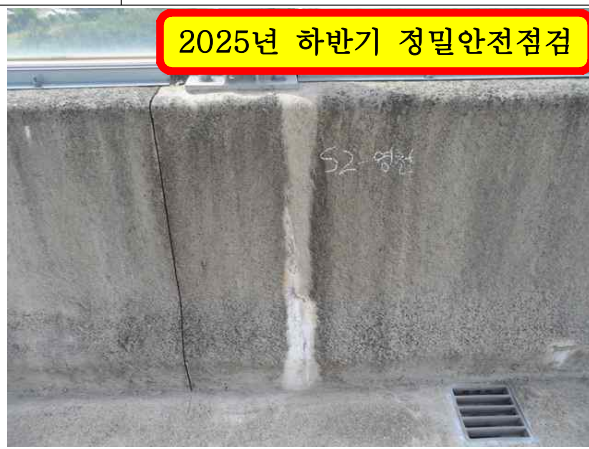
| 손상현황 | • S2 균열부백태(0.1×1.0) | 손상현황 | • S2 균열부백태(0.1×1.0) |
| 원 인 | • - | 원 인 | • 공용기간 증가, 우수유입 |
