## 29. 화산JCT RAMP-A1교

### 29.1 시설물의 개요

본 시설물은 경상북도 영천시 화산면 가상리 508-1(화산JCT Ramp)에 위치한 교량으로서 총 연장 340.0m, 폭 8.5~34.4m, 왕복 4차로로 시공되어 있다.

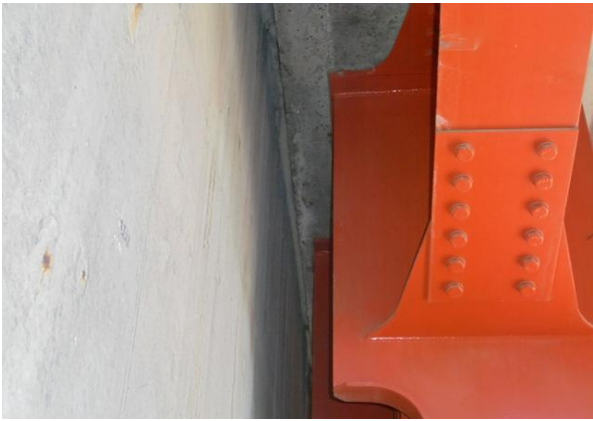
| 손상현황 | • S1 균열부백태(0.3×2.0) | 손상현황 | • S1 파손(0.2×3.0) |
| 원 인 | • 균열부 수분접촉, 장기공용 | 원 인 | • 단부 응력집중, 장기공용 등 |

| 조치방안 | • 표면처리 | 조치방안 | • 표면처리 |

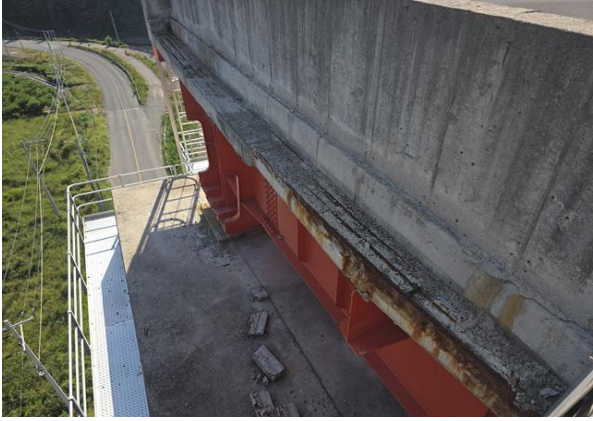
| 손상현황 | • S3 파손 및 철근노출(0.3×7.0) | 손상현황 | • S5 파손(0.1×0.1) |
| 원 인 | • 시공시 충격, 장기공용, 우수유입 등 | 원 인 | • 시공시 충격, 장기공용 등 |

- 바닥판하면은 기 손상인 균열부 백태, 파손이 발생하였고, 손상의 진전은 없는 것으로 조사되었고, 금회 점검시 바닥판 S3 구간에서 상부에 파손 및 철근노출 손상이 신규 확인되었다.

- 바닥판 하면에 발생된 균열부백태 및 파손, 파손 및 철근노출 손상의 경우 시공중 외부충격, 균열부 우수유입에 의한 손상으로 판단되며, 구조물의 내구성 증진을 위한 표면처리, 단면보수, 단면보수(방청) 등의 보수가 요망된다.

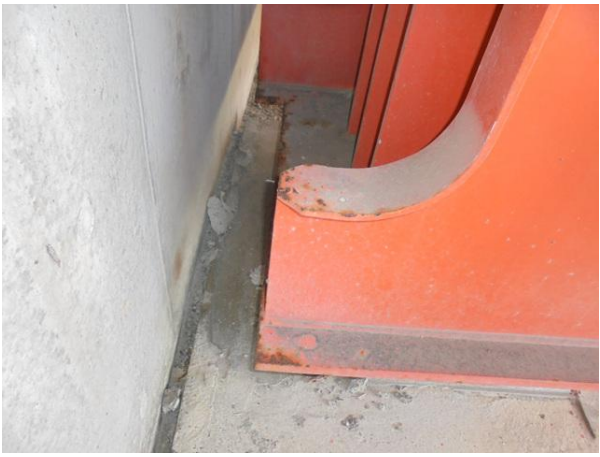
| 손상현황 | • S1-G1 거더외부 부식(0.1×0.2) | 손상현황 | • S7-G2 거더외부 상태양호 |
| 원 인 | • 장기공용, 우수유입 | 원 인 | • — |

- 거더 외부에 조사된 부식의 경우 장기공용 및 우수유입에 의한 손상으로 구조물의 내구성에 영향을 미칠만한 수준은 아니나 손상의 진전 방지를 위한 재도장 등의 조치를 취하는 것이 바람직 할 것으로 판단된다.
- 거더 내부에 대한 금회 점검 결과, 손상이 없는 양호한 상태인 것으로 조사되었으며, 향후 주기적인 점검을 통한 유지관리를 실시하여 현재 상태를 유지하는 것이 바람직 할 것으로 판단된다.

| 조치방안 | • 재도장 | 조치방안 | • — |

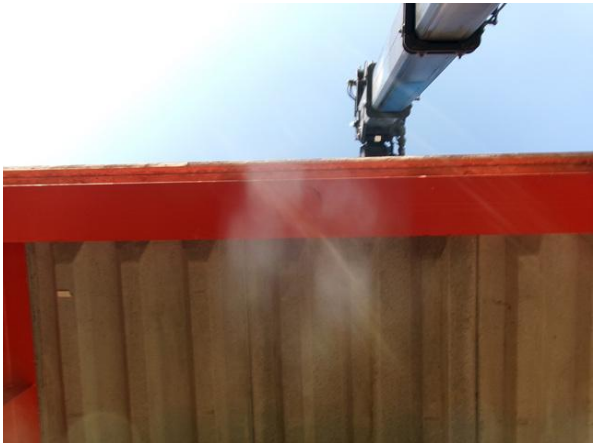
| 손상현황 | • S7 가로보 및 세로보 상태양호 | 손상현황 | • S6 세로보 도장박리(0.1×0.3) |
| 원 인 | — | 원 인 | • 시공시 외부 충격, 장기공용 |

- 세로보에 발생한 도장박리는 외부충격에 의한 손상으로 시급한 보수는 필요치 않으며, 주기적인 점검을 통한 주의관찰을 실시한다.

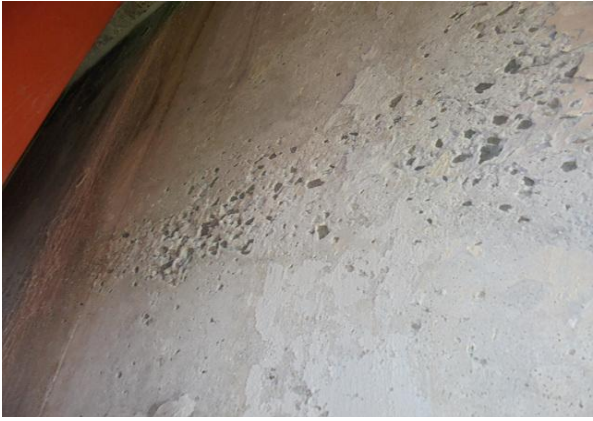
| 손상현황 | • A1 벽체 재료분리(0.3×1.0) | 손상현황 | • A2 벽체 백태(0.1×0.5) |
| 원 인 | • 다짐미흡, 거푸집 조기탈형 등 | 원 인 | • 표면 우수유입, 장기공용 |

- 교대에 발생한 균열(0.3mm미만) 및 망상균열 손상의 경우 건조수축, 온도변화, 콘크리트의 재료특성 등에 의한 손상으로 추정되며, 균열의 규모 및 방향성 등을 고려할 때 비구조적 손상으로 판단된다. 기 발생한 손상부의 경우 시설물의 내구성 확보를 위한 표면처리 등의 조치를 취하는 것이 바람직 할 것으로 판단된다. 백태의 경우 폼타이홀 매립부 우수유입에 의한 손상으로 판단되며, 손상의 진전 방지를 위한 표면처리 등의 조치가 요구된다.
- 조사된 재료분리의 경우 시공초기 다짐미흡, 거푸집 조기탈형 등에 의한 것으로 손상의 진전 방지를 위한 단면보수 등의 조치가 필요할 것으로 판단된다.

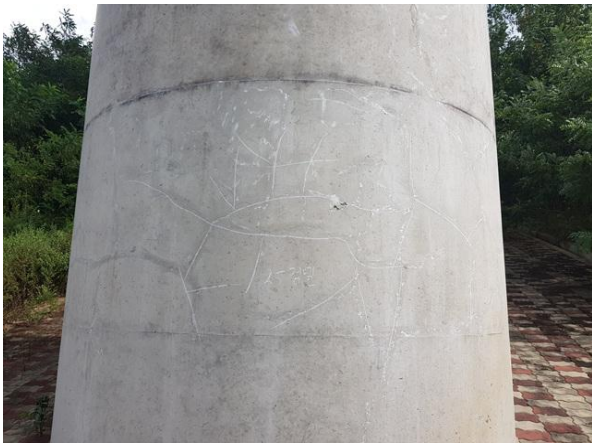
| 손상현황 | • P1 기둥부 망상균열 (2.0×1.5) | 손상현황 | • P2 기둥부 균열 (0.3mm미만) |
| 원 인 | • 건조수축, 온도변화 | 원 인 | • 건조수축, 온도변화 |

- 교각에 발생한 균열 및 망상균열은 초기 건조수축, 온도변화 등에 의한 손상으로 판단되며, 조사된 균열은 미세균열로 비구조적 손상으로 판단된다. 기 손상부에 대해서는 구조물의 내구성 저하방지를 위한 표면처리 등의 조치가 요구된다. 체수의 경우 외부 우수유입에 의한 손상으로 주의관찰을 실시한다.
- 조사된 파손, 굽힘은 시공시 전처리 미흡, 외부충격 등에 의한 손상으로 부재의 내구성 확보 차원의 단면보수 등의 유지관리가 요구된다.

| 조치방안 | • 표면처리 | 조치방안 | • 표면처리 |

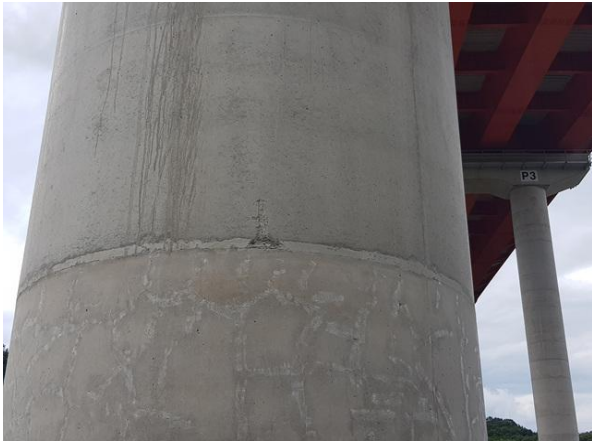
| 손상현황 | • P2 기둥부 굽힘 (0.3m×0.2m) | 손상현황 | • P2 체수 (2.0m×2.0m) |
| 원 인 | • 시공미흡, 외부충격 등 | 원 인 | • 표면 우수유입 |

| 조치방안 | • 단면보수 | 조치방안 | • 주의관찰 |

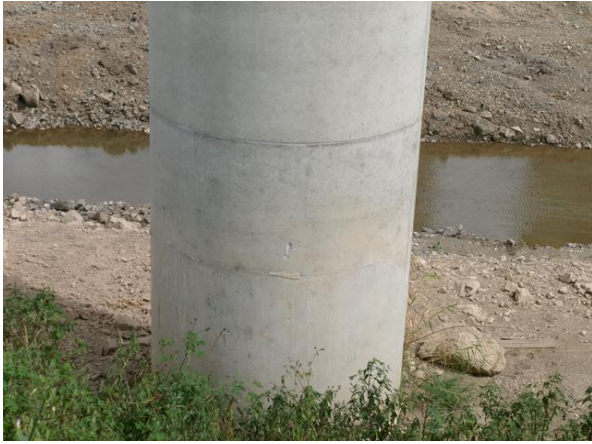
| 손상현황 | • P3 기둥부 파손 (0.1m×0.3m) | 손상현황 | • P4 코핑부 균열 (0.3mm미만) |
| 원 인 | • 시공미흡, 외부충격 등 | 원 인 | • 건조수축, 온도변화 |

| 조치방안 | • 단면보수 | 조치방안 | • 표면처리 |

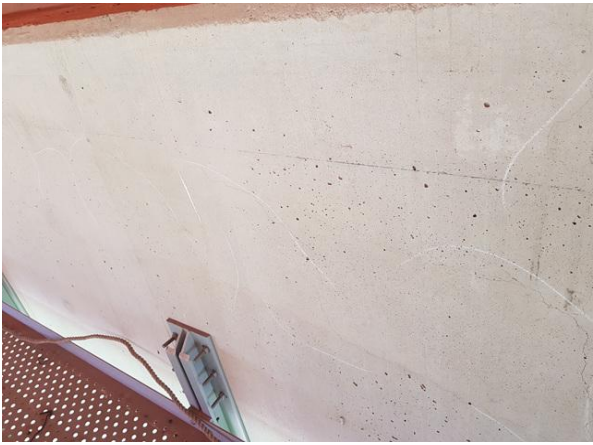
| 손상현황 | • P5 코핑부 망상균열(15.0×1.0) | 손상현황 | • P6 코핑부 균열(0.3mm미만) |
| 원 인 | • 건조수축, 온도변화 | 원 인 | • 건조수축, 온도변화 |

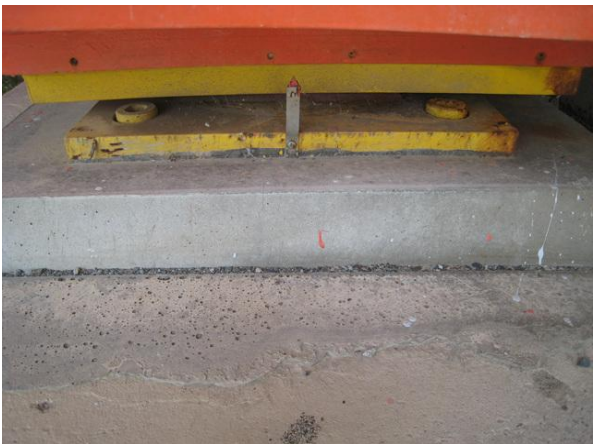
| 손상현황 | • A1-Sh1 무수축물탈 균열(0.3mm미만) | 손상현황 | • P1-Sh1 무수축물탈 균열(0.3mm미만) |
| 원 인 | • 건조수축, 온도변화 | 원 인 | • 건조수축, 온도변화 |

| 조치방안 | • 표면처리 | 조치방안 | • 표면처리 |

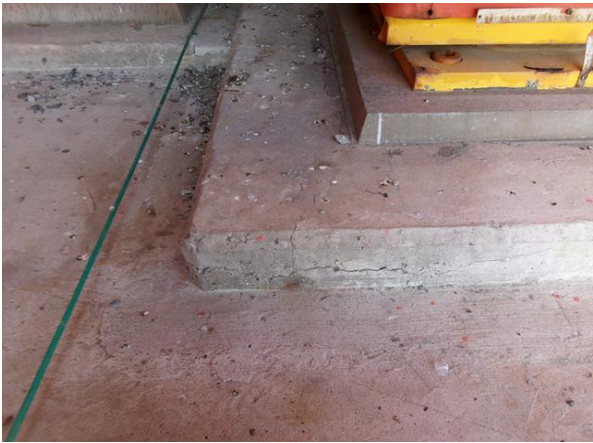
| 손상현황 | • P2-Sh3 받침콘크리트 층분리(0.1×0.5) | 손상현황 | • P2-Sh3 받침콘크리트 재료분리(0.1×0.1) |
| 원 인 | • 시공미흡, 장기공용 | 원 인 | • 다짐불량, 시공미흡 |

| 조치방안 | • 단면보수 | 조치방안 | • 단면보수 |

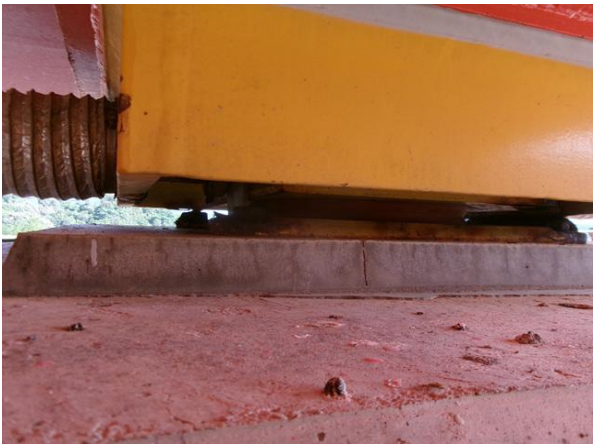
| 손상현황 | • P2-Sh5 플레이트 부식(1EA) | 손상현황 | • P3-Sh1 무수축모탈 균열(0.3mm미만) |
| 원 인 | • 장기공용, 습기흡착 | 원 인 | • 건조수축, 온도변화 |

| 조치방안 | • 재도장 | 조치방안 | • 표면처리 |

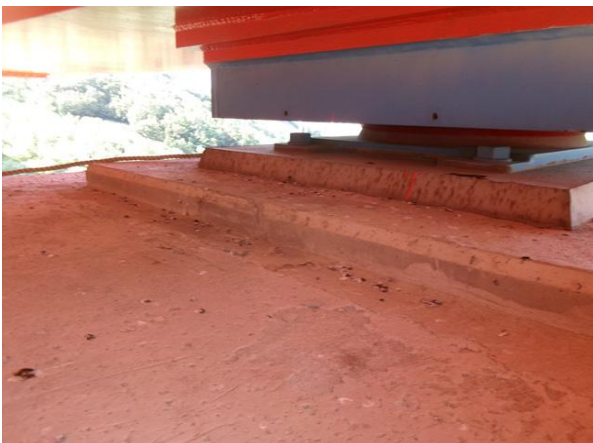
| 손상현황 | • P3-Sh3 받침콘크리트 박리(0.3×0.2) | 손상현황 | • P5-Sh2 무수축모탈 박락(0.1×0.1) |
| 원 인 | • 시공미흡, 장기공용 | 원 인 | • 시공미흡, 장기공용 |

- 무수축물탈 균열의 경우 건조수축 및 온도변화 등에 의한 손상으로 판단되며, 손상의 진전 방지를 위한 보수가 요구된다. 박리 및 박락의 경우 시공미흡, 시공중 외부충격, 공용기간 증가 등에 따른 손상으로 판단되며, 구조물의 내구성 저하방지를 위한 단면보수 등의 조치가 요구된다.

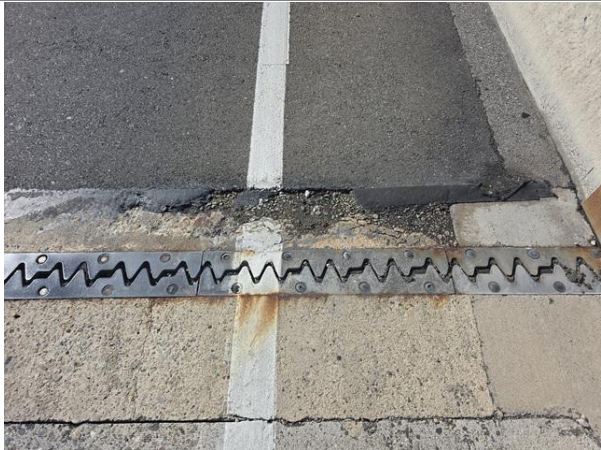
| 손상현황 | • A1 후타재 파손(0.1×0.5) | 손상현황 | • A1 차수판 앵커 탈락 |
| 원 인 | • 지속적인 차량하중, 장기공용 | 원 인 | • 건조수축, 차량윤하중 |

| 조치방안 | • 단면보수 | 조치방안 | • 주의관찰 |

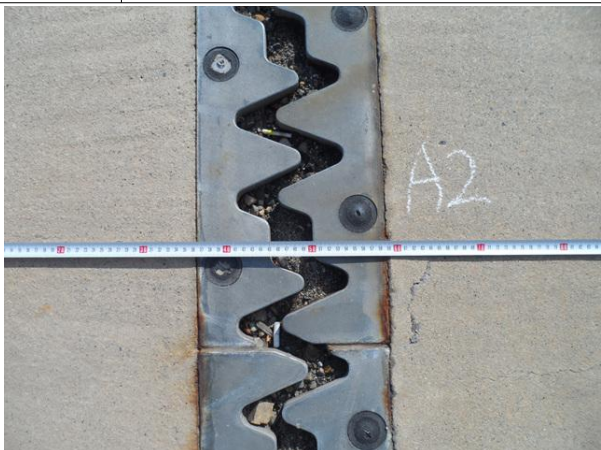
| 손상현황 | • A1 이물질퇴적(L=2.0m) | 손상현황 | • P2 하부 본체 부식(L=1.0m) |
| 원 인 | • 장기공용, 비산먼지퇴적 | 원 인 | • 장기공용, 우수유입 등 |

- 본체에 발생한 이물질 퇴적은 차량 통행으로 인한 비산먼지, 공용기간 증가 등에 의한 손상 으로 판단되며, 원활한 거동을 위한 정비가 필요한 상태이다. 또한, 차수판 앵커 탈락의 경 우 공용중 외부충격 등에 의한 손상으로 판단되며, 앵커 재설치 등의 정비가 필요할 것으로 판단된다.
- 신축이음에 발생한 후타재 균열 및 파손은 초기 건조수축 균열, 차량 통행하중 및 충격 등으 로 인한 손상으로 판단되며, 부재의 내구성 확보 차원의 보수가 필요하다.
- 조사된 하부 본체 부식은 차량통행으로 인한 분산먼지, 우수에 의한 갯길측 체수 등에 의한 손상으로, 현재 정도가 경미하여 주의관찰 후 손상의 진전시 일괄 재도장을 통한 유지관리가 필요하다.

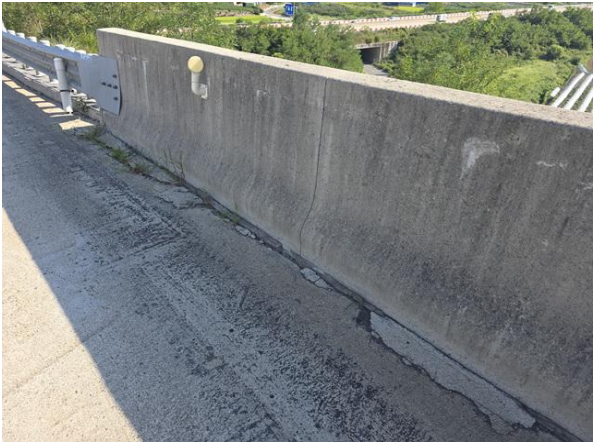
| 손상현황 | • S1 접속부 파손 (0.2×2.0) | 손상현황 | • S1 아스콘 파손 (0.2×0.5) |
| 원 인 | • 성토부 잔류침하, 장기공용 | 원 인 | • 차량의 윤하중, 시공미흡 |

| 조치방안 | • 단면보수 | 조치방안 | • 아스콘패칭 |

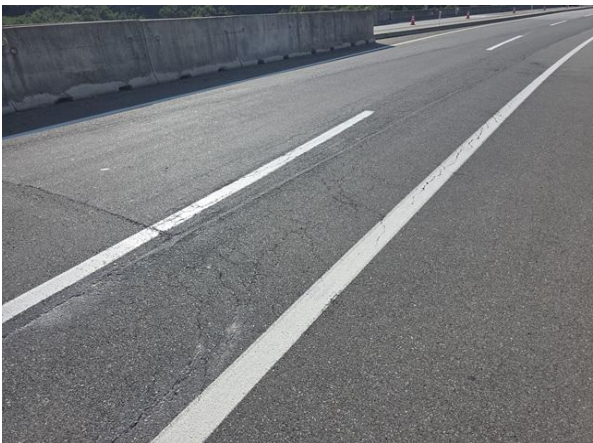
| 손상현황 | • S3 아스콘 소성변형 (5.0×2.0) | 손상현황 | • S5 아스콘 소성변형 (48.0×5.0) |
| 원 인 | • 차량의 윤하중, 시공미흡 | 원 인 | • 차량의 윤하중, 시공미흡 |

| 조치방안 | • 주의관찰 후 재포장 | 조치방안 | • 주의관찰 후 재포장 |

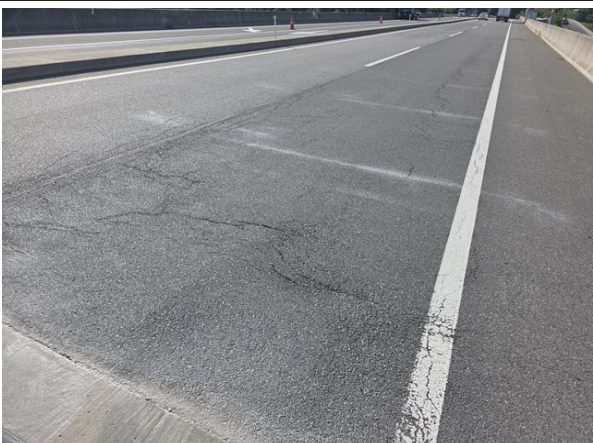
| 손상현황 | • S5 아스콘 소성변형 (48.0×5.0) | 손상현황 | • S6 아스콘 균열 (L=48.0m) |
| 원 인 | • 차량의 윤하중, 시공미흡 | 원 인 | • 건조수축, 온도변화 |

- 아스콘 균열, 망상균열, 밀림, 소성변형의 경우 교면포장의 재포장이후 차량의 윤차량 및 중 차량의 지속하중으로 인한 손상으로 판단되며, 현재 차량의 주행성에 미치는 영향은 적으나, 예방차원의 재포장을 실시하는 것이 바람직한 것으로 판단된다.
- 접속부에 발생한 파손의 경우 접속부 침하에 의한 손상으로 판단되며, 현재 손상정도는 경미 하며 주기적인 관찰을 통한 손상의 진전여부 확인이 필요하다. 기 손상부의 경우 손상의 진 전 방지를 위한 단면보수, 방청 등의 조치가 요구된다.

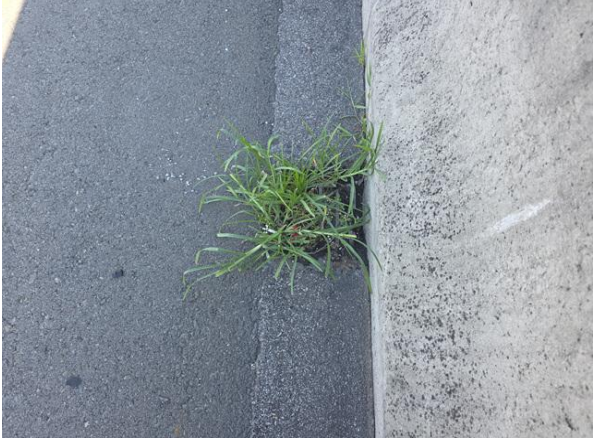
| 손상현황 | • S2 배수구 막힘 및 그레이팅 변형 | 손상현황 | • S6 배수관 탈락 |
| 원 인 | • 장기공용, 비산먼지퇴적 | 원 인 | • 설치미흡, 장기공용 |

- 배수구 막힘의 경우 공용기간 증가, 통행차량에 의한 비산먼지 등에 의해 발생한 손상으로 판단되며, 구조물의 원활한 배수기능 확보를 위한 청소 등의 정비가 필요할 것으로 판단된다.
- 배수구 그레이팅 변형, 파손, 탈락의 경우 시공미흡, 시공중 외부충격 등에 의한 손상으로 판단되며, 구조물의 원활한 배수기능 확보를 위한 재설치 등의 조치가 요구된다.

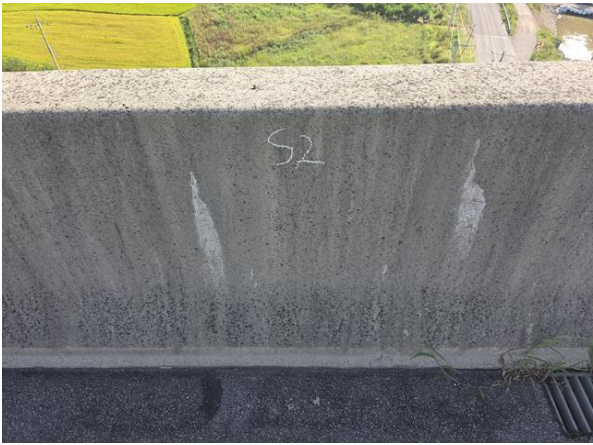
| 손상현황 | • S2 방호벽 균열(0.3mm미만) | 손상현황 | • S3 방호벽 균열(0.3mm미만) |
| 원 인 | • 건조수축, 온도변화 | 원 인 | • 건조수축, 온도변화 |

| 조치방안 | • 표면처리 | 조치방안 | • 표면처리 |

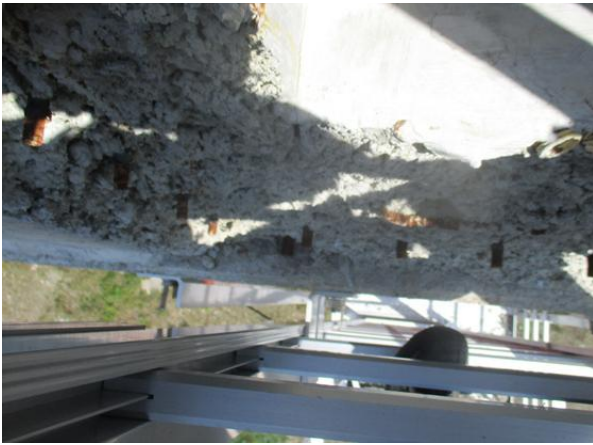
| 손상현황 | • S5 외측 철근노출(1.5×1.5) | 손상현황 | • S5 외측 철근노출(1.5×1.5) |
| 원 인 | • 시공미흡, 다짐불량 | 원 인 | • 시공미흡, 다짐불량 |

| 조치방안 | • 단면보수 | 조치방안 | • 단면보수 |

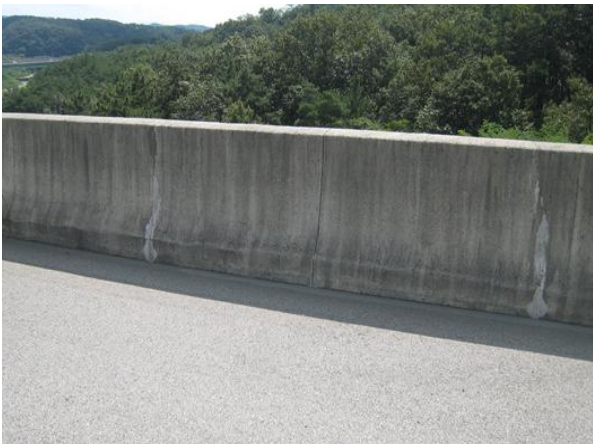
| 손상현황 | • S7 방호벽 균열(0.2mm/1.0m) | 손상현황 | • S7 중분대 재료분리(0.5×3.0) |
| 원 인 | • 건조수축, 온도변화 | 원 인 | • 시공미흡, 다짐불량 |

- 방호벽에 대한 금회 점검 결과, 전구간 균열(0.3mm미만)이 발생한 것으로 조사되었으며, 이는 건조수축 및 온도변화 등에 의한 비구조적 손상으로 추정된다. 기 발생한 손상부의 경우 손상의 진전 방지 및 구조물의 내구성 증진을 위한 표면처리 등의 조치가 요망된다. 중분대 일부구간 발생한 재료분리의 경우 시공초기 다짐부족에 의한 손상으로 판단되며, 손상의 진전 방지 및 구조물의 내구성 증진을 위한 단면보수 등의 조치가 요망된다.
- 조사된 철근노출의 경우, 방호벽 외측에 발생한 손상으로 시공미흡 및 피복부족에 의한 손상으로 부재의 내구성 확보 차원의 단면보수+방청 등의 유지관리가 요구된다.

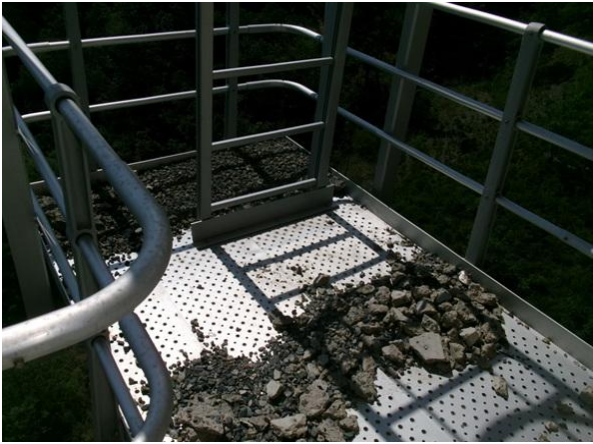
| 손상현황 | • P3 점검로 폐콘크리트 퇴적(1.0×1.0) | 손상현황 | • P5 점검로 폐콘크리트 퇴적(1.0×1.0) |
| 원 인 | • 건조수축, 온도변화 | 원 인 | • 건조수축, 온도변화 |

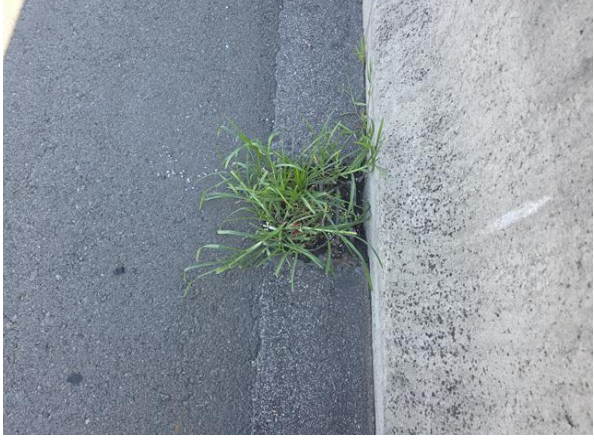
| 교면포장 상태양호 | 교량 배수구 막힘 |

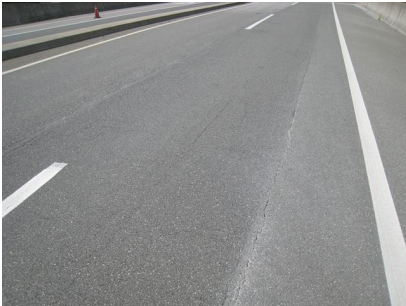
| <p>① S2~S7 교면포장 아스콘 균열, 소성변형, 밀림균열<br/>- 진전 여부확인, 2차 손상 발생여부 확인</p> | | <p>② A1 신축이음 후타재 파손 -<br/>진전 여부확인</p> |
