## 37. 단포교

### 37.1 시설물의 개요

본 시설물은 경상북도 영천시 고경면 거곡로 30-18(상주영천고속도로 85.503~85.683km)에 위치한 교량으로서 총 연장 180.0m, 폭 24.5m, 왕복 4차로로 시공되어 있다.

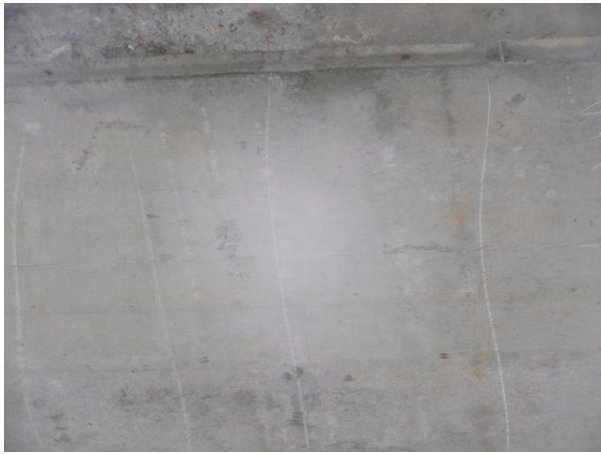
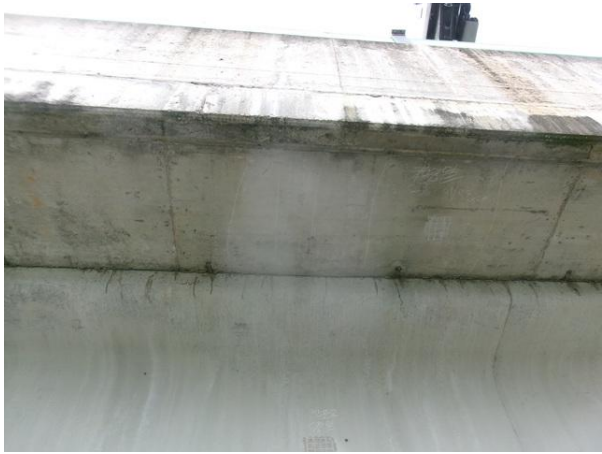
| 손상현황 | • S3 균열(0.1mm/0.5m) | 손상현황 | • S3 균열(0.1mm/0.5m) |
| 원 인 | • 건조수축, 공용중 열화 등 | 원 인 | • 건조수축, 공용중 열화 등 |

| 조치방안 | • 표면보수 | 조치방안 | • 표면보수 |

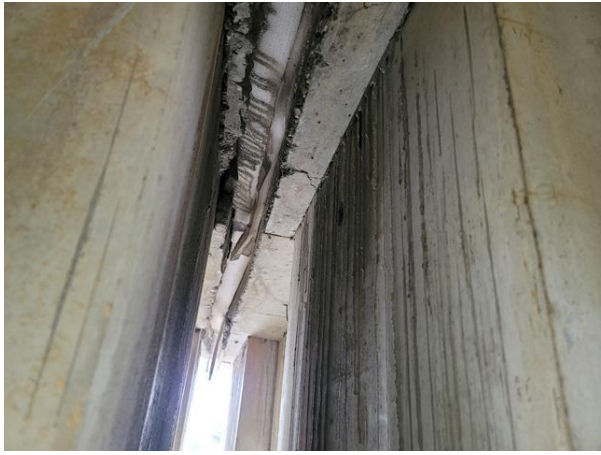
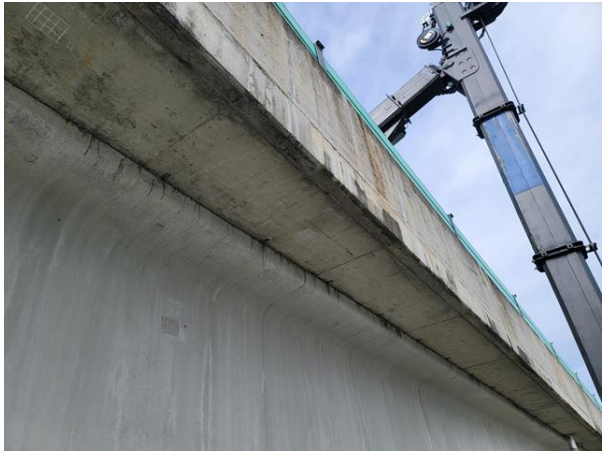
| 손상현황 | • S3 충분리(0.5×0.2) | 손상현황 | • S3 균열(0.1/0.5) |
| 원 인 | • 외부충격 | 원 인 | • 외부충격 |

- 바닥판 하면의 외관조사 결과 조사된 균열 경우 폭0.3mm미만의 경미한 표면균열로, 건조수축 및 온도변화 등에 의한 손상으로 추정되며, 손상의 진전 방지를 위한 표면보수 등의 조치가 필요할 것으로 판단된다. 충분리의 경우 시공시 발생한 손상으로 추정되며 부재의 내구성 확보 차원의 단면보수 등의 유지관리가 요구된다.

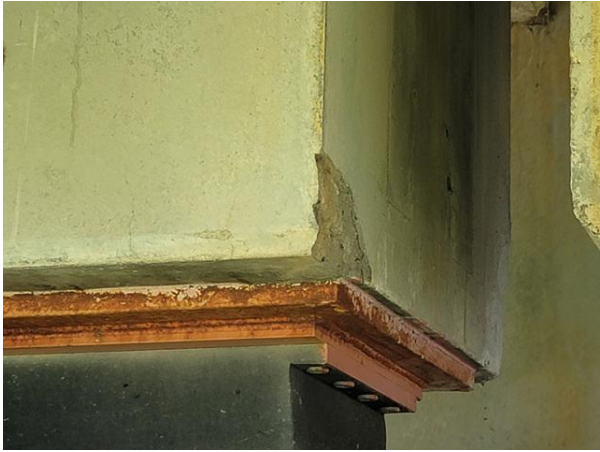
| 손상현황 | • S2 박락(0.3×0.5) | 손상현황 | • S4 전경 |
| 원 인 | • 외부 충격 | 원 인 | • - |

- 거더에 발생한 박락 손상은 시공당시 외부 충격에 의해 발생한 것으로 판단되며, 단면보수를 실시하는 것이 바람직하다.

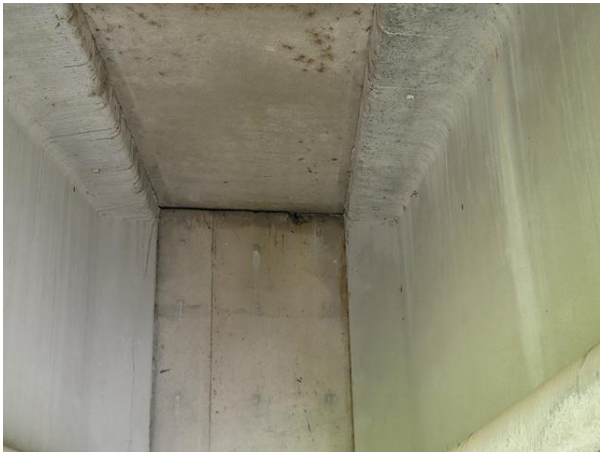
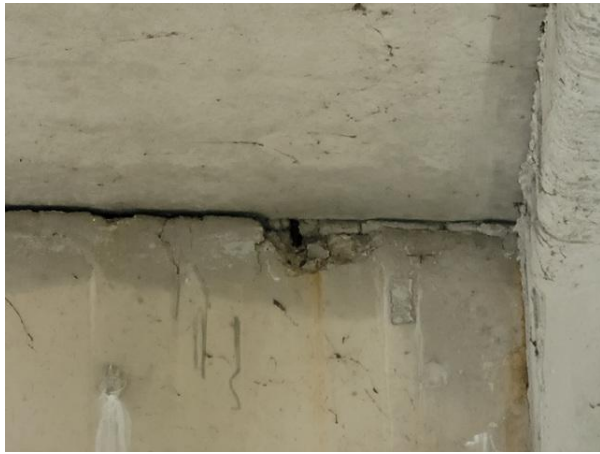
| 손상현황 | • S2 박락 및 철근노출(0.3m×0.2m) | 손상현황 | • S2 박락 및 철근노출(0.3m×0.2m) |
| 원 인 | • 다짐미흡, 피복부족 | 원 인 | • 다짐미흡, 피복부족 |

- 가로보의 외관조사 결과, 박락 및 철근노출이 조사되었고, 손상부는 다짐미흡, 피복부족 등에 의한 손상으로 부재의 내구성 확보 차원의 단면보수+방청 등의 보수가 필요하며, 바닥판의 경우 주기적인 점검을 통한 손상의 발생여부 확인 등의 유지관리가 요구된다.

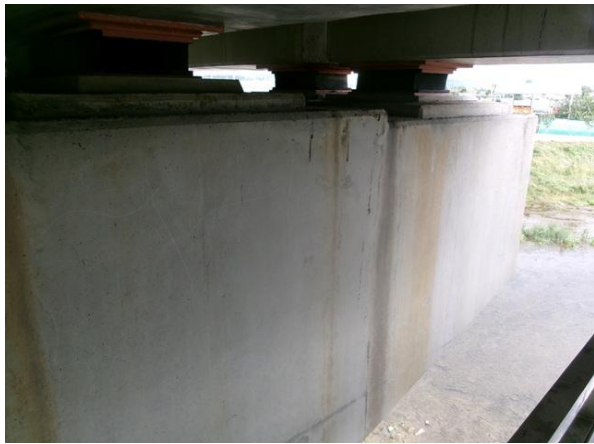
| 손상현황 | • P1 코핑부 균열(0.1mm/0.5) | 손상현황 | • P2 코핑부 망상균열(1.0×5.0) |
| 원 인 | • 초기 건조수축 등 | 원 인 | • 초기 건조수축 등 |

- 교각 코핑부에 발생한 균열 및 망상균열은 건조수축, 온도변화 등의 복합적인 원인에 의한 비구조적인 미세균열로서 표면보수를 실시하여 내구성을 확보하는 것이 바람직할 것으로 판단된다. 페콘크리트 퇴적의 경우 시공시 마무리 미흡에 의한 손상으로 청소 등의 정비가 요구된다.
- 조사된 표면오염은 신축이음을 통한 우수유입으로 인한 손상으로 확인되었고, 손상부는 주기적인 점검을 통한 손상의 진전여부 확인 후 진전시 신축이음과 연계한 보수, 표면처리 등의 유지관리가 요구된다.
- 조사된 페콘크리트 퇴적은 시공시 마무리 미흡에 의한 손상으로 정비가 요구된다.

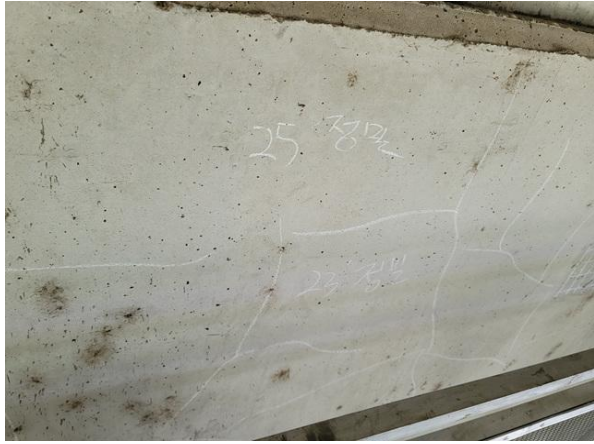
| 손상현황 | • P2 코핑부 망상균열(10.0×1.5) | 손상현황 | • P2 코핑부 망상균열(10.0×1.5) |
| 원 인 | • 초기 건조수축 등 | 원 인 | • 초기 건조수축 등 |

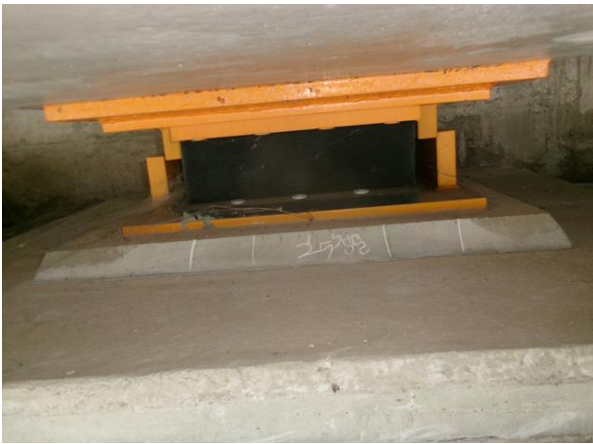
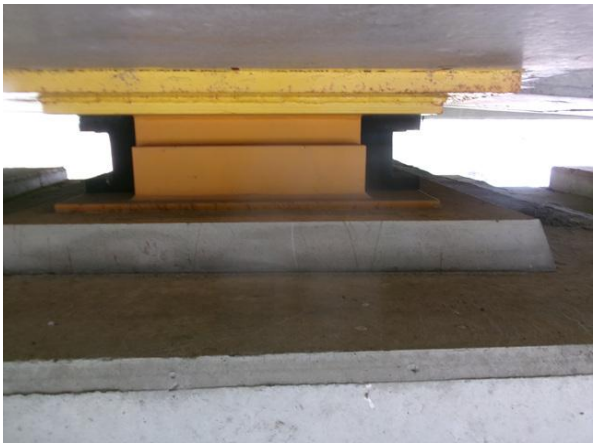
| 손상현황 | • A1-Sh3 몰탈 균열 (0.1mm/0.2m) | 손상현황 | • P1-Sh7 몰탈 균열 (0.1mm/0.2m) |
| 원 인 | • 초기 건조수축 등 | 원 인 | • 초기 건조수축 등 |

- 무수축물탈에서 조사된 균열은 건조수축에 의해 발생한 것으로 판단되는 폭 0.1~0.2mm의 미세균열로 현 상태에서 별도의 조치보다는 유지관리 후 손상진전 및 추가 손상 발생 시 일괄 보수하는 것이 바람직 할 것으로 판단된다. 재료분리의 경우 시공당시 타설불량에 의한 것으로 단면보수가 필요하다.
- 조사된 플레이트 부식의 경우 공용기간 증가, 습기흡착, 시공미흡 등에 의한 손상으로 판단되며, 손상의 진전 방지를 위한 재도장 등의 조치를 취하는 것이 바람직 할 것으로 판단된다.

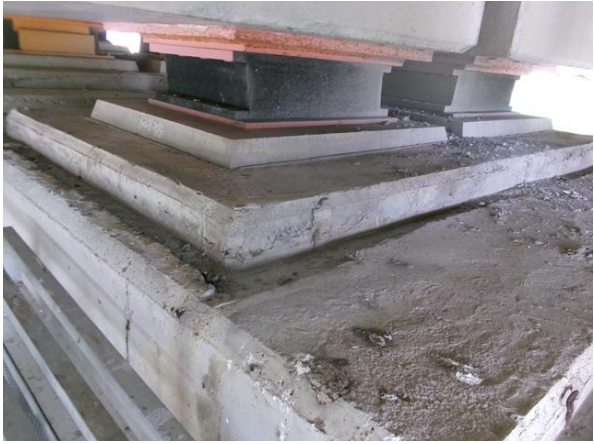
| 손상현황 | • P2-Sh8 몰탈 균열 (0.1mm/0.3) | 손상현황 | • P2-Sh7 재료분리 (0.1×0.5) |
| 원 인 | • 초기 건조수축 등 | 원 인 | • 다짐미흡, 거푸집 조기탈영 등 |

| 조치방안 | • 표면처리 | 조치방안 | • 단면보수 |

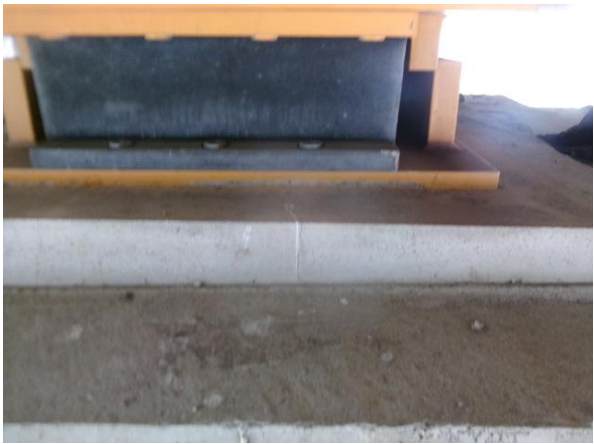
| 손상현황 | • P2-Sh7 재료분리(0.1×0.5) | 손상현황 | • P2-Sh8 몰탈 균열(0.1mm/0.3) |
| 원 인 | • 다짐미흡, 거푸집 조기탈형 등 | 원 인 | • 초기 건조수축 등 |

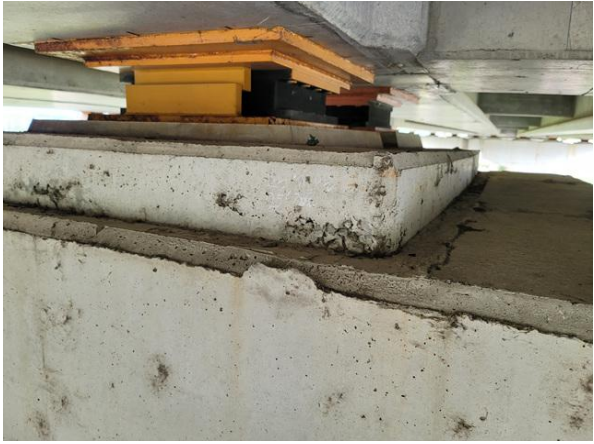
| 손상현황 | • P3-Sh10 plate 부식 (1EA) | 손상현황 | • P3-Sh10 재료분리(0.1×0.2) |
| 원 인 | • 장기공용, 습기흡착 | 원 인 | • 다짐미흡, 거푸집 조기탈형 등 |

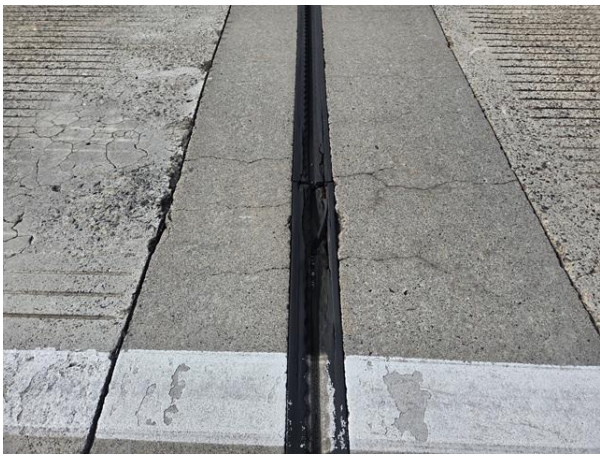
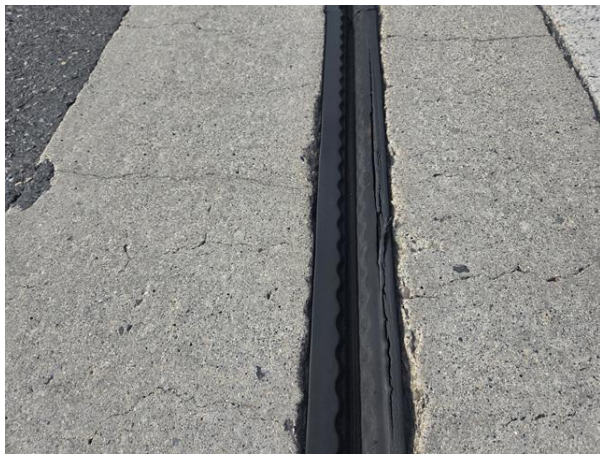
| 손상현황 | • A1 고무재 파손 (7.5m) | 손상현황 | • A2 고무재 파손 (7.5m) |
| 원 인 | • 공용중 열화 | 원 인 | • 공용중 열화 |

- 신축이음에 발생한 후타재 파손, 후타재 균열, 본체 고무재손상, 후타재 박락, 표면불량은 차량 통행하중 및 충격, 콘크리트 열화 등으로 인한 손상으로 판단되며, 표면처리, 단면보수, 장기적으로 신축이음 교체 등을 실시하는 등 유지관리가 필요하다. 공용시 본체에서는 차량통행으로 인한 분산먼지, 우수에 의한 갯길측 체수 등에 의한 이물질퇴적, 본체 부식 등의 손상이 추가 발생할 가능성이 있으므로, 주기적인 정비를 통한 유지관리가 필요하다. 차수판 앵커, 볼트 손상은 교체 등의 정비를 요한다.

| 조치방안 | • 주의관찰 | 조치방안 | • 주의관찰 |

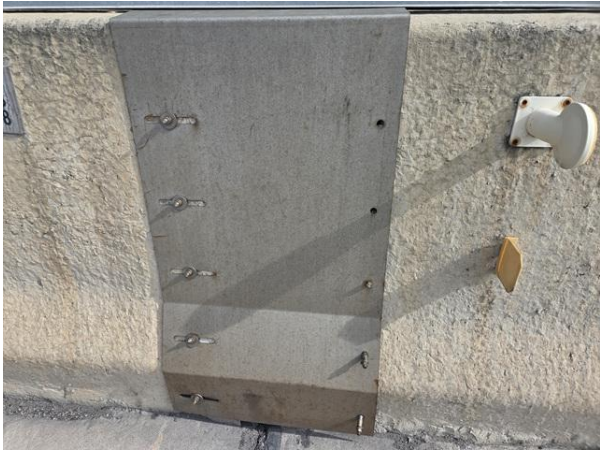
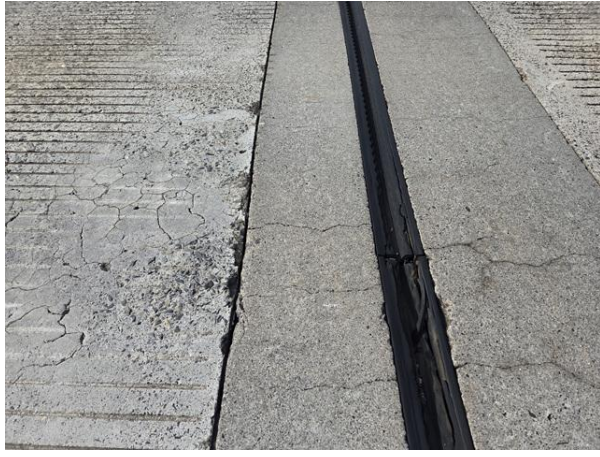
| 손상현황 | • A1 차수판 앵커탈락 (3EA) | 손상현황 | • A1 후타재 균열 (0.2mm/0.3) |
| 원 인 | • 공용중 열화 | 원 인 | • 초기 건조수축 등 |

| 조치방안 | • 정비 | 조치방안 | • 표면처리 |

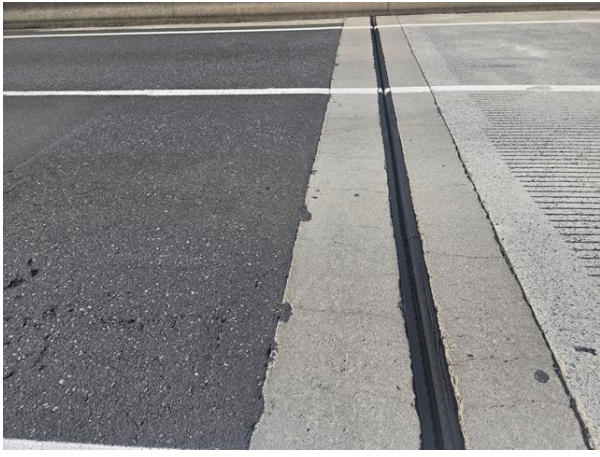
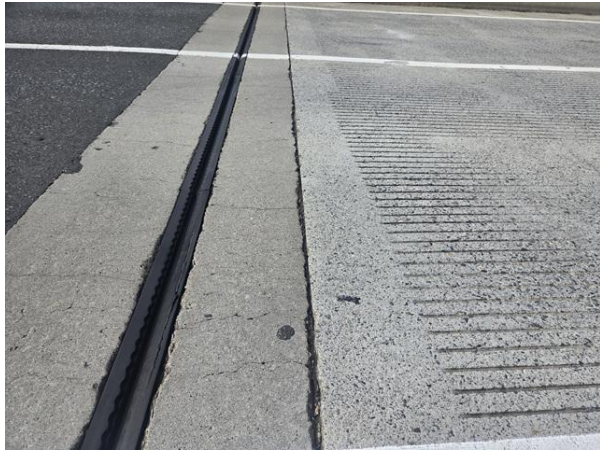
| 손상현황 | • A2 후타재 균열 (0.2mm/0.3) | 손상현황 | • A2 후타재 박락 (0.1×7.0) |
| 원 인 | • 초기 건조수축 등 | 원 인 | • 중차량, 공용중 열화 등 |

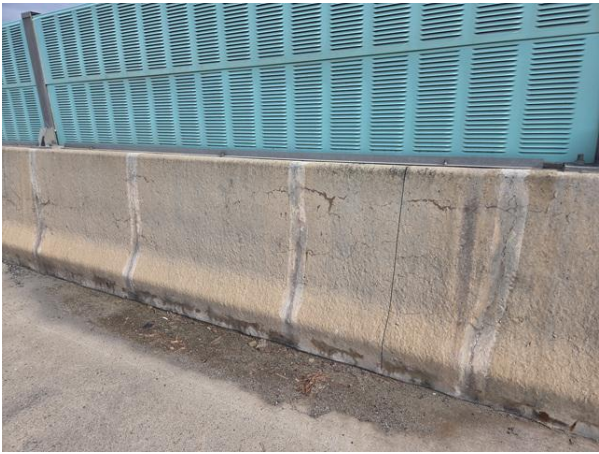
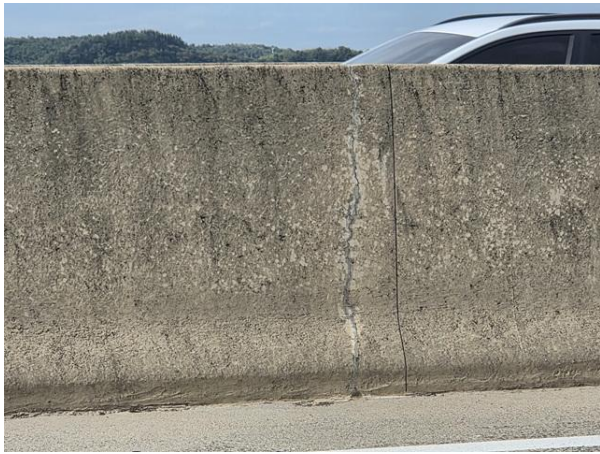
| 손상현황 | • S1 균열부 백태(0.2×1.0) | 손상현황 | • S1 중분대 균열부 백태(0.2×1.0) |
| 원 인 | • 외부 우수유입 | 원 인 | • 외부 우수유입 |

- 방호벽에 발생한 균열부 백태, 방호벽 박락은 초기 건조수축, 공용기간 증가, 우수유입 등에 의한 손상으로 내구성확보를 위한 표면보수를 실시하여야 할 것으로 판단된다.

| 조치방안 | • 표면처리 | 조치방안 | • 표면처리 |

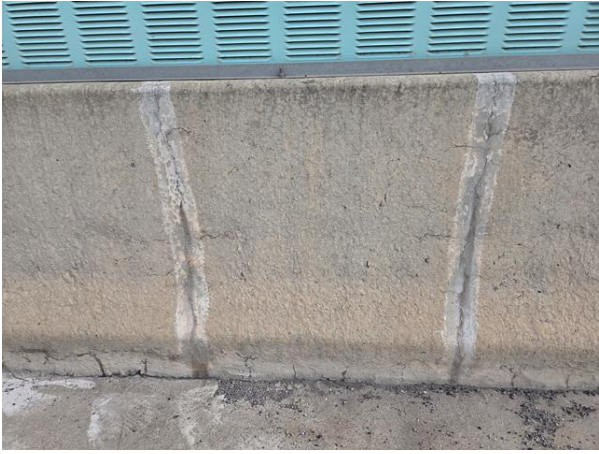
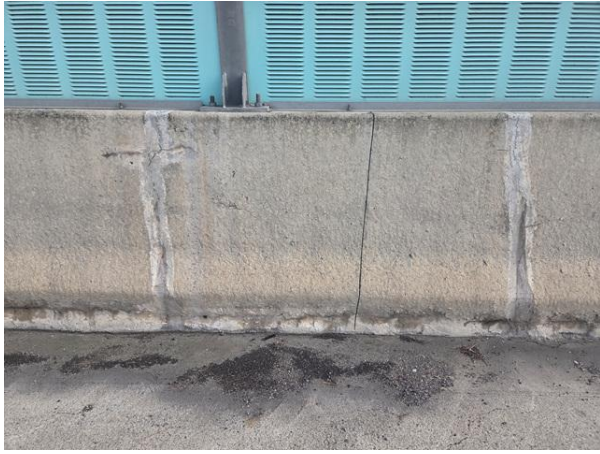
| 손상현황 | • S2 균열부 백태(0.2×1.0) | 손상현황 | • S3 균열부 백태(0.2×1.0) |
| 원 인 | • 외부 우수유입 | 원 인 | • 외부 우수유입 |

| 조치방안 | • 표면처리 | 조치방안 | • 표면처리 |

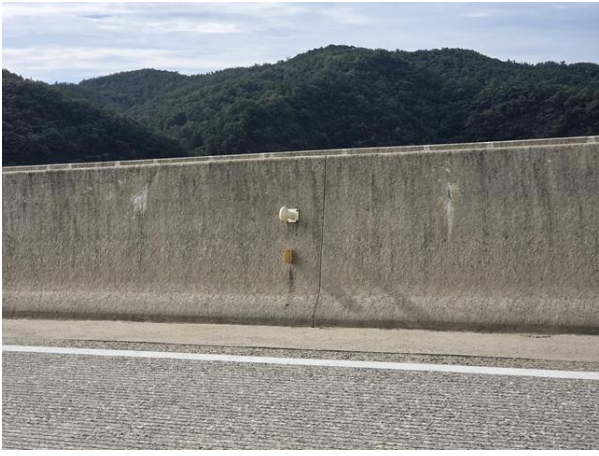
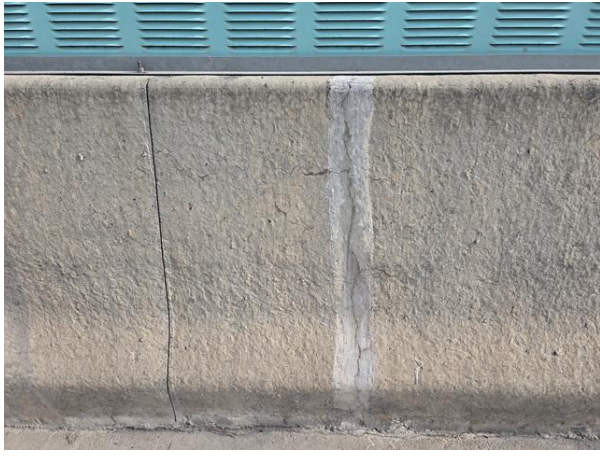
| 손상현황 | • S3 중분대 균열부 백태(0.2×1.0) | 손상현황 | • S4 균열부 백태(0.2×1.0) |
| 원 인 | • 외부 우수유입 | 원 인 | • 외부 우수유입 |

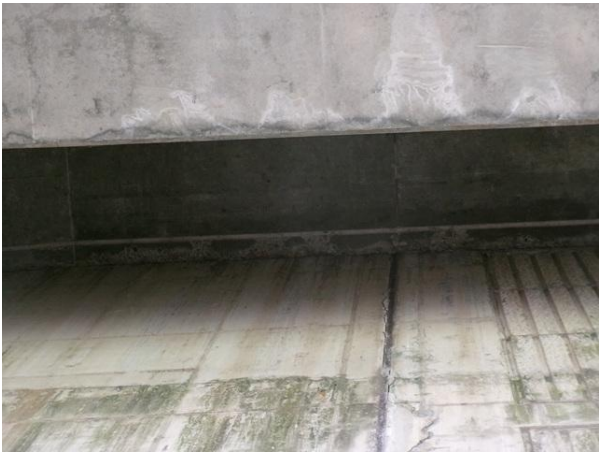
| 손상현황 | • S1 박락 | 손상현황 | • 바닥판하면 상태양호 |
| 원 인 | • 시공미흡, 외부충격 등 | 원 인 | • - |

- 바닥판하면에 발생한 박락은 시공미흡, 외부충격 등에 의한 손상으로 판단되며, 내구성 확보 차원에서 단면보수를 실시하는 것이 요구된다.

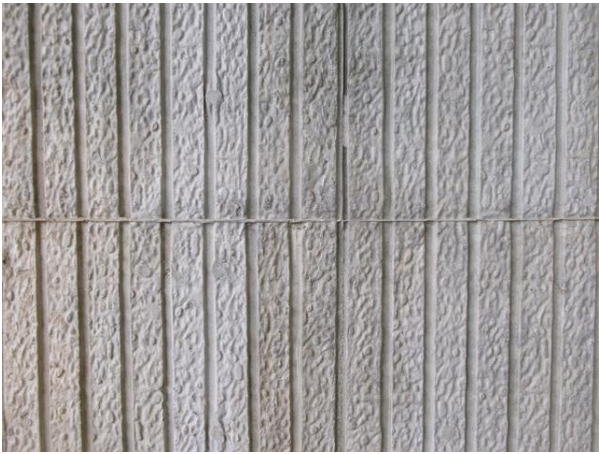
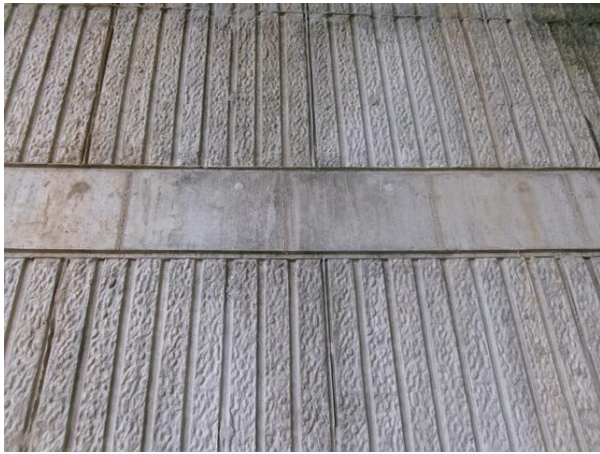
| 손상현황 | • A1 균열(0.2mm/3.0) | 손상현황 | • A1 균열(0.2mm/3.0) |
| 원 인 | • 건조수축, 공용중 열화 등 | 원 인 | • 건조수축, 공용중 열화 등 |

| 조치방안 | • 표면보수 | 조치방안 | • 표면보수 |

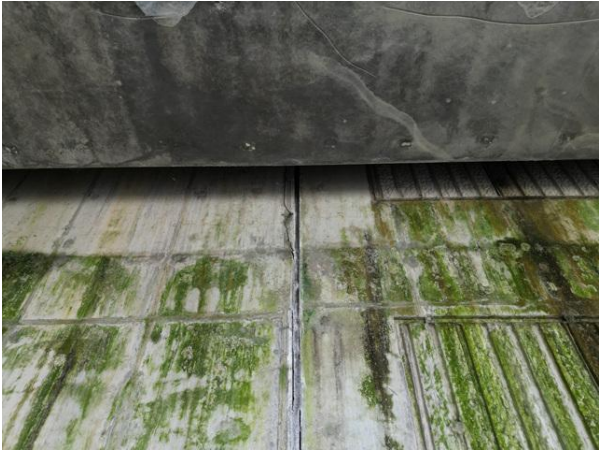
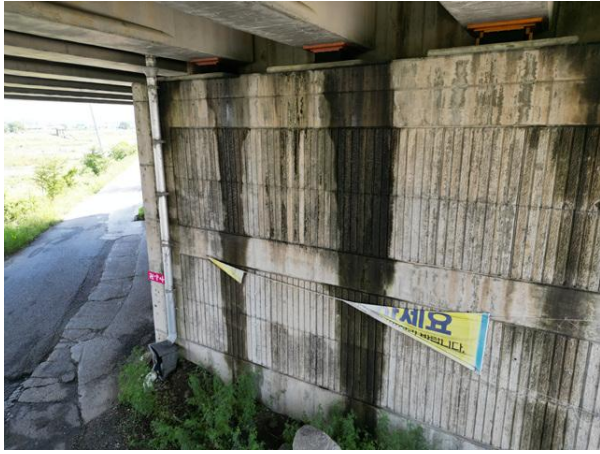
| 손상현황 | • A2 층분리(0.1×1.0) | 손상현황 | • A2 누수흔적 (3.5×4.0) |
| 원 인 | • 시공미흡, 공용중 열화 등 | 원 인 | • 외부 우수유입 |

| 조치방안 | • 단면보수 | 조치방안 | • 표면처리 |

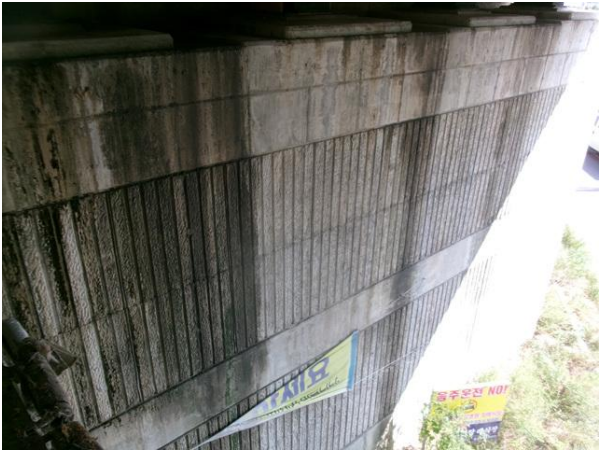
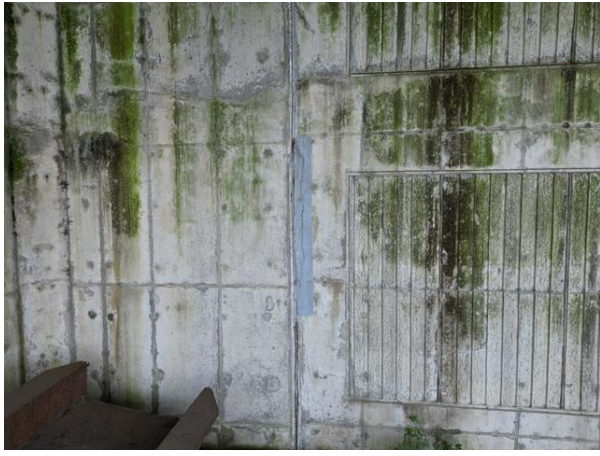
| 손상현황 | • A2 누수흔적(1.0×4.0) | 손상현황 | • A2 균열 (0.2/2.0) |
| 원 인 | • 외부 우수유입 | 원 인 | • 건조수축, 공용중 열화 등 |

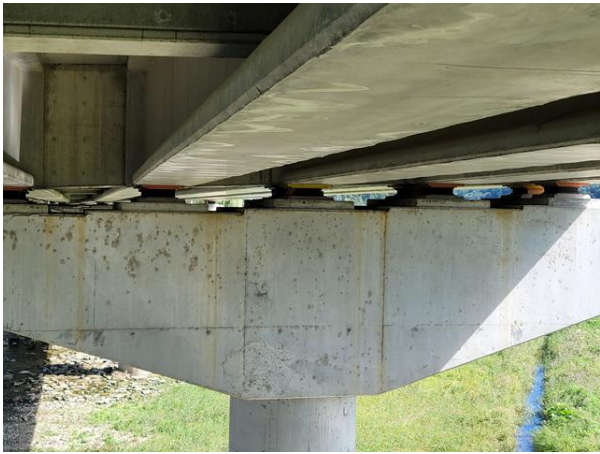
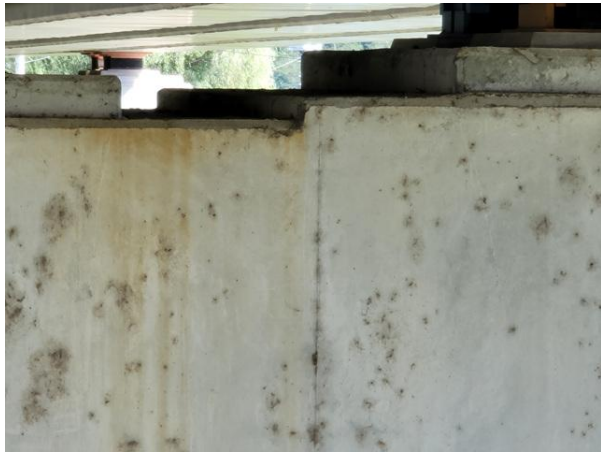
| 손상현황 | • P1 코핑부 균열(0.2mm/0.5) | 손상현황 | • P1 코핑부 균열(0.2mm/0.5) |
| 원 인 | • 초기 건조수축 등 | 원 인 | • 초기 건조수축 등 |

| 조치방안 | • 표면처리 | 조치방안 | • 표면처리 |

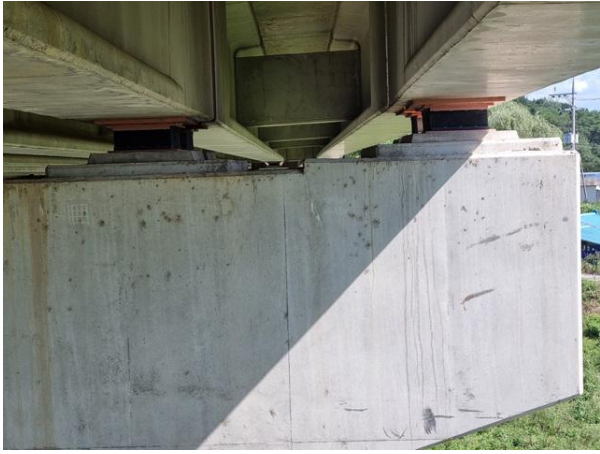
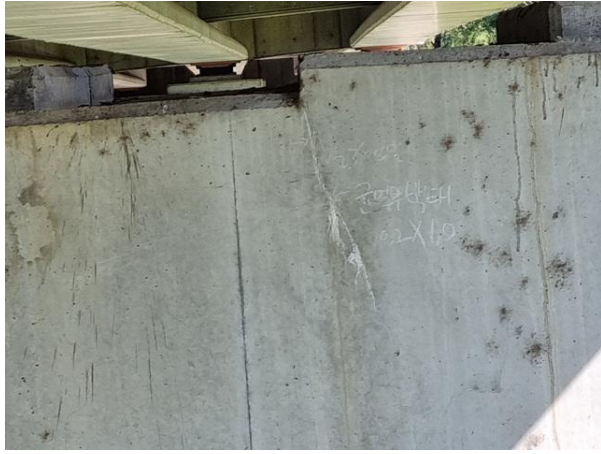
| 손상현황 | • P2 균열부 백태(0.2m×1.0m) | 손상현황 | • P2 균열부 백태(0.2m×1.0m) |
| 원 인 | • 외부 우수유입 | 원 인 | • 외부 우수유입 |

| 조치방안 | • 표면처리 | 조치방안 | • 표면처리 |

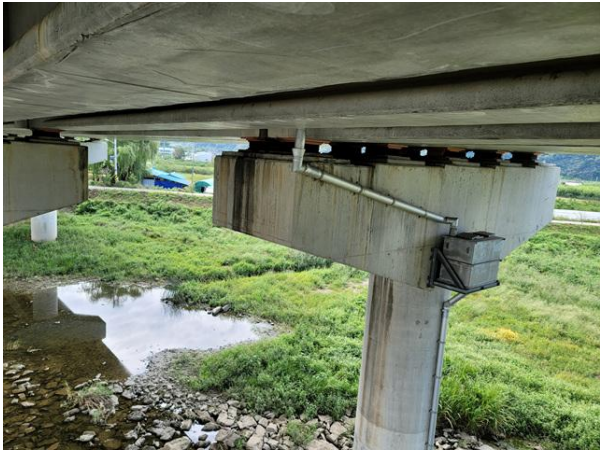
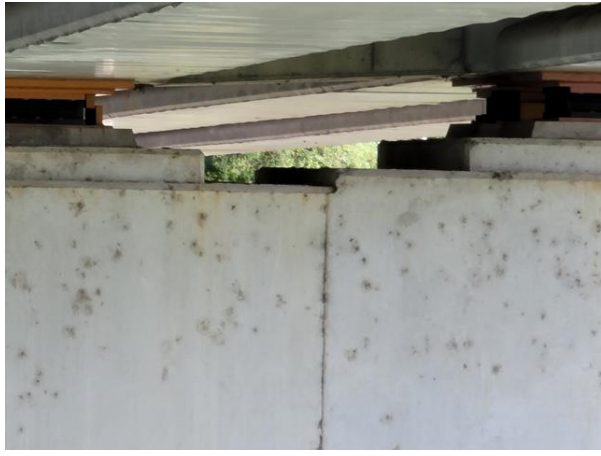
| 손상현황 | • P2 코핑부 누수흔적(2.0×2.0) | 손상현황 | • P3 코핑부 균열(0.2mm/0.5m) |
| 원 인 | • 외부 우수유입 | 원 인 | • 초기 건조수축 등 |

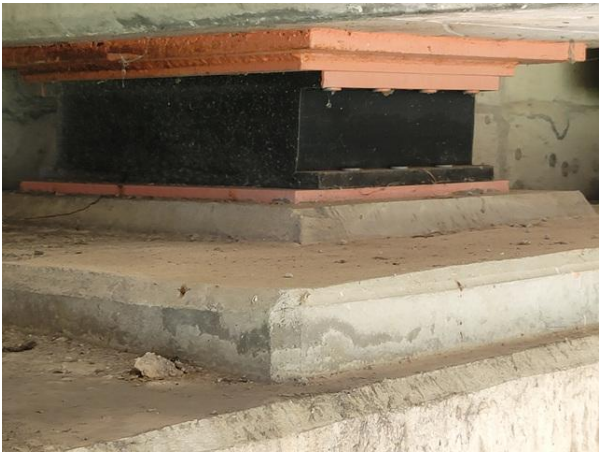
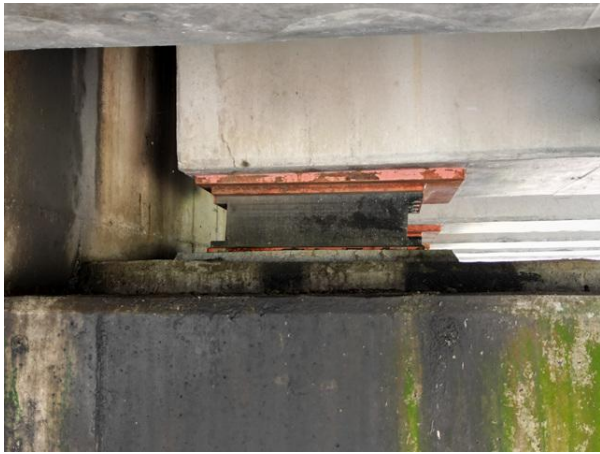
| 손상현황 | • A1-Sh2 몰탈 박락(0.1×0.1) | 손상현황 | • A2-Sh1 몰탈 망상균열(0.1mm/0.3) |
| 원 인 | • 외부 충격 | 원 인 | • 건조수축, 다짐미흡 등 |

| 조치방안 | • 단면보수 | 조치방안 | • 표면처리 |

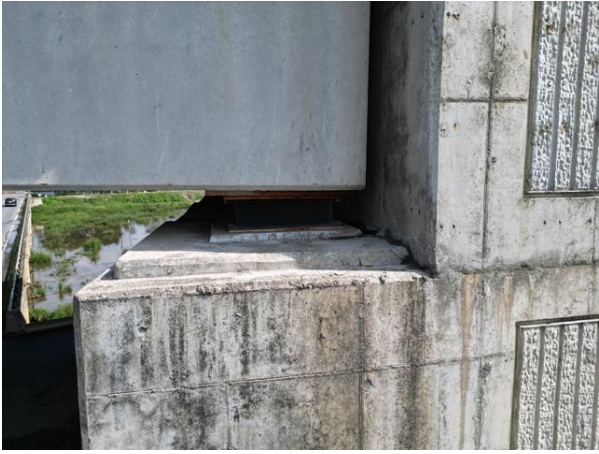
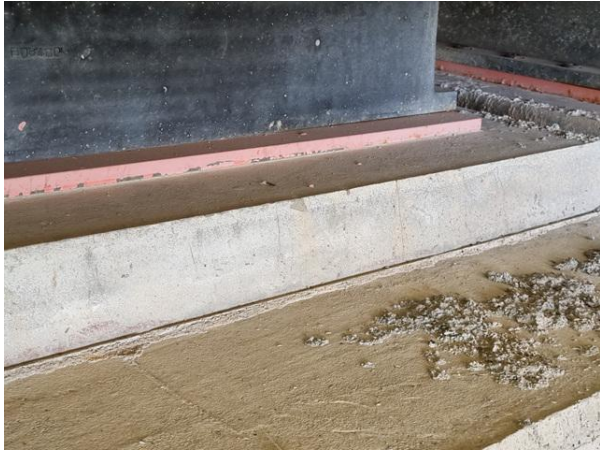
| 손상현황 | • A2-Sh5 플레이트 부식 | 손상현황 | • P2-Sh4 몰탈균열(0.1mm/0.2) |
| 원 인 | • 외부 우수유입 | 원 인 | • 건조수축, 다짐미흡 등 |

| 조치방안 | • 재도장 | 조치방안 | • 표면처리 |

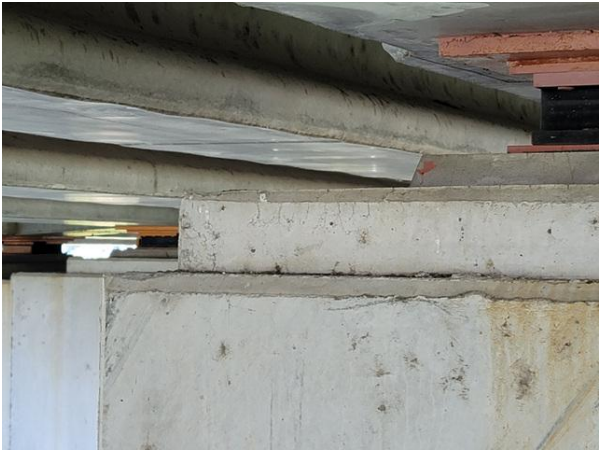
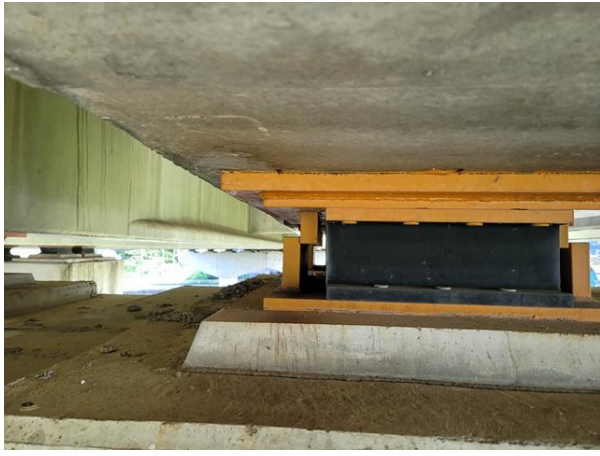
| 손상현황 | • P3-Sh1 망상균열(0.5mm/0.5) | 손상현황 | • P2-Sh3 스톱퍼 간섭 |
| 원 인 | • 건조수축, 다짐미흡 등 | 원 인 | • 시공미흡 |

| 조치방안 | • 표면처리 | 조치방안 | • 주의관찰 |

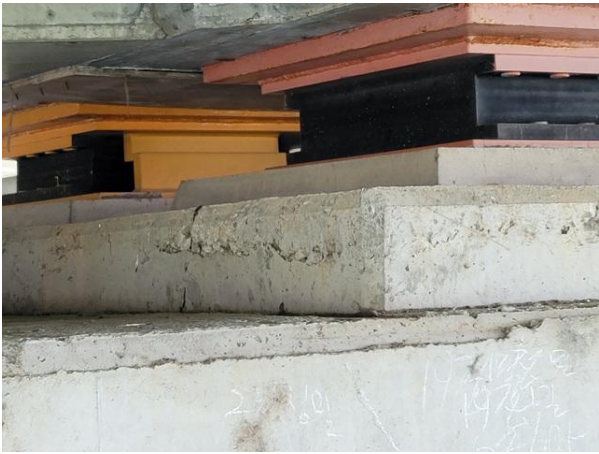
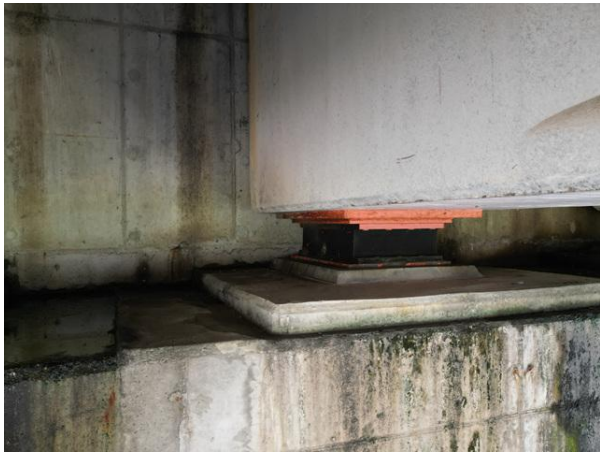
| 손상현황 | • P2-Sh2 재료분리 (0.1mm/0.5) | 손상현황 | • A2-Sh2 플레이트 부식 |
| 원 인 | • 다짐미흡, 거푸집 조기탈영 등 | 원 인 | • 외부 우수유입 |

| 조치방안 | • 단면보수 | 조치방안 | • 재도장 |

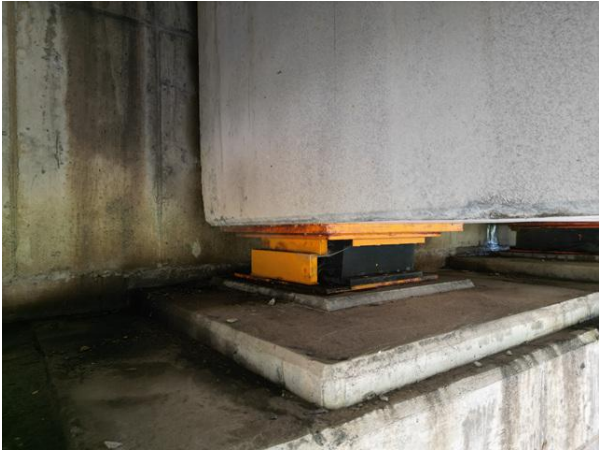
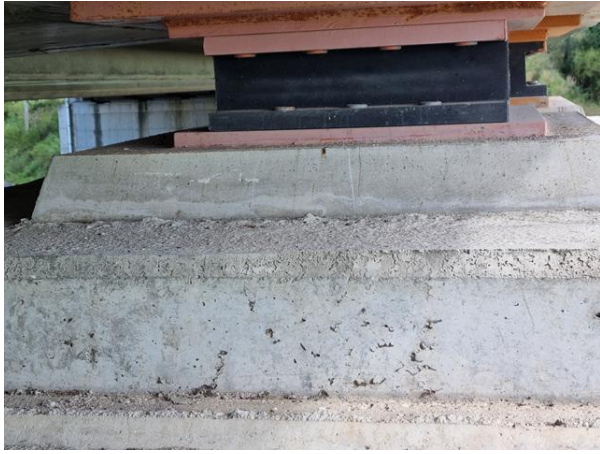
| 손상현황 | • A2-Sh3 플레이트 부식 | 손상현황 | • P3-Sh5 균열 (0.2mm/0.2) |
| 원 인 | • 외부 우수유입 | 원 인 | • 건조수축, 다짐미흡 등 |

| 조치방안 | • 재도장 | 조치방안 | • 표면처리 |

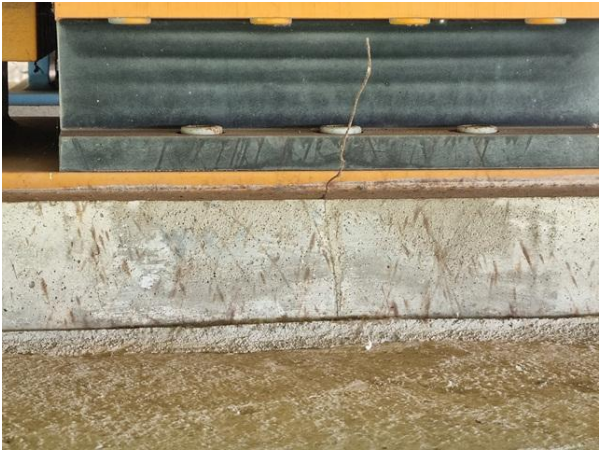
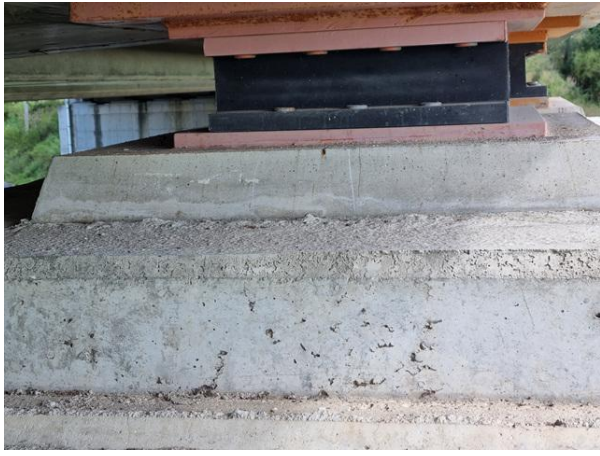
| 손상현황 | • P3-Sh3 균열 | 손상현황 | • P3-Sh5 균열 |
| 원 인 | • 건조수축, 다짐미흡 등 | 원 인 | • 다짐미흡, 거푸집 조기탈영 등 |

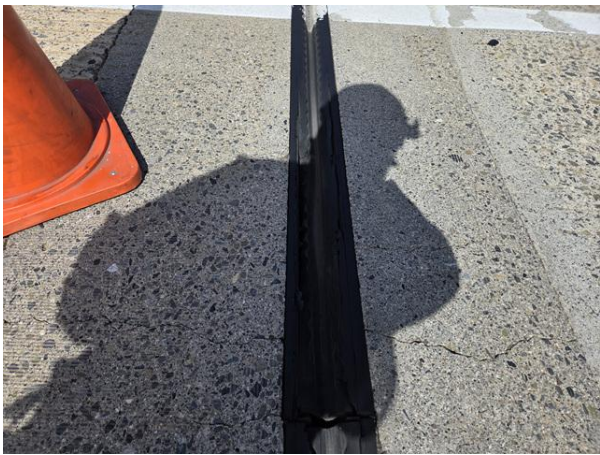
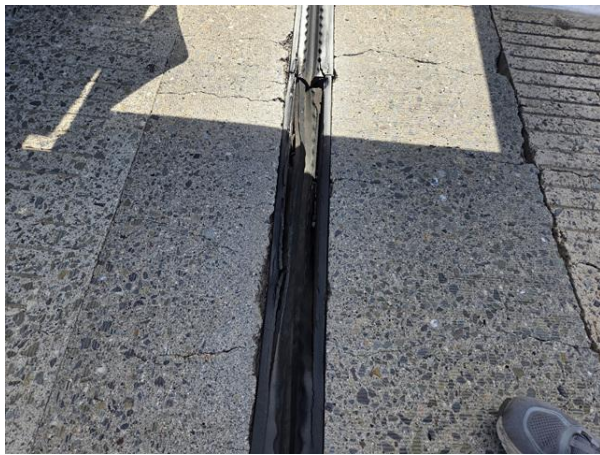
| 손상현황 | • A1 본체 고무재 파손 | 손상현황 | • A1 본체 고무재 파손 |
| 원 인 | • 공용중 열화 | 원 인 | • 공용중 열화 |

| 조치방안 | • 정비 | 조치방안 | • 정비 |

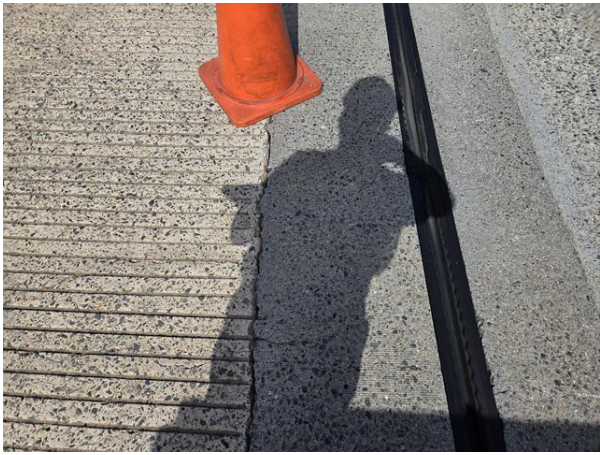
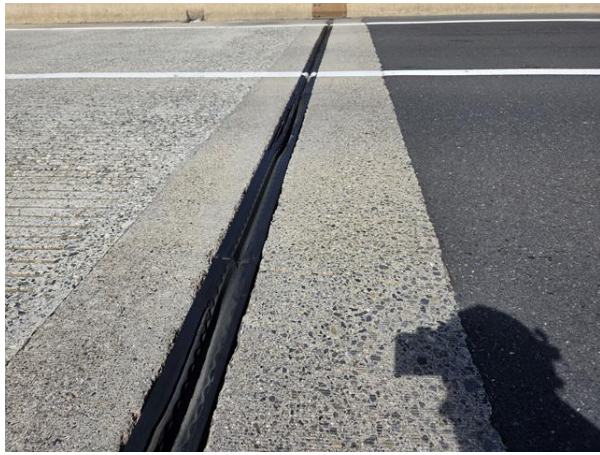
| 손상현황 | • A1 후타재 균열(0.2mm) | 손상현황 | • A2 후타재 균열(0.2mm) |
| 원 인 | • 중차량, 공용중 열화 등 | 원 인 | • 중차량, 공용중 열화 등 |

| 조치방안 | • 표면처리 | 조치방안 | • 표면처리 |

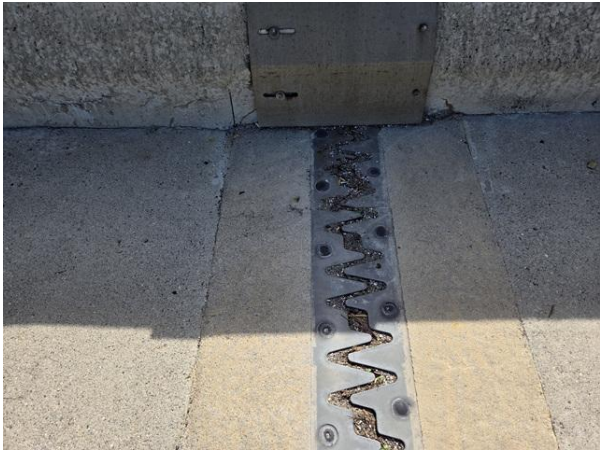
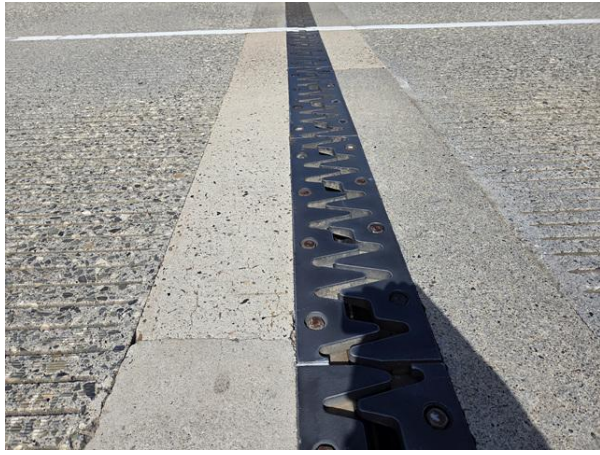
| 손상현황 | • P2 유간 토사퇴적 | 손상현황 | • P2 후타재 균열(0.2mm) |
| 원 인 | • 공용중 열화 등 | 원 인 | • 중차량, 공용중 열화 등 |

| 조치방안 | • 청소 | 조치방안 | • 표면처리 |

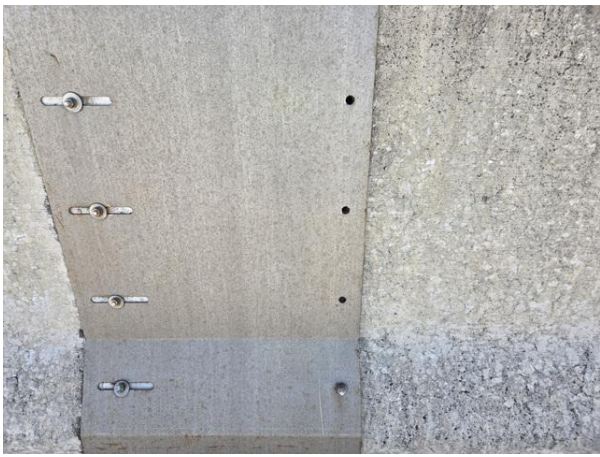
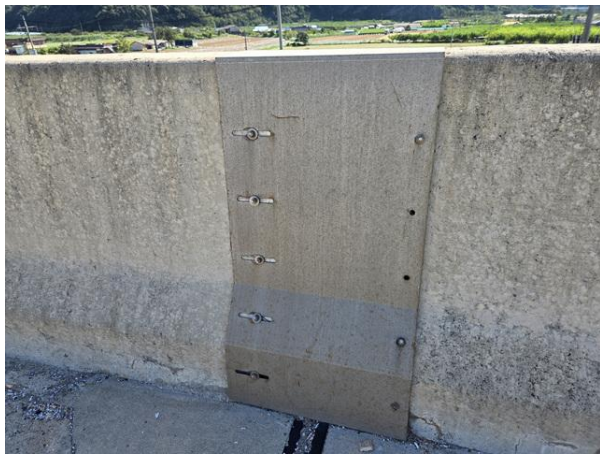
| 손상현황 | • P2 차수판 앵커탈락 | 손상현황 | • A2 차수판 앵커탈락 |
| 원 인 | • 공용중 열화 | 원 인 | • 공용중 열화 |

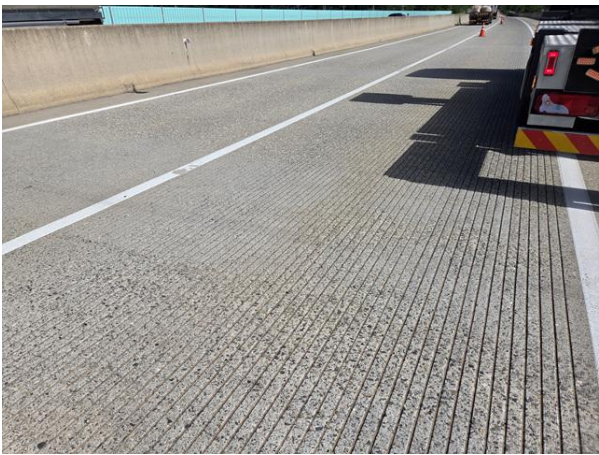
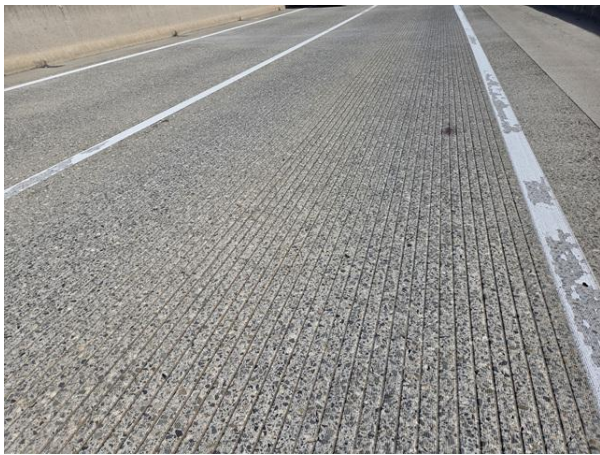
| 손상현황 | • S1 포장 망상균열(45.0×5.0) | 손상현황 | • S4 포장 망상균열(45.0×5.0) |
| 원 인 | • 중차량 통행, 공용중 열화 등 | 원 인 | • 중차량 통행, 공용중 열화 등 |

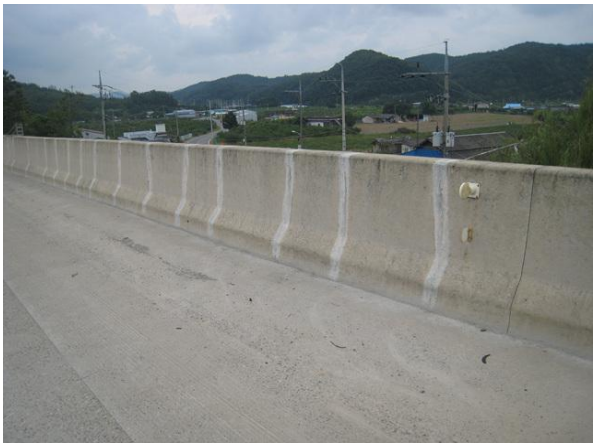
| 손상현황 | • S2 균열부 백태 (0.2m×1.0m) | 손상현황 | • S3 균열부 백태 (0.2m×1.0m) |
| 원 인 | • 외부 우수유입 | 원 인 | • 외부 우수유입 |
