# 3. 평호터널(상주,영천)

#### 3.1 시설물의 개요

본 시설물은 대구광역시 군위군 소보면 평호리(상주영천고속도로 34.293~36.128km)에 위치한 터널로서 총 연장 1,965.0m(상주), 1,845.0m(영천), 폭 10.5m, 높이 7.11m로 시공되어 있다.

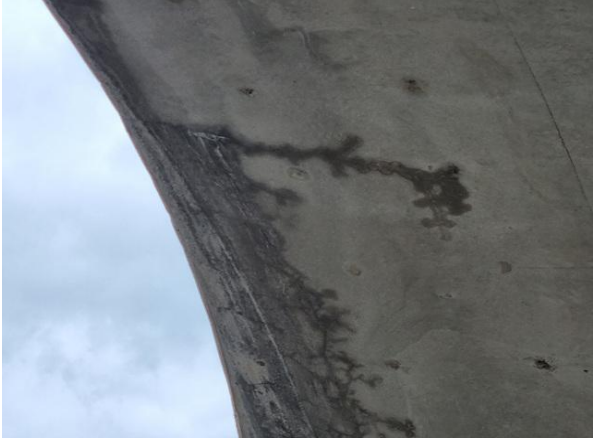
| 현 황 | S001 천단부 균열부 백태 | 현 황 | S016 천단부 재균열(cw=0.3mm이상) |
| 원 인 | 균열부 우수유입 | 원 인 | 보수시 마감미흡 |

| 대 책 | 표면보수 | 대 책 | 주입보수 |

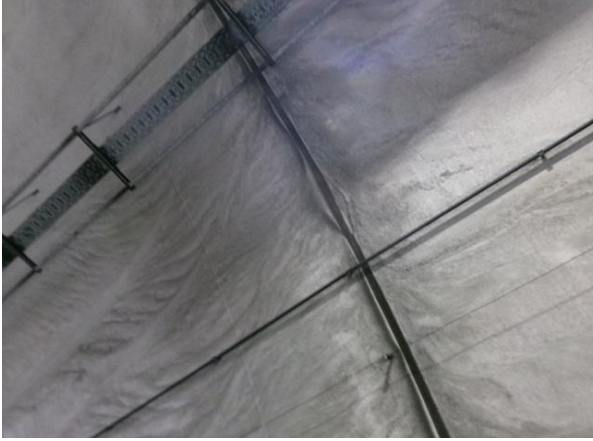
| 현 황 | S052 천단부 조인트부 충분리 | 현 황 | S063 천단부 균열(cw=0.3mm이상) |
| 원 인 | 거푸집 조기탈형, 다짐불량 | 원 인 | 건조수축 및 온도변화 |

| 대 책 | 단면보수 | 대 책 | 주입보수 |

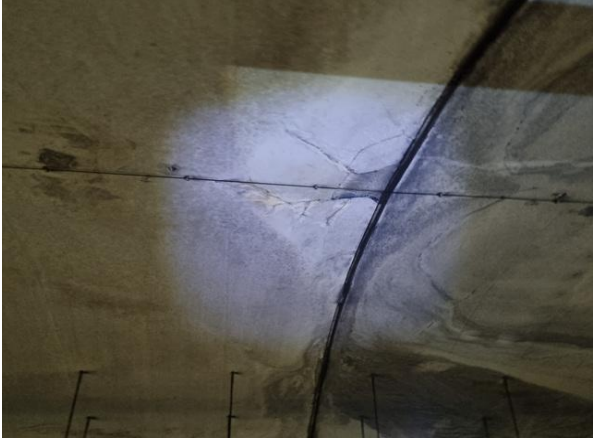
| 현 황 | S087 천단부 조인트부 탈락 및 충분리 | 현 황 | S198 천단부 망상균열 |
| 원 인 | 거푸집 조기탈형, 다짐불량 | 원 인 | 건조수축 및 온도변화 |

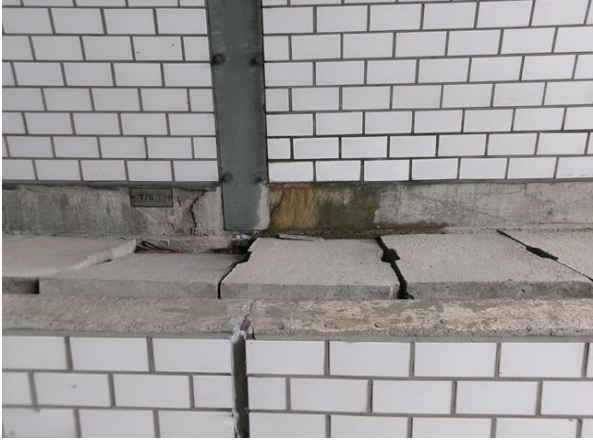
| 현 황 | S001 측벽부 하단 누수흔적 | 현 황 | S009 측벽부 타일탈락 |
| 원 인 | 우수유입 | 원 인 | 몰탈의 접착력 저하 |

| 대 책 | 주의관찰 | 대 책 | 타일 재시공 |

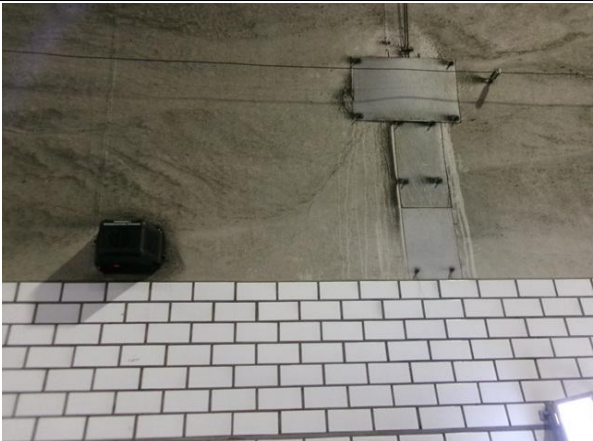
| 현 황 | S067 측벽부 균열(cw=0.3mm이상) | 현 황 | S090 측벽부 망상균열 |
| 원 인 | 건조수축 및 온도변화 | 원 인 | 건조수축 및 온도변화 |

| 대 책 | 표면보수 | 대 책 | 표면보수 |

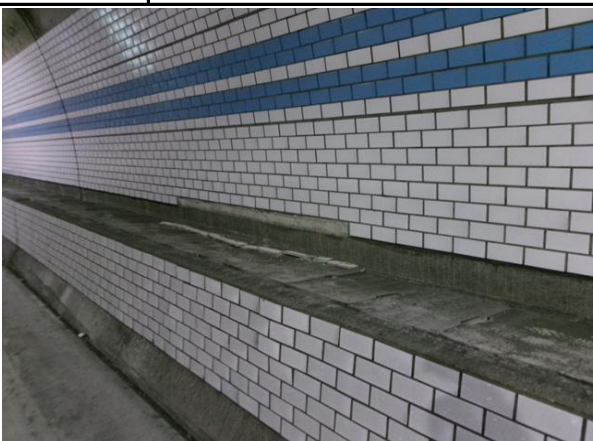
| 현 황 | S155 측벽부 타일탈락 | 현 황 | S168 측벽부 타일균열 |
| 원 인 | 몰탈의 접착력 저하 | 원 인 | 콘크리트 라이닝 균열 |

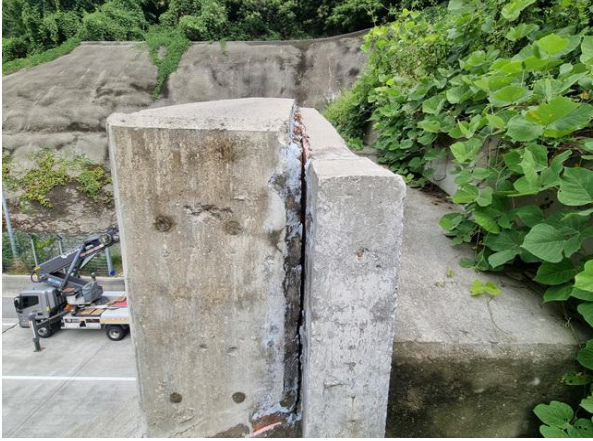
| 현 황 | 진출부 갭문 배수로 단차, 실란트 파손 | 현 황 | 진출부 갭문 배수로 균열(cw=0.3mm이상) |
| 원 인 | 시공 미흡 | 원 인 | 건조수축 및 온도변화 |

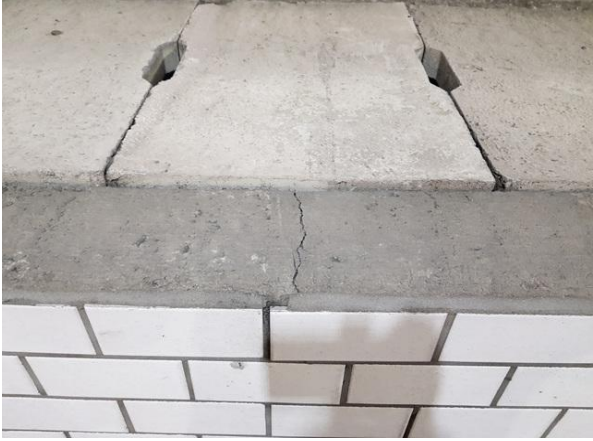
| 현 황 | S006 공동구 균열(cw=0.3mm이상) | 현 황 | S015 공동구 덮개파손 |
| 원 인 | 건조수축 및 온도변화 | 원 인 | 공용중 외부충격 |

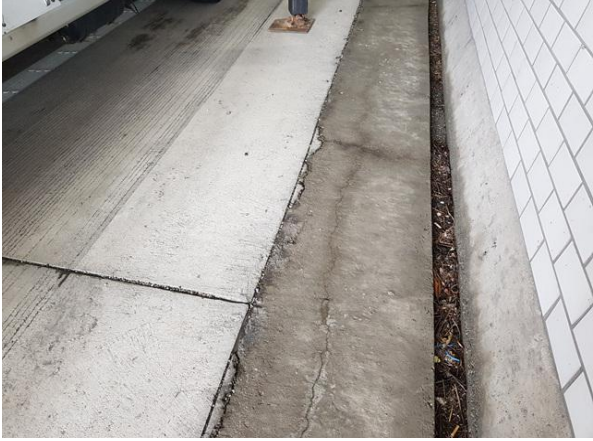
| 현 황 | S002 측구 충분리 | 현 황 | S039 측구 균열 |
| 원 인 | 공용년수 증가, 차량 충격 | 원 인 | 건조수축 및 온도변화 |

| 대 책 | 단면보수 | 대 책 | 표면보수 |

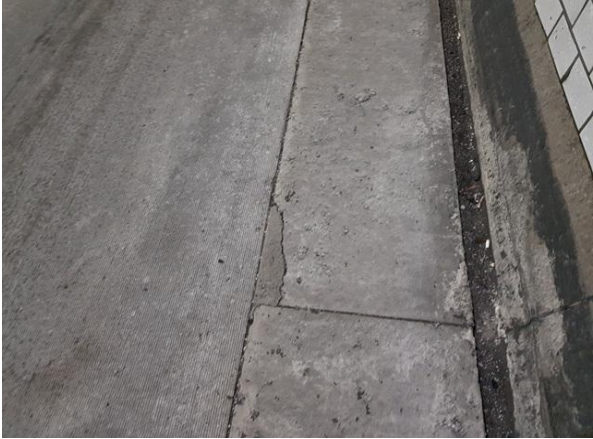
| 현 황 | S097 측구 파손 | 현 황 | S188 측구 박리 |
| 원 인 | 공용중 외부충격, 공용년수 증가 | 원 인 | 공용중 외부충격, 공용년수 증가 |

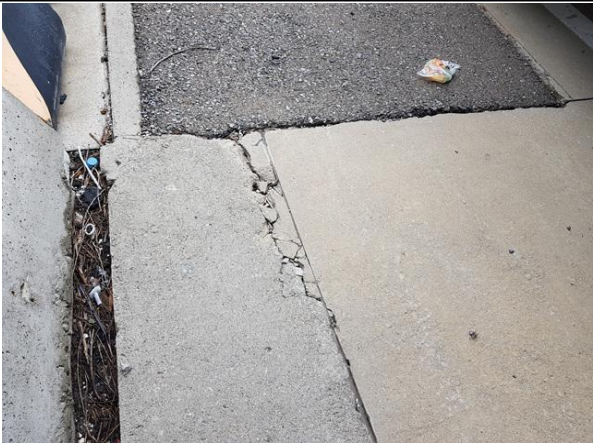
| 현 황 | S001 포장부 갓길측 파손 | 현 황 | S121 포장부 포장균열 |
| 원 인 | 공용년수 증가, 중차량 통과 | 원 인 | 건조수축 및 온도변화 |

| 대 책 | 단면보수 | 대 책 | 실링 |

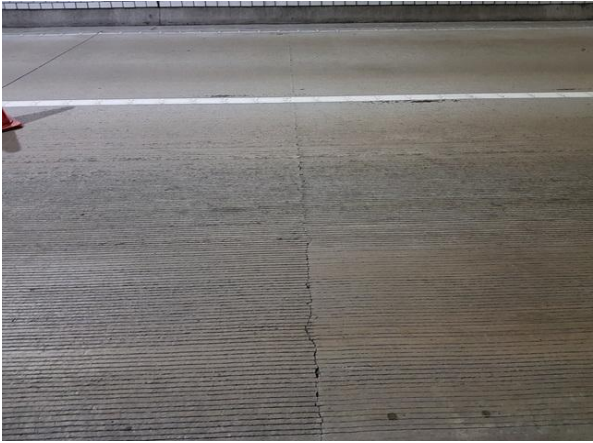
| 현 황 | S179 포장부 균열 | 현 황 | S182 포장부 파손 |
| 원 인 | 건조수축 및 온도변화 | 원 인 | 중차량 통과, 접속부 충격 |

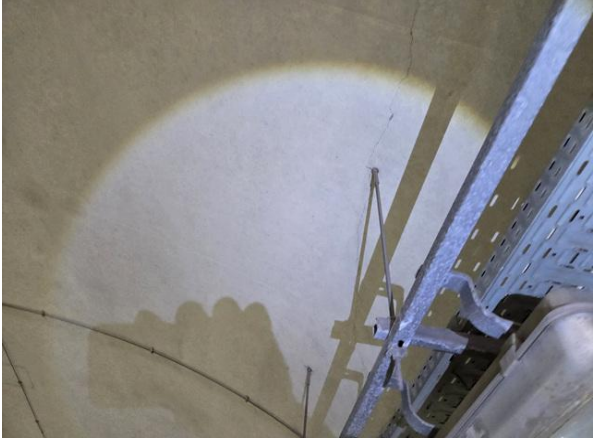
| 현 황 | S008 천단부 균열(cw=0.3mm이상) | 현 황 | S014 천단부 파손 |
| 원 인 | 건조수축 및 온도변화 | 원 인 | 시공중 외부충격 |

| 대 책 | 주입보수 | 대 책 | 단면보수 |

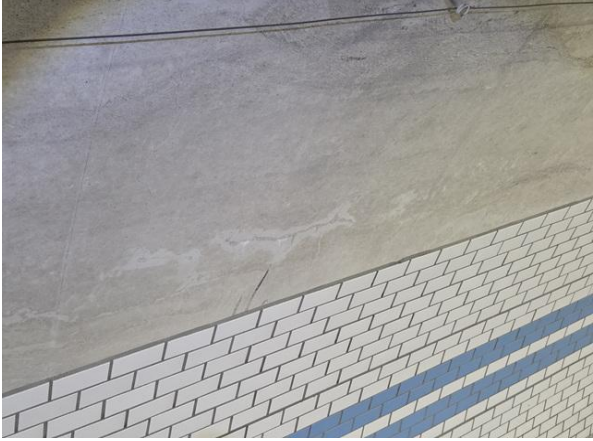
| 현 황 | S014 천단부 균열부 백태 | 현 황 | S076 천단부 조인트부 층분리 |
| 원 인 | 균열부 우수유입 | 원 인 | 거푸집 조기탈형, 다짐불량 |

| 대 책 | 표면보수 | 대 책 | 단면보수 |

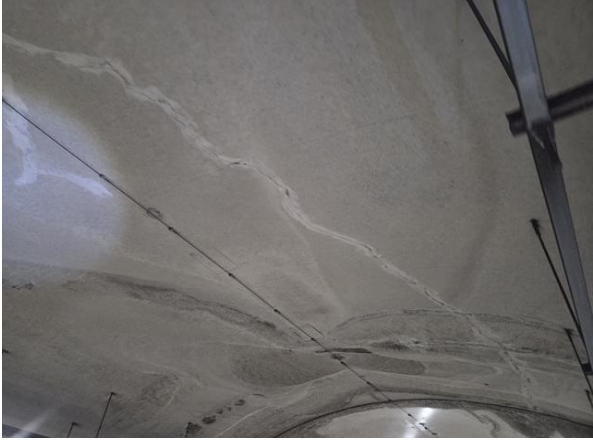
| 현 황 | S091 천단부 재균열(cw=0.3mm이상) | 현 황 | S099 천단부 망상균열 |
| 원 인 | 건조수축 및 온도변화 | 원 인 | 건조수축 및 온도변화 |

| 대 책 | 주입보수 | 대 책 | 표면보수 |

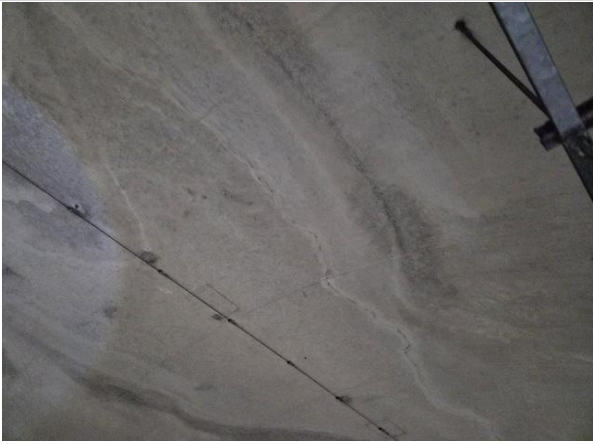
| 현 황 | S102 천단부 재균열(cw=0.3mm이상) | 현 황 | S114 천단부 균열(cw=0.3mm이상) |
| 원 인 | 건조수축 및 온도변화 | 원 인 | 건조수축 및 온도변화 |

| 대 책 | 주입보수 | 대 책 | 주입보수 |

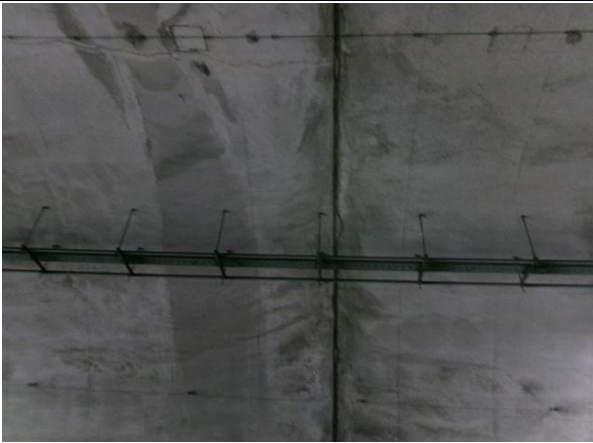
| 현 황 | S147 천단부 조인트부 층분리 | 현 황 | S174 천단부 균열(cw=0.3mm이상) |
| 원 인 | 거푸집 조기탈형, 다짐불량 | 원 인 | 건조수축 및 온도변화 |

| 대 책 | 단면보수 | 대 책 | 주입보수 |

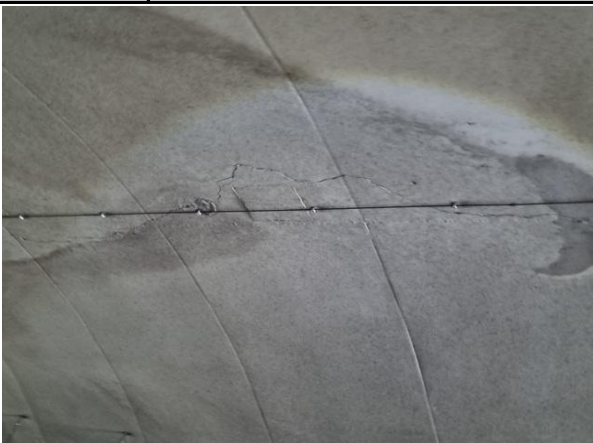
| 현 황 | S179 천단부 균열(cw=0.3mm이상) | 현 황 | S185 천단부 균열부 백태 |
| 원 인 | 건조수축 및 온도변화 | 원 인 | 균열부 우수유입 |

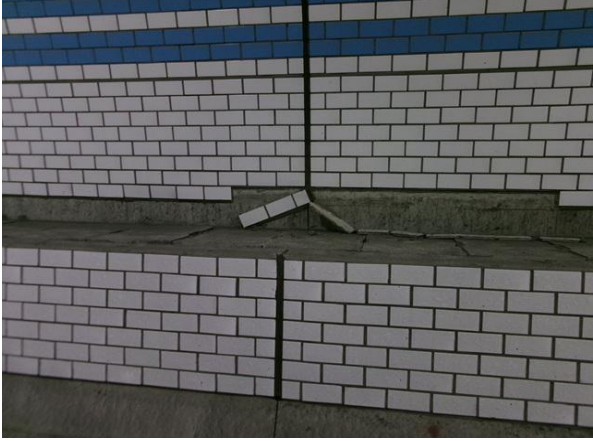
| 현 황 | S057 측벽부 타일탈락 | 현 황 | S069 측벽부 타일탈락 |
| 원 인 | 몰탈의 접착력 저하 | 원 인 | 몰탈의 접착력 저하 |

| 대 책 | 타일 재시공 | 대 책 | 타일 재시공 |

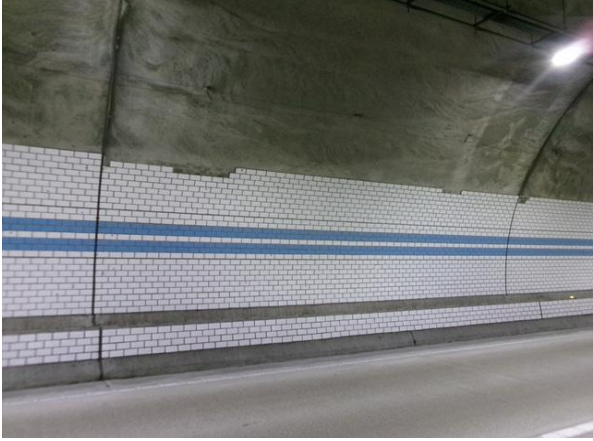
| 현 황 | S086 측벽부 타일탈락 | 현 황 | S163 측벽부 균열(cw=0.3mm이상) |
| 원 인 | 몰탈의 접착력 저하 | 원 인 | 건조수축 및 온도변화 |

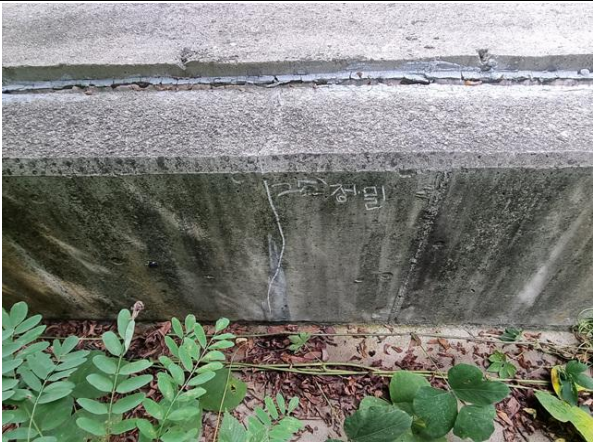
| 현 황 | 시점측 갯문 균열(cw=0.3mm이상) | 현 황 | 중점측 갯문 실란트 파손 |
| 원 인 | 건조수축 및 온도변화 | 원 인 | 실란트 노후화 |

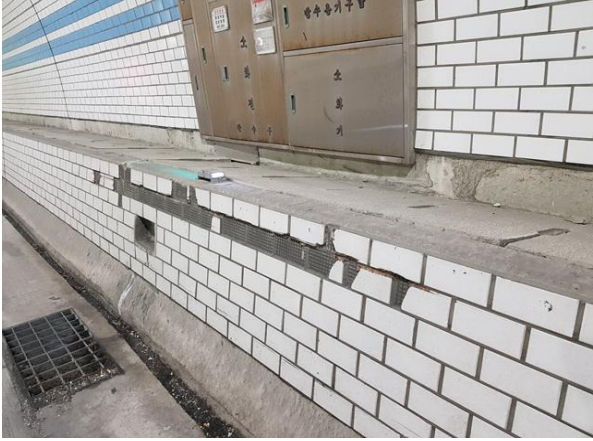
| 현 황 | S018 공동구 타일탈락, 파손 | 현 황 | S038 공동구 균열(cw=0.3mm이상) |
| 원 인 | 외부 충격 | 원 인 | 건조수축 및 온도변화 |

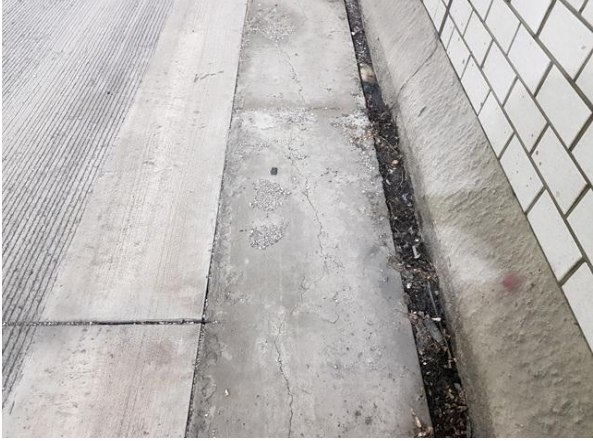
| 현 황 | S024 측구 균열 | 현 황 | S097 측구 파손 |
| 원 인 | 건조수축 및 온도변화 | 원 인 | 차량 진동, 공용년수 증가 |

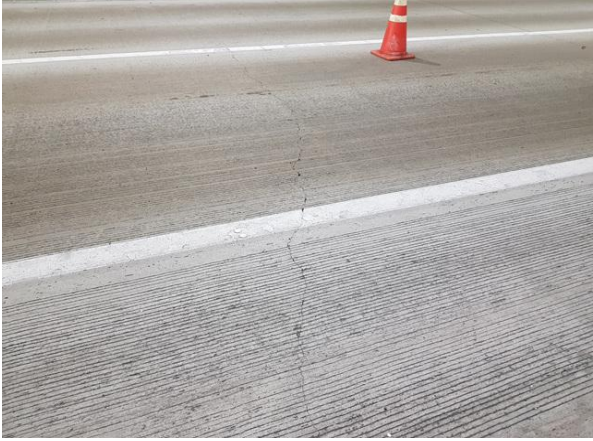
| 현 황 | S025 포장부 균열 | 현 황 | S044 고무패드 이탈 |
| 원 인 | 건조수축 및 온도변화, 중차량 반복통행 | 원 인 | 패드 설치미흡 |

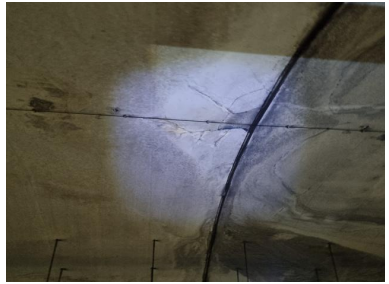
| 구 분 | 현 황 | 관리방안 | 관련사진 |
|---|---|---|---|
| 라이닝 | <ul style="list-style-type: none"> <li>•균열, 망상균열</li> <li>•조인트부 층분리 및 탈락</li> </ul> | <ul style="list-style-type: none"> <li>•정기 및 차기 정밀점검 시 손상수량 증가, 손상부 확대여부 확인 <ul style="list-style-type: none"> <li>- 손상 확대에 따라 보수시기 결정</li> <li>- 보수 시 품질 및 시공관리</li> <li>- 보수 후 재손상 발생여부 확인</li> </ul> </li> </ul> | |

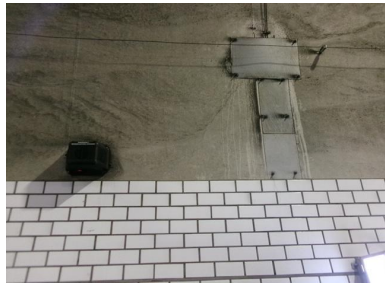
| 구 분 | 현 황 | 관리방안 | 관련사진 |
|---|---|---|---|
| 측벽부 | <ul style="list-style-type: none"> <li>•균열, 망상균열</li> <li>•타일균열 및 탈락</li> </ul> | <ul style="list-style-type: none"> <li>•정기 및 차기 정밀점검 시 손상수량 증가, 발생여부 확인 <ul style="list-style-type: none"> <li>- 손상 확대에 따라 보수시기 결정</li> <li>- 보수 시 품질 및 시공관리</li> <li>- 보수 후 재손상 발생여부 확인</li> </ul> </li> </ul> | |

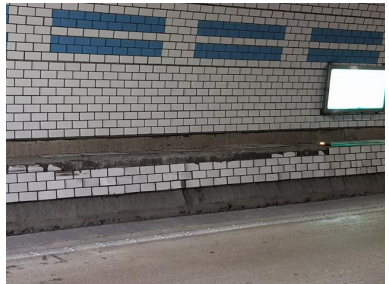
| 구 분 | 현 황 | 관리방안 | 관련사진 |
|---|---|---|---|
| 공동구 | <ul style="list-style-type: none"> <li>•덮개 파손 및 열화</li> <li>•측구 파손 및 열화</li> <li>•타일균열 및 탈락</li> </ul> | <ul style="list-style-type: none"> <li>•정기 및 차기 정밀점검 시 손상수량 증가, 발생여부 확인</li> </ul> | |

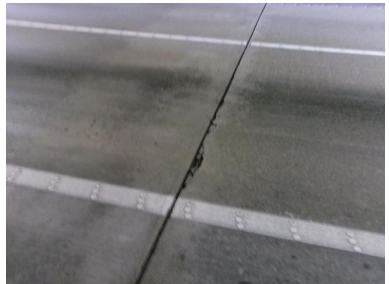
| 구 분 | 현 황 | 관리방안 | 관련사진 |
|---|---|---|---|
| 포장면 | <ul style="list-style-type: none"> <li>•포장 균열, 파손</li> </ul> | <ul style="list-style-type: none"> <li>•정기 및 차기 정밀점검 시 손상수량 증가, 발생여부 확인</li> </ul> | |

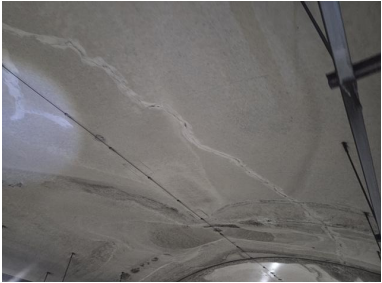
| 구 분 | 현 황 | 관리방안 | 관련사진 |
|---|---|---|---|
| 라이닝 | <ul style="list-style-type: none"> <li>•균열, 망상균열</li> <li>•조인트부 층분리 및 탈락</li> </ul> | <ul style="list-style-type: none"> <li>•정기 및 차기 정밀점검 시 손상수량 증가, 손상부 확대여부 확인</li> <li>- 손상 확대에 따라 보수시기 결정</li> <li>- 보수 시 품질 및 시공관리</li> <li>- 보수 후 재손상 발생여부 확인</li> </ul> | |

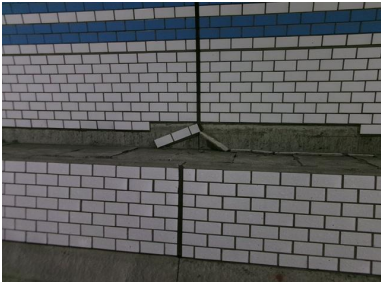
| 구 분 | 현 황 | 관리방안 | 관련사진 |
|---|---|---|---|
| 측벽부 | <ul style="list-style-type: none"> <li>•균열, 망상균열</li> <li>•타일균열 및 탈락</li> </ul> | <ul style="list-style-type: none"> <li>•정기 및 차기 정밀점검 시 손상수량 증가, 발생여부 확인</li> <li>- 손상 확대에 따라 보수시기 결정</li> <li>- 보수 시 품질 및 시공관리</li> <li>- 보수 후 재손상 발생여부 확인</li> </ul> | |

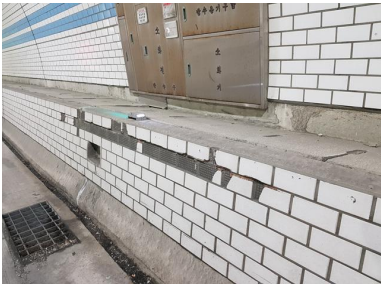
| 구 분 | 현 황 | 관리방안 | 관련사진 |
|---|---|---|---|
| 공동구 | <ul style="list-style-type: none"> <li>•덮개 파손 및 열화</li> <li>•측구 파손 및 열화</li> <li>•타일균열 및 탈락</li> </ul> | <ul style="list-style-type: none"> <li>•정기 및 차기 정밀점검 시 손상수량 증가, 발생여부 확인</li> </ul> | |

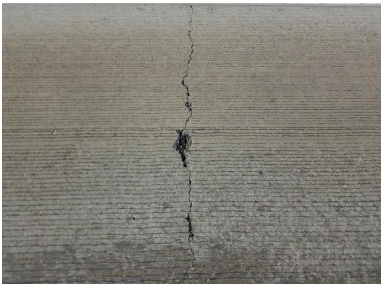
| 구 분 | 현 황 | 관리방안 | 관련사진 |
|---|---|---|---|
| 포장면 | <ul style="list-style-type: none"> <li>•포장 균열, 파손</li> </ul> | <ul style="list-style-type: none"> <li>•정기 및 차기 정밀점검 시 손상수량 증가, 발생여부 확인</li> </ul> | |
