상주영천고속도로 2024~2025년 시설물 안전점검 용역  
(2025년 하반기 정밀안전점검)

# 외 관 조 사 망 도

영천 JCT R-A교

2025.12

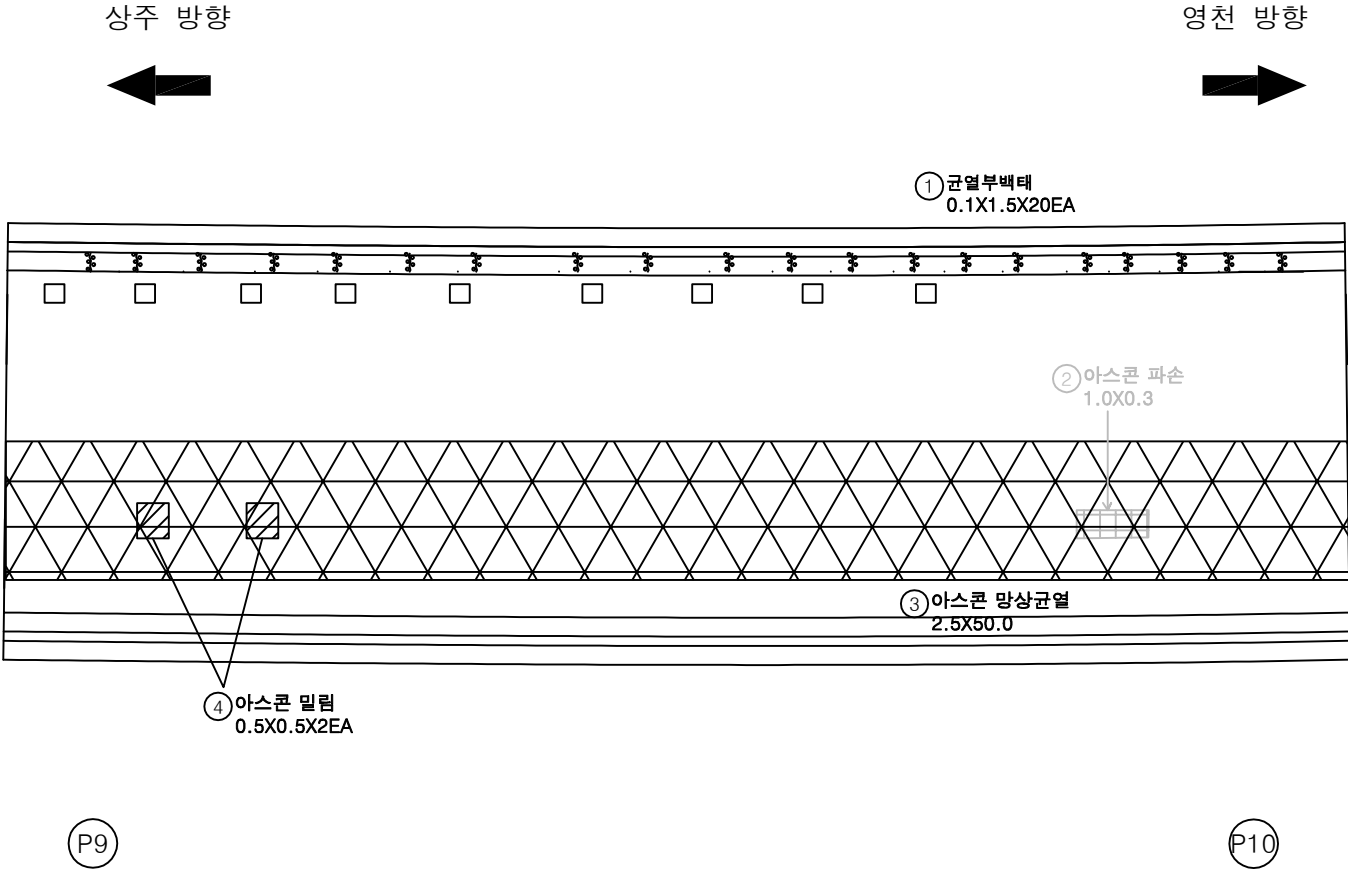
03

| 번호 | 구분 | 부재 | 손상내용 | 손상현황 | | | | | 비고 |
|---|---|---|---|---|---|---|---|---|---|
| 1 | 19하 | 방호벽 | 균열부백태 | | 0.1 | 1.5 | 3.00 | m <sup>2</sup> | 20 |
| 2 | 20상 | 교면포장 | 아스콘 파손 | | 1.0 | 0.3 | 0.30 | m <sup>2</sup> | 1 25회 보수 |
| 3 | 20상 | 교면포장 | 아스콘 망상균열 | | 50.0 | 2.5 | 125.00 | m <sup>2</sup> | 1 |
| 4 | 20상 | 교면포장 | 아스콘 밀림 | | 0.5 | 0.5 | 0.50 | m <sup>2</sup> | 2 |

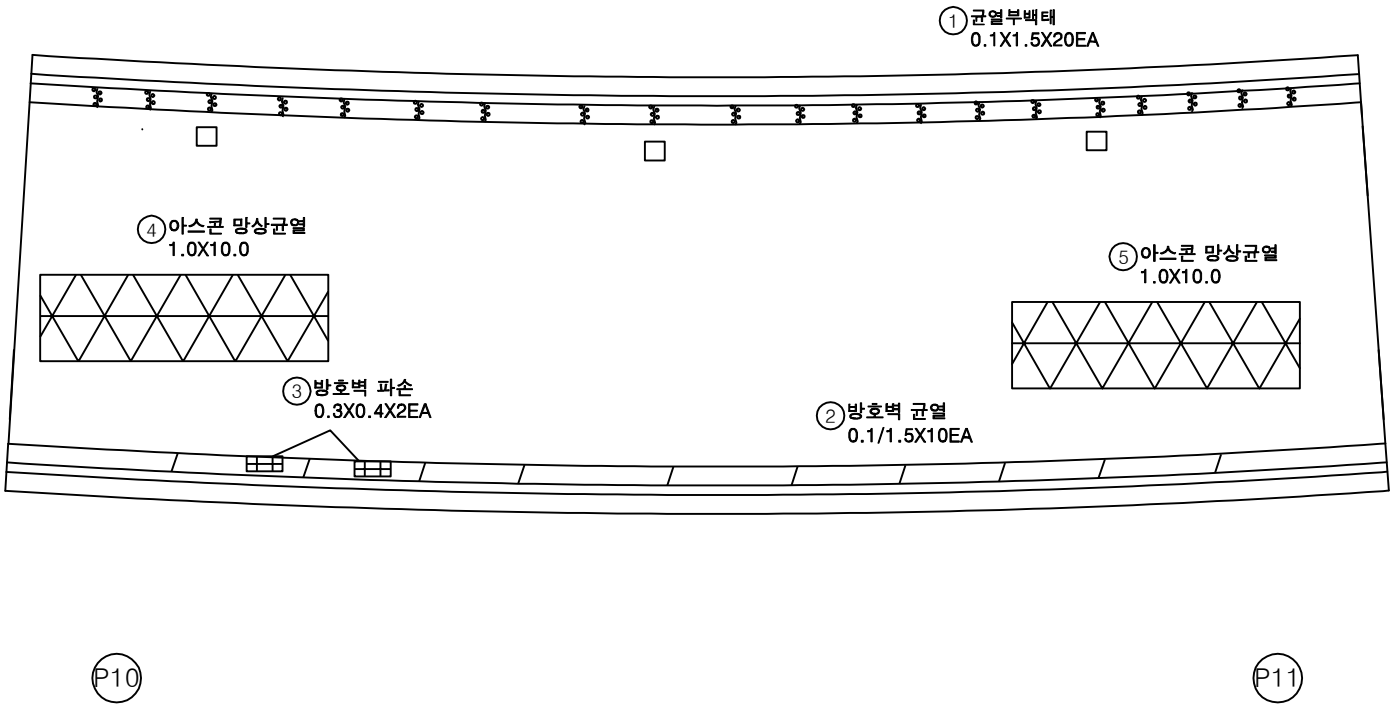
| 번호 | 구분 | 부재 | 손상내용 | 손상현황 | | | | | | 비고 |
|---|---|---|---|---|---|---|---|---|---|---|
| 1 | 19하 | 방호벽 | 균열부백테 | | 0.1 | 1.5 | 3.00 | m <sup>2</sup> | 20 | |
| 2 | 19하 | 방호벽 | 방호벽 균열 | 0.1 | 1.5 | | 15.00 | m | 10 | |
| 3 | 20상 | 방호벽 | 방호벽 파손 | | 0.3 | 0.4 | 0.24 | m <sup>2</sup> | 2 | |
| 4 | 21하 | 교면포장 | 아스콘 망상균열 | | 1.0 | 10.0 | 10.00 | m <sup>2</sup> | 1 | |
| 5 | 25상 | 교면포장 | 아스콘 망상균열 | | 1.0 | 10.0 | 10.00 | m <sup>2</sup> | 1 | |

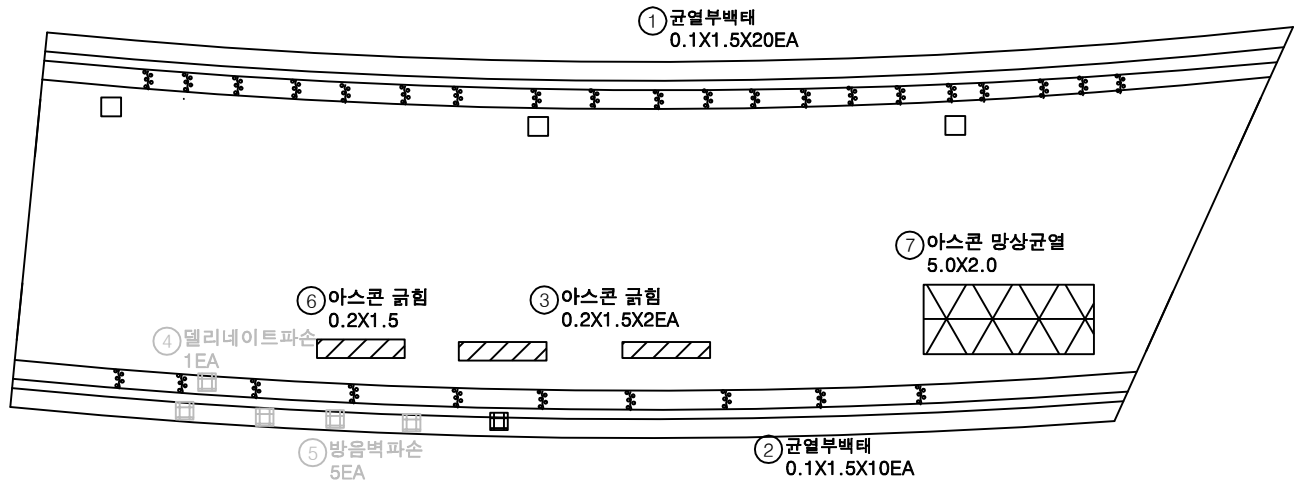
| 번호 | 구분 | 부재 | 손상내용 | 손상현황 | | | | | 비고 |
|---|---|---|---|---|---|---|---|---|---|
| 1 | 19하 | 방호벽 | 균열부백태 | | 0.1 | 1.5 | 3.00 | m <sup>2</sup> | 20 |
| 2 | 19하 | 방호벽 | 균열부백태 | | 0.1 | 1.5 | 1.50 | m <sup>2</sup> | 10 |
| 7 | 23하 | 교면포장 | 아스콘 망상균열 | | 5.0 | 2.0 | 10.00 | m <sup>2</sup> | 1 |

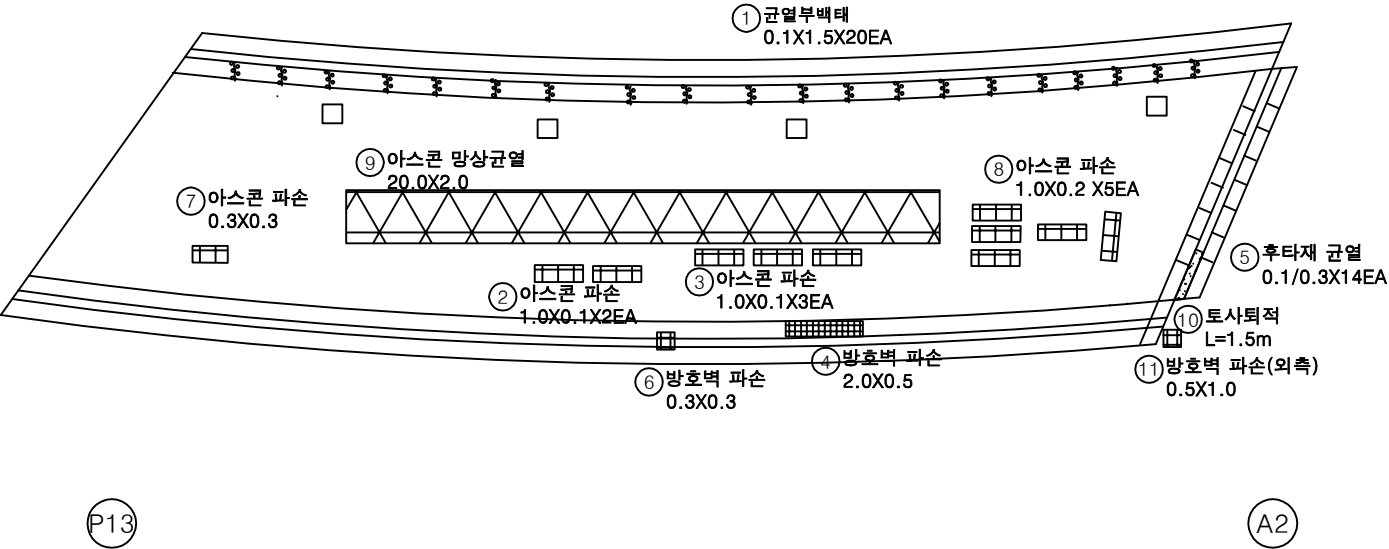
| 번호 | 구분 | 부재 | 손상내용 | 손상현황 | | | | | | 비고 |
|---|---|---|---|---|---|---|---|---|---|---|
| 1 | 19하 | 방호벽 | 균열부백태 | | 0.1 | 1.5 | 3.00 | m <sup>2</sup> | 20 | |
| 5 | 19하 | 신축이음 | 후타재 균열 | 0.1 | 0.3 | | 4.20 | m | 14 | |
| 9 | 23하 | 교면포장 | 아스콘 망상균열 | | 20.0 | 2.0 | 40.00 | m <sup>2</sup> | 1 | |

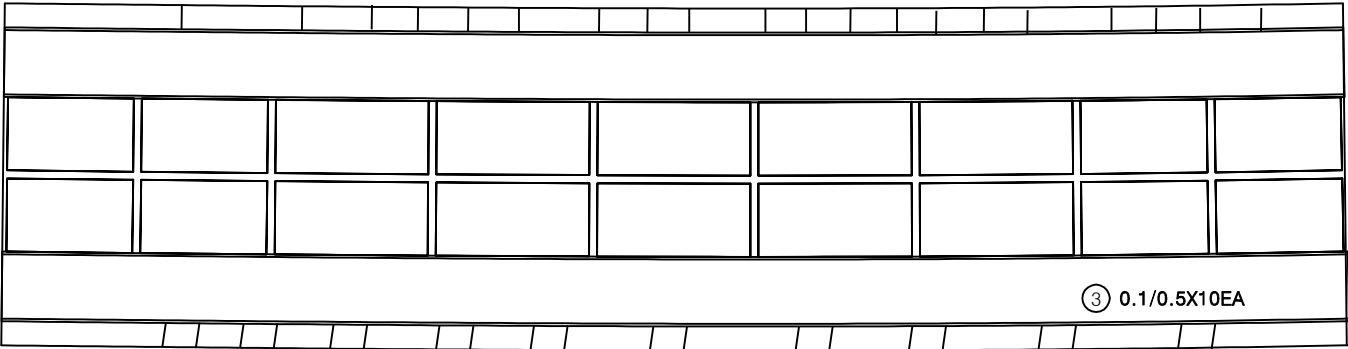
| 번호 | 구분 | 부재 | 손상내용 | 손상현황 | | | | | 비고 |
|---|---|---|---|---|---|---|---|---|---|
| 1 | 19하 | 바닥판 | 균열(0.3mm미만) | 0.1 | 0.5 | | 10.00 | m | 20 |
| 2 | 19하 | 바닥판 | 균열(0.3mm미만) | 0.1 | 0.5 | | 5.00 | m | 10 |
| 3 | 25상 | 바닥판 | 균열(0.3mm미만) | 0.1 | 0.5 | | 5.00 | m | 10 |

① 0.1/0.5X20EA

③ 0.1/0.5X10EA

② 0.1/0.5X10EA

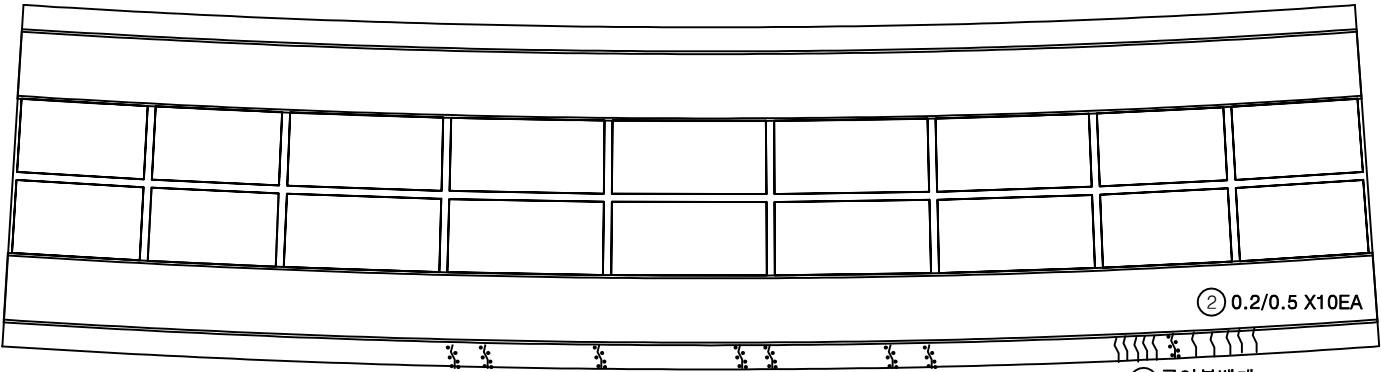
| 번호 | 구분 | 부재 | 손상내용 | 손상현황 | | | | | | 비고 |
|---|---|---|---|---|---|---|---|---|---|---|
| 1 | 21하 | 바닥판 | 균열부백태 | | 0.1 | 1.0 | 0.70 | m <sup>2</sup> | 7 | |
| 2 | 25하 | 바닥판 | 균열(0.3mm이만) | 0.2 | 0.5 | | 5.00 | m | 10 | |
| 3 | 25하 | 바닥판 | 균열부백태 | | 0.1 | 0.5 | 0.05 | m <sup>2</sup> | 1 | |

① 균열부백태  
0.1X1.0 X7EA

② 0.2/0.5 X10EA

③ 균열부백태  
0.1X0.5

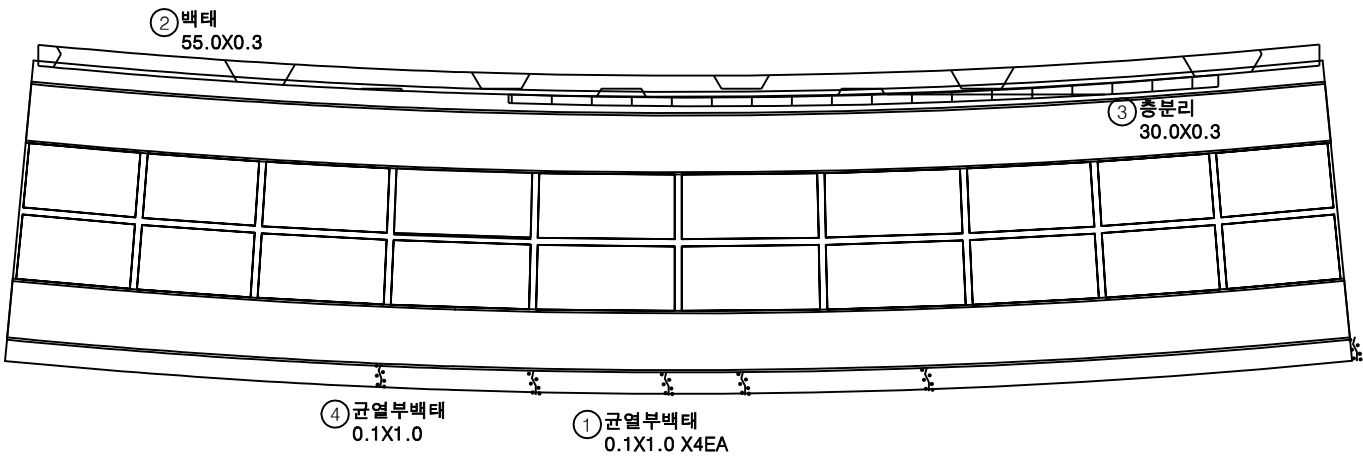
| 번호 | 구분 | 부재 | 손상내용 | 손상현황 | | | | | | 비고 |
|---|---|---|---|---|---|---|---|---|---|---|
| 1 | 21하 | 바닥판 | 균열부백태 | | 0.1 | 1.0 | 0.40 | m <sup>2</sup> | 4 | |
| 4 | 23하 | 바닥판 | 균열부백태 | | 0.1 | 1.0 | 0.10 | m <sup>2</sup> | 1 | |

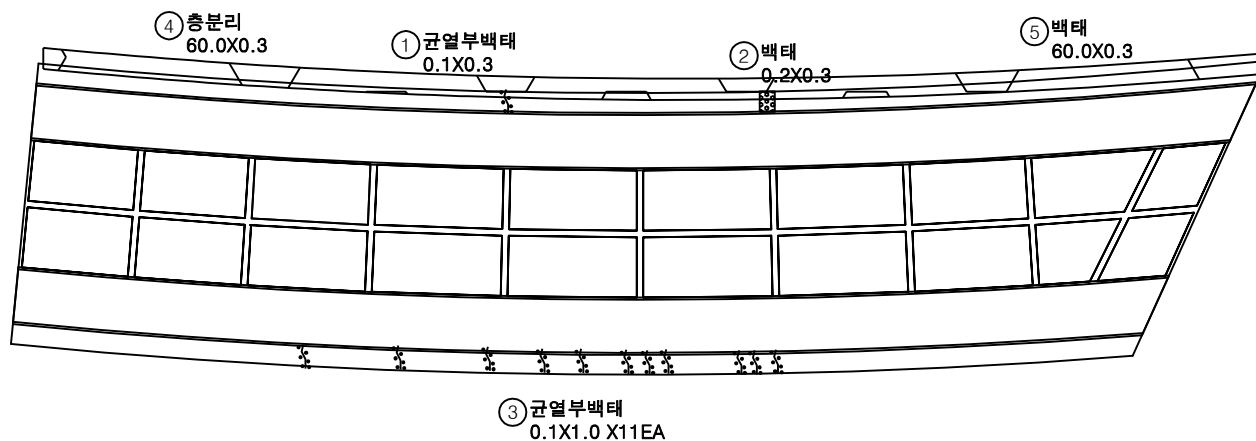
| 번호 | 구분 | 부재 | 손상내용 | 손상현황 | | | | | | 비고 |
|---|---|---|---|---|---|---|---|---|---|---|
| 1 | 21하 | 바닥판 | 균열부백태 | | 0.1 | 0.3 | 0.03 | m <sup>2</sup> | 1 | |
| 3 | 21하 | 바닥판 | 균열부백태 | | 0.1 | 1.0 | 1.10 | m <sup>2</sup> | 11 | |

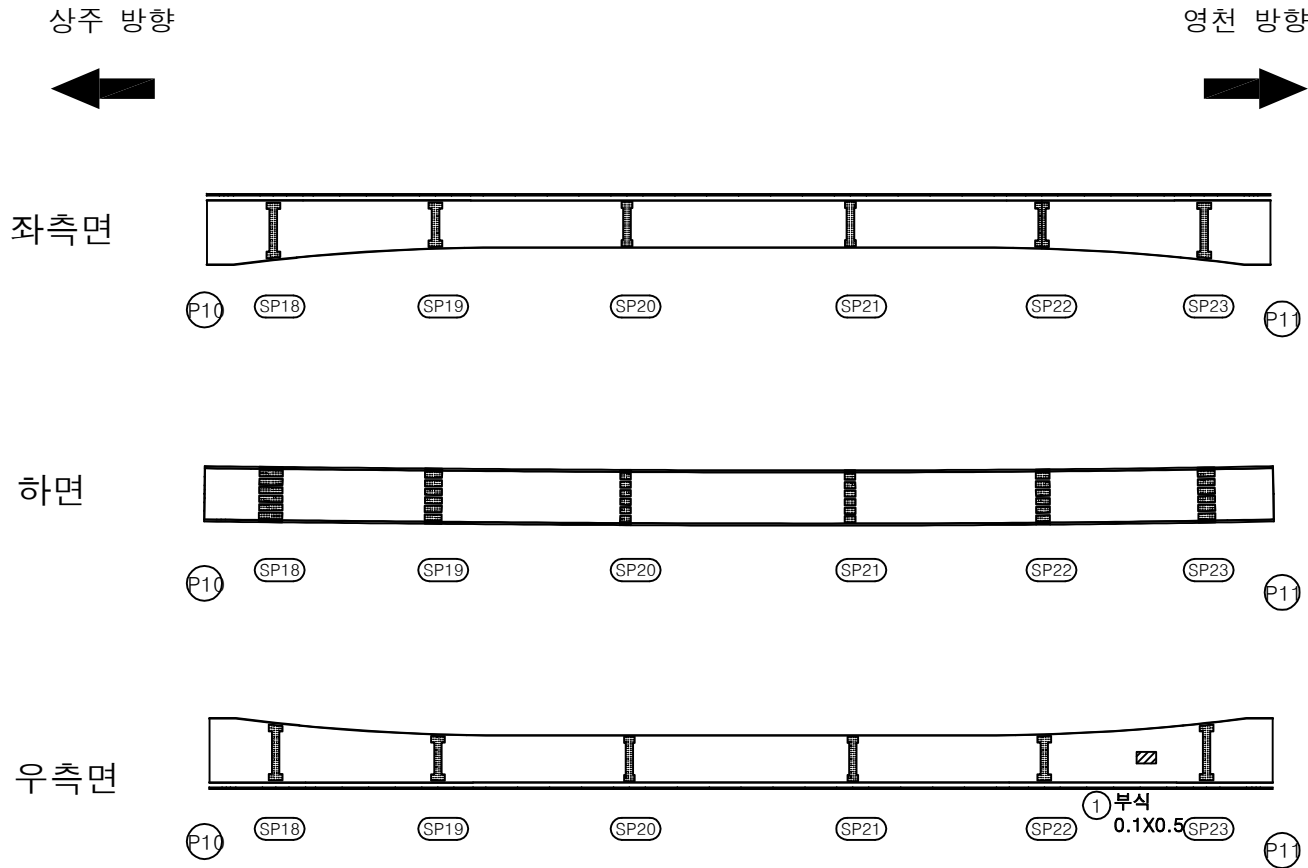
| 번호 | 구분 | 부재 | 손상내용 | 손상현황 | | | | | 비고 |
|---|---|---|---|---|---|---|---|---|---|
| 1 | 25하 | 거더외부 | 부식 | | 0.1 | 0.5 | 0.05 | m <sup>2</sup> | 1 |

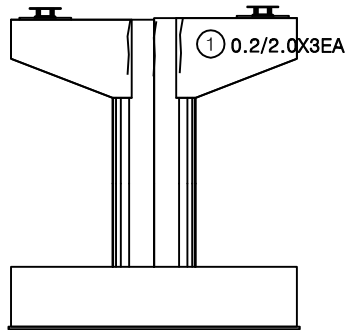
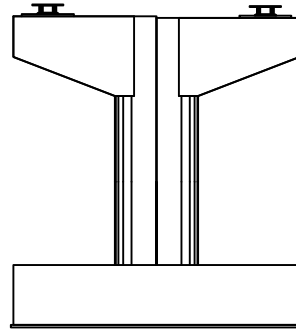
| 번호 | 구분 | 부재 | 손상내용 | 손상현황 | | | | | 비고 |
|---|---|---|---|---|---|---|---|---|---|
| 1 | 19하 | 교각 | 균열(0.3mm미만) | 0.2 | 2.0 | | 6.00 | m | 3 |
| 2 | 19하 | 교량받침 | 무수축물탈 균열 | 0.1 | 0.2 | | 1.00 | m | 5 |
| 3 | 19하 | 교량받침 | 무수축물탈 균열 | 0.1 | 0.2 | | 1.40 | m | 7 |

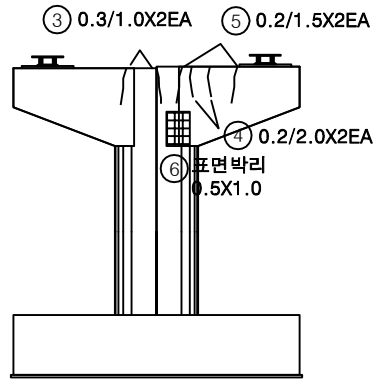
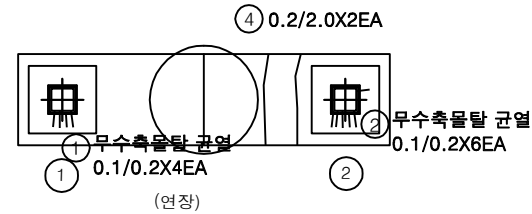
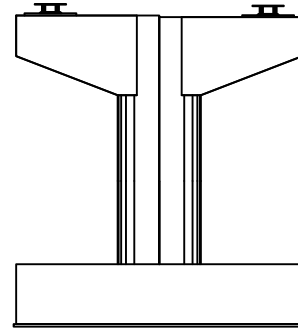
| 번호 | 구분 | 부재 | 손상내용 | 손상현황 | | | | | 비고 |
|---|---|---|---|---|---|---|---|---|---|
| 1 | 19하 | 교량받침 | 무수축물탈 균열 | 0.1 | 0.2 | | 0.80 | m | 4 |
| 2 | 19하 | 교량받침 | 무수축물탈 균열 | 0.1 | 0.2 | | 1.20 | m | 6 |
| 3 | 19하 | 교각 | 균열(0.3mm이상) | 0.3 | 1.0 | | 2.00 | m | 2 길이증가 |
| 4 | 19하 | 교각 | 균열(0.3mm미만) | 0.2 | 2.0 | | 4.00 | m | 2 |
| 5 | 19하 | 교각 | 균열(0.3mm미만) | 0.2 | 1.5 | | 3.00 | m | 2 |

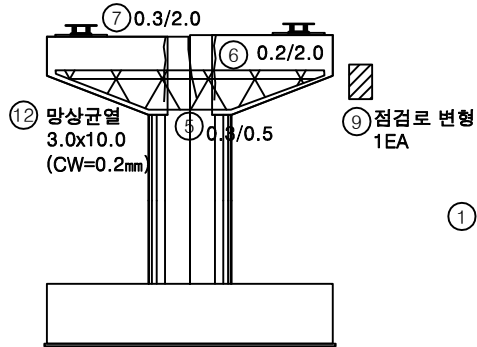
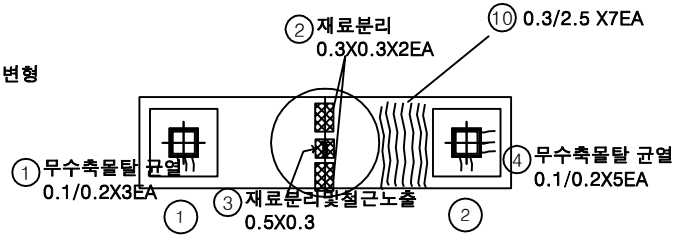
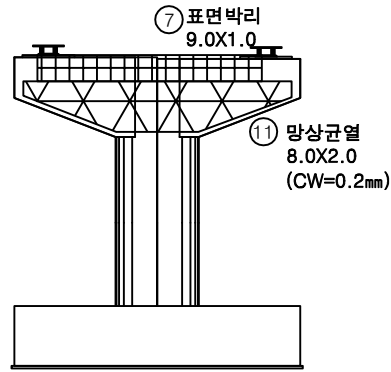
| 번호 | 구분 | 부재 | 손상내용 | 손상현황 | | | | | 비고 |
|---|---|---|---|---|---|---|---|---|---|
| 1 | 19하 | 교량받침 | 무수축물탈 균열 | 0.1 | 0.2 | | 0.60 | m | 3 |
| 4 | 19하 | 교량받침 | 무수축물탈 균열 | 0.1 | 0.2 | | 1.00 | m | 5 |
| 5 | 19하 | 교각 | 균열(0.3mm이상) | 0.3 | 0.5 | | 0.50 | m | 1 |
| 6 | 19하 | 교각 | 균열(0.3mm미만) | 0.2 | 2.0 | | 2.00 | m | 1 |
| 7 | 19하 | 교각 | 균열(0.3mm이상) | 0.3 | 2.0 | | 2.00 | m | 1 |
| 10 | 21하 | 교각 | 균열(0.3mm이상) | 0.3 | 2.5 | | 17.50 | m | 7 |
| 11 | 23하 | 교각 | 망상균열 | 0.2 | 8.0 | 2.0 | 16.00 | m <sup>2</sup> | 1 |
| 12 | 25하 | 교각 | 망상균열 | 0.2 | 3.0 | 10.0 | 30.00 | m <sup>2</sup> | 1 |

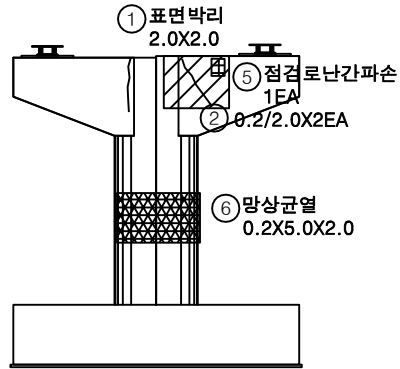
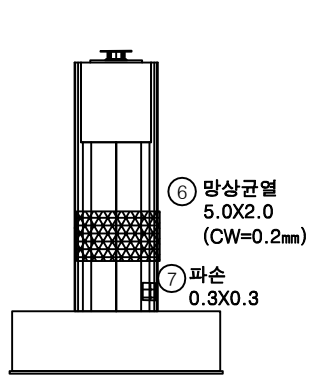
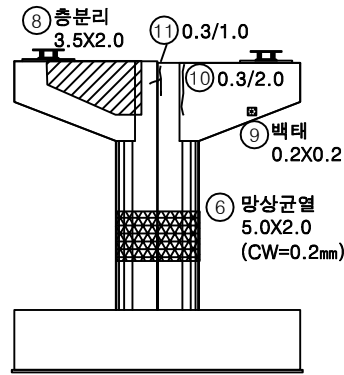
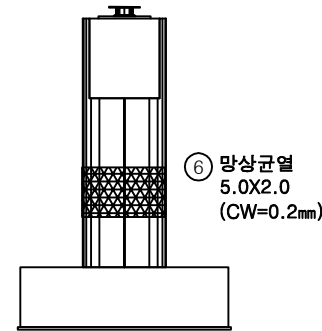
| 번호 | 구분 | 부재 | 손상내용 | 손상현황 | | | | | | 비고 |
|---|---|---|---|---|---|---|---|---|---|---|
| 1 | 19하 | 교각 | 충분리 | | 2.0 | 2.0 | 4.00 | m <sup>2</sup> | 1 | 손상증가 |
| 2 | 19하 | 교각 | 균열(0.3mm미만) | 0.2 | 2.0 | | 4.00 | m | 2 | |
| 3 | 19하 | 교량받침 | 무수축물탈 균열 | 0.1 | 0.2 | | 1.40 | m | 7 | |
| 4 | 19하 | 교량받침 | 무수축물탈 균열 | 0.1 | 0.2 | | 1.60 | m | 8 | |
| 6 | 21하 | 교각 | 망상균열 | 0.2 | 5.0 | 2.0 | 10.00 | m <sup>2</sup> | 1 | |
| 10 | 21하 | 교각 | 균열(0.3mm이상) | 0.3 | 2.0 | | 2.00 | m | 1 | 폭증가 |
| 11 | 21하 | 교각 | 균열(0.3mm이상) | 0.3 | 1.0 | | 1.00 | m | 1 | |

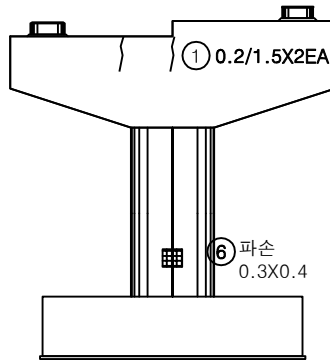
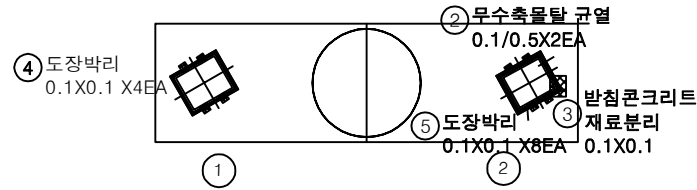
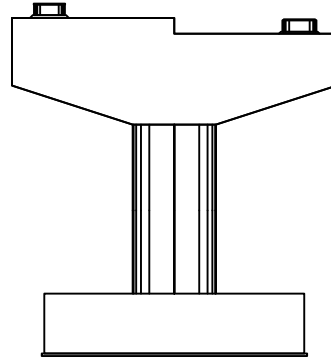
| 번호 | 구분 | 부재 | 손상내용 | 손상현황 | | | | | | 비고 |
|---|---|---|---|---|---|---|---|---|---|---|
| 1 | 19하 | 교각 | 균열(0.3mm미만) | 0.2 | 1.5 | | 3.00 | m | 2 | |
| 2 | 19하 | 교량받침 | 무수축물탈 균열 | 0.1 | 0.5 | | 1.00 | m | 2 | |
