상주영천고속도로 2024~2025년 시설물 안전점검 용역  
(2025년 하반기 정밀안전점검)

# 외 관 조 사 망 도

오미교

2025.12

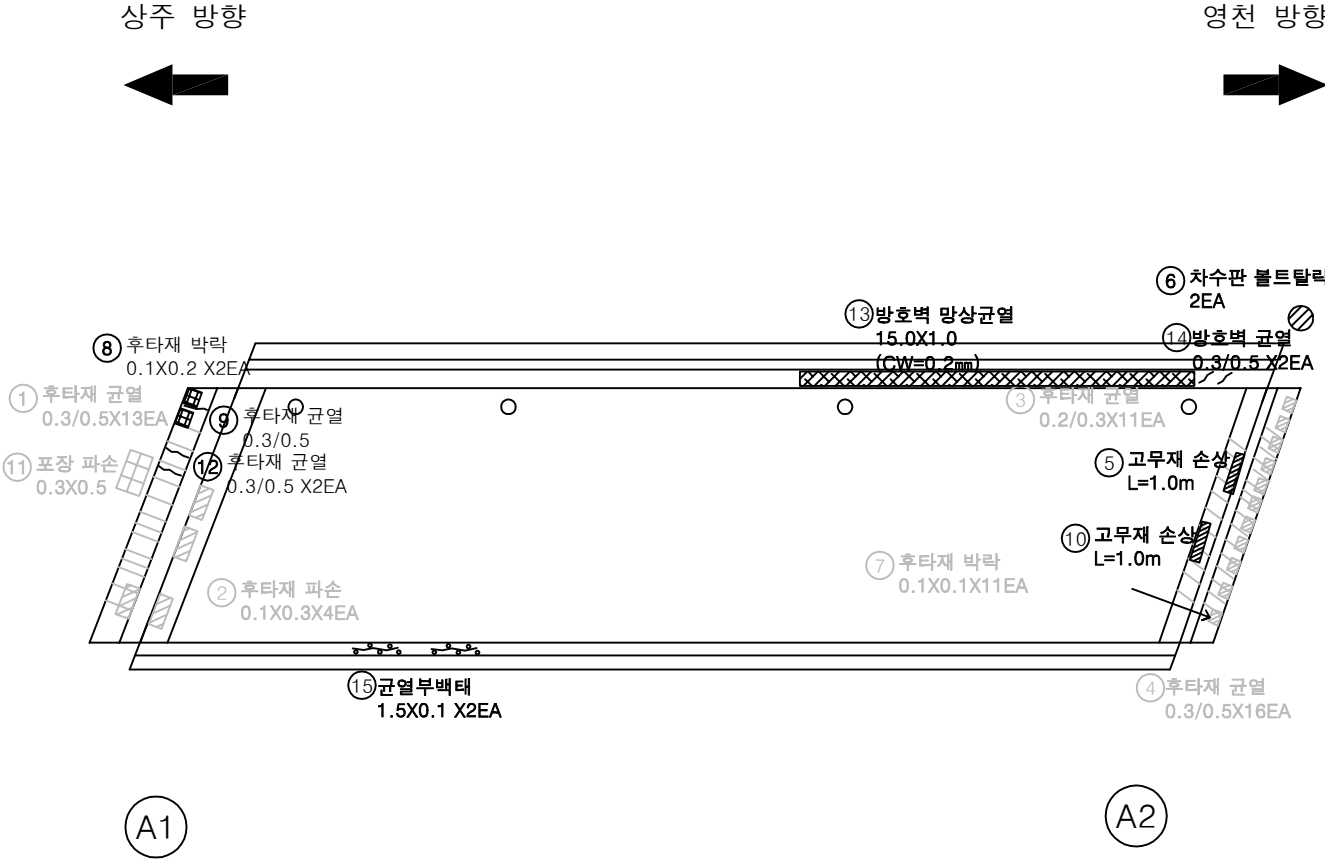
상 주 방 향

| 번호 | 구분 | 부재 | 손상내용 | 손상현황 | | | | | 개소 | 비고 |
|---|---|---|---|---|---|---|---|---|---|---|
| 1 | 19하 | 신축이음 | 후타재 균열 | 0.3 | 0.5 | | 5.50 | m | 13 | 21'상 보수 |
| 2 | 19하 | 신축이음 | 후타재 파손 | | 0.1 | 0.3 | 0.12 | m <sup>2</sup> | 4 | 21'상 보수 |
| 3 | 19하 | 신축이음 | 후타재 균열 | 0.2 | 0.3 | | 3.36 | m | 11 | 21'상 보수 |
| 4 | 19하 | 신축이음 | 후타재 균열 | 0.3 | 0.5 | | 8.00 | m | 16 | 21'상 보수 |
| 5 | 19하 | 신축이음 | 고무재 손상 | | 1.0 | | 1.00 | m | 1 | 손상증가 |
| 6 | 19하 | 신축이음 | 차수판 볼트탈락 | | | | 2.00 | EA | 2 | |
| 7 | 19하 | 신축이음 | 후타재 박락 | | 0.1 | 0.1 | 0.11 | m <sup>2</sup> | 11 | 21'상 보수 |
| 8 | 23하 | 신축이음 | 후타재 박락 | | 0.1 | 0.2 | 0.04 | m <sup>2</sup> | 2 | |
| 9 | 23하 | 신축이음 | 후타재 균열 | 0.3 | 0.5 | | 0.50 | m | 1 | |
| 10 | 23하 | 신축이음 | 고무재 손상 | | 1.0 | | 1.00 | m | 1 | 손상증가 |
| 11 | 24하 | 교면포장 | 포장 파손 | | 0.3 | 0.5 | 5.15 | m <sup>2</sup> | 1 | 25'상 보수 |
| 12 | 25상 | 신축이음 | 후타재 균열 | 0.3 | 0.5 | | 1.00 | m | 2 | |
| 13 | 25하 | 방호벽 | 방호벽 망상균열 | 0.2 | 15.0 | 1.0 | 15.00 | m <sup>2</sup> | 1 | |
| 14 | 25하 | 방호벽 | 방호벽 균열 | 0.3 | 0.5 | | 1.00 | m | 2 | |
| 15 | 25하 | 중분대 | 균열부백태 | | 1.5 | 0.1 | 0.30 | m <sup>2</sup> | 2 | |

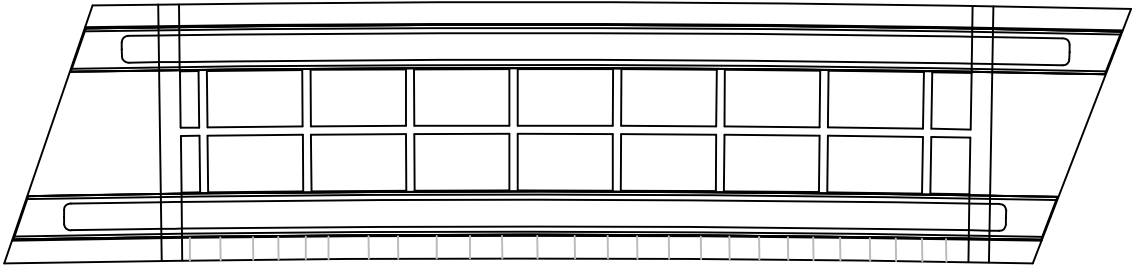
| 번호 | 구분 | 부재 | 손상내용 | 손상현황 | | | | | | 비고 |
|---|---|---|---|---|---|---|---|---|---|---|
| 1 | 19하 | 바닥판 | 균열(0.3mm이내) | 0.2 | 0.3 | | 7.80 | m | 25 | 상부 보강 |

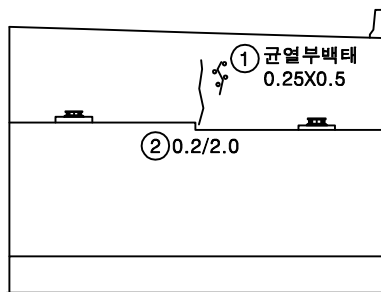
평면도

| 번호 | 구분 | 부재 | 손상내용 | 손상현황 | | | | | | 비고 |
|---|---|---|---|---|---|---|---|---|---|---|
| 1 | 25하 | 교대 | 균열부백태 | | 0.25 | 0.5 | 0.125 | m <sup>2</sup> | 1 | |
| 2 | 25하 | 교대 | 균열(0.3mm미만) | 0.2 | 2.0 | | 2.00 | m | 1 | |

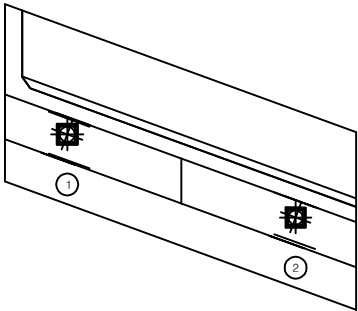
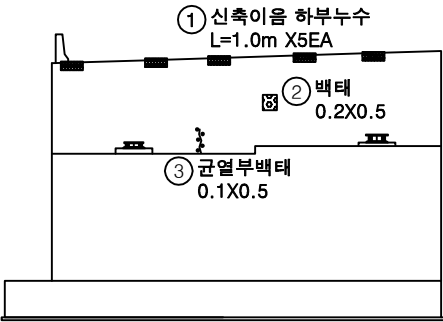
평면도

| 번호 | 구분 | 부재 | 손상내용 | 손상현황 | | | | | | 비 고 |
|---|---|---|---|---|---|---|---|---|---|---|
| 1 | 25하 | 신축이음 | 신축이음 하부누수 | | 0.5 | | 2.50 | m | 5 | |
| 2 | 25하 | 교대 | 백태 | | 0.2 | 0.5 | 0.10 | m <sup>2</sup> | 1 | |
| 3 | 25하 | 교대 | 균열부백태 | | 0.1 | 0.5 | 0.05 | m <sup>2</sup> | 1 | |

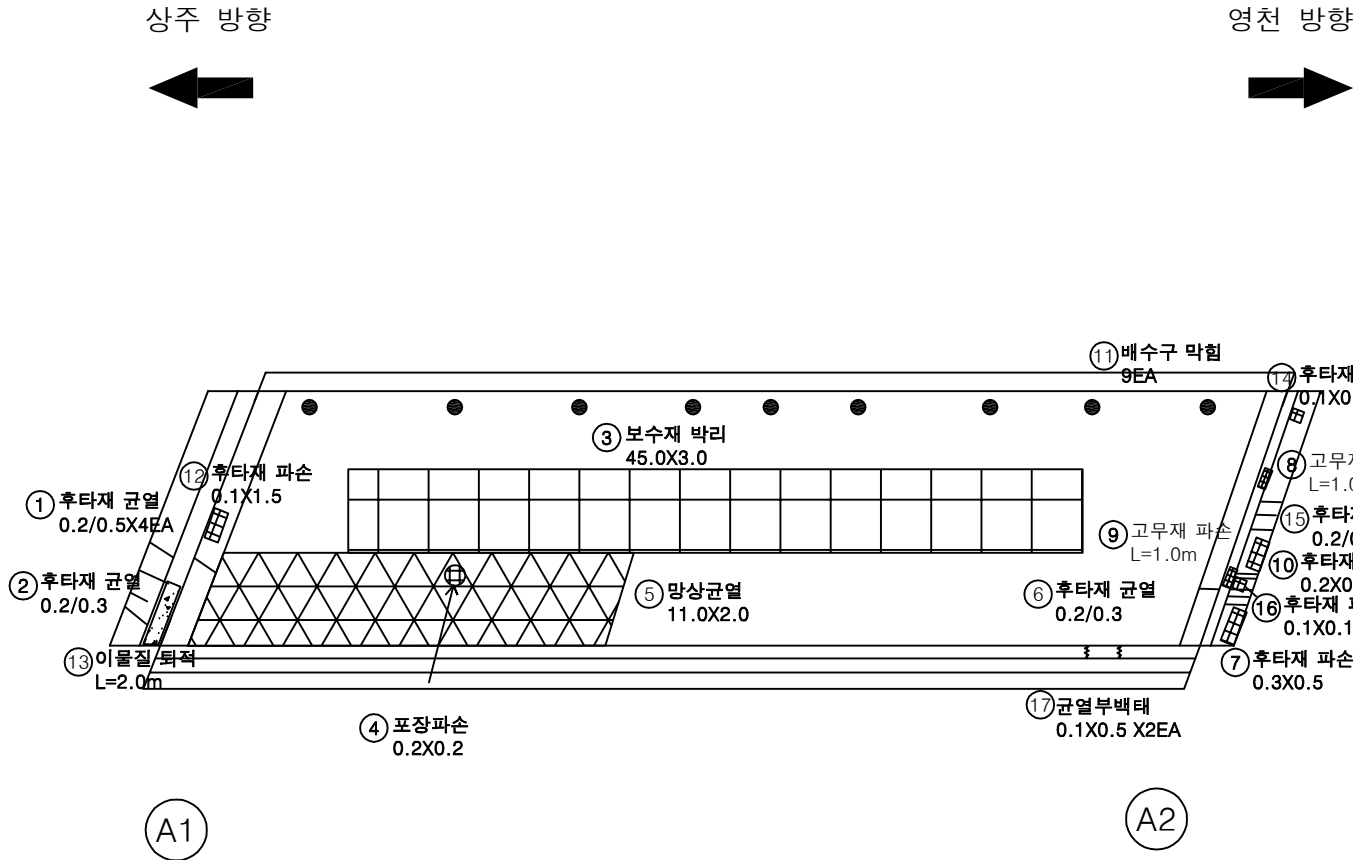
영 천 방 향

| 번호 | 구분 | 부재 | 손상내용 | 손상현황 | | | | | 비고 |
|---|---|---|---|---|---|---|---|---|---|
| 1 | 19하 | 신축이음 | 후타재 균열 | 0.2 | 0.5 | | 2.00 | m | 4 |
| 2 | 19하 | 신축이음 | 후타재 균열 | 0.2 | 0.3 | | 0.30 | m | 1 |
| 3 | 19하 | 교면포장 | 보수재 박리 | | 45.0 | 3.0 | 135.00 | m² | 1 |
| 4 | 19하 | 교면포장 | 포장 파손 | | 0.2 | 0.2 | 0.04 | m² | 1 |
| 5 | 19하 | 교면포장 | 포장 망상균열 | | 11.0 | 2.0 | 22.00 | m² | 1 |
| 6 | 19하 | 신축이음 | 후타재 균열 | 0.2 | 0.3 | | 0.30 | m | 1 |
| 7 | 19하 | 신축이음 | 후타재 파손 | | 0.3 | 0.5 | 0.15 | m² | 1 |
| 8 | 20하 | 신축이음 | 고무재 파손 | | 1.0 | | 1.00 | m | 1 |
| 9 | 21하 | 신축이음 | 고무재 파손 | | 1.0 | | 1.00 | m | 1 |
| 10 | 25상 | 신축이음 | 후타재 파손 | | 0.2 | 0.5 | 0.10 | m² | 1 |
| 11 | 25하 | 배수시설 | 배수구 막힘 | | | | 9.00 | EA | 9 |
| 12 | 25하 | 신축이음 | 후타재 파손 | | 0.1 | 1.5 | 0.15 | m² | 1 |
| 13 | 25하 | 신축이음 | 이물질 퇴적 | | 2.0 | | 2.00 | m | 1 |
| 14 | 25하 | 신축이음 | 후타재 파손 | | 0.1 | 0.1 | 0.01 | m² | 1 |
| 15 | 25하 | 신축이음 | 후타재 균열 | 0.2 | 0.5 | | 4.00 | m | 8 |
| 16 | 25하 | 신축이음 | 후타재 파손 | | 0.1 | 0.1 | 0.01 | m² | 1 |
| 17 | 25하 | 방호벽 | 균열부백태 | | 0.1 | 0.5 | 0.10 | m² | 2 |

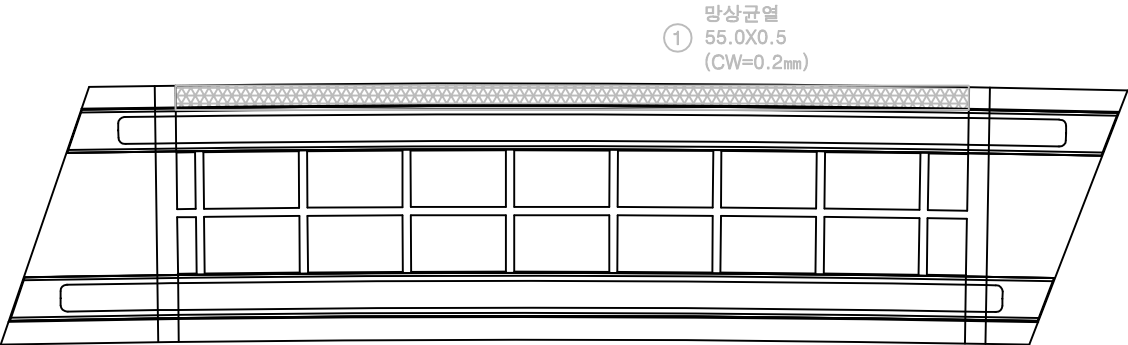
| 번호 | 구분 | 부재 | 손상내용 | 손상현황 | | | | | 개소 | 비고 |
|---|---|---|---|---|---|---|---|---|---|---|
| 1 | 21하 | 바닥판 | 망상균열 | 0.2 | 55.0 | 0.5 | 27.50 | m <sup>2</sup> | 1 | 25상 보속 |

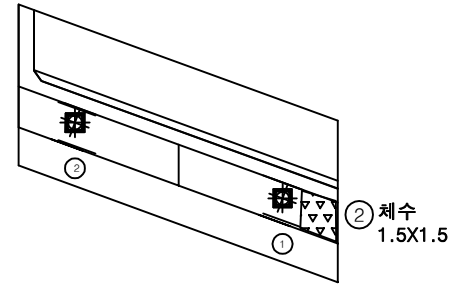
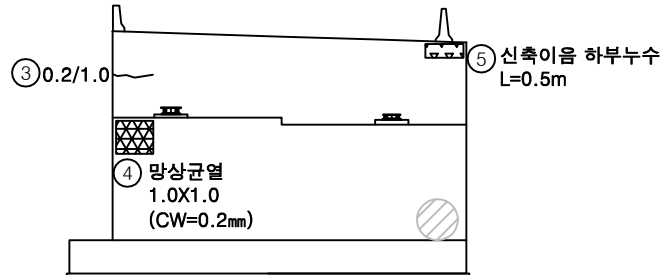
평면도

| 번호 | 구분 | 부재 | 손상내용 | 손상현황 | | | | | | 비고 |
|---|---|---|---|---|---|---|---|---|---|---|
| 3 | 25하 | 교대 | 균열(0.3mm미만) | 0.2 | 1.0 | | 1.00 | m | 1 | |
| 4 | 25하 | 교대 | 망상균열 | 0.2 | 1.0 | 1.0 | 1.00 | m <sup>2</sup> | 1 | |
| 5 | 25하 | 신축이음 | 신축이음 하부누수 | | 0.5 | | 0.50 | m | 1 | |

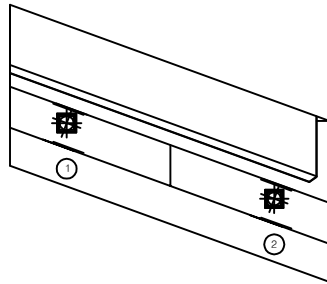
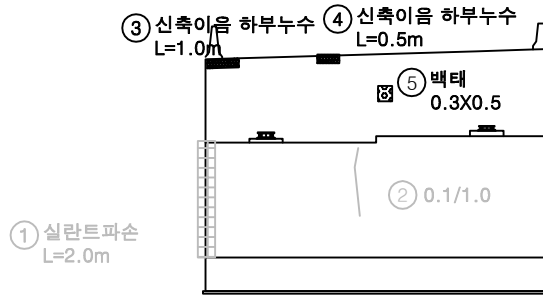
평면도

| 번호 | 구분 | 부재 | 손상내용 | 손상현황 | | | | | 개소 | 비고 |
|---|---|---|---|---|---|---|---|---|---|---|
| 2 | 19하 | 교대 | 균열 (0.3mm미만) | 0.1 | 1.0 | | 1.00 | m | 1 | 21하 보수 |
| 3 | 25하 | 신축이음 | 신축이음 하부누수 | | 1.0 | | 1.00 | m | 1 | |
| 4 | 25하 | 신축이음 | 신축이음 하부누수 | | 0.5 | | 0.50 | m | 1 | |
