상주영천고속도로 2024~2025년 시설물 안전점검 용역  
(2025년 하반기 정밀안전점검)

# 외 관 조 사 망 도

평호터널(상주방향)

2025.12

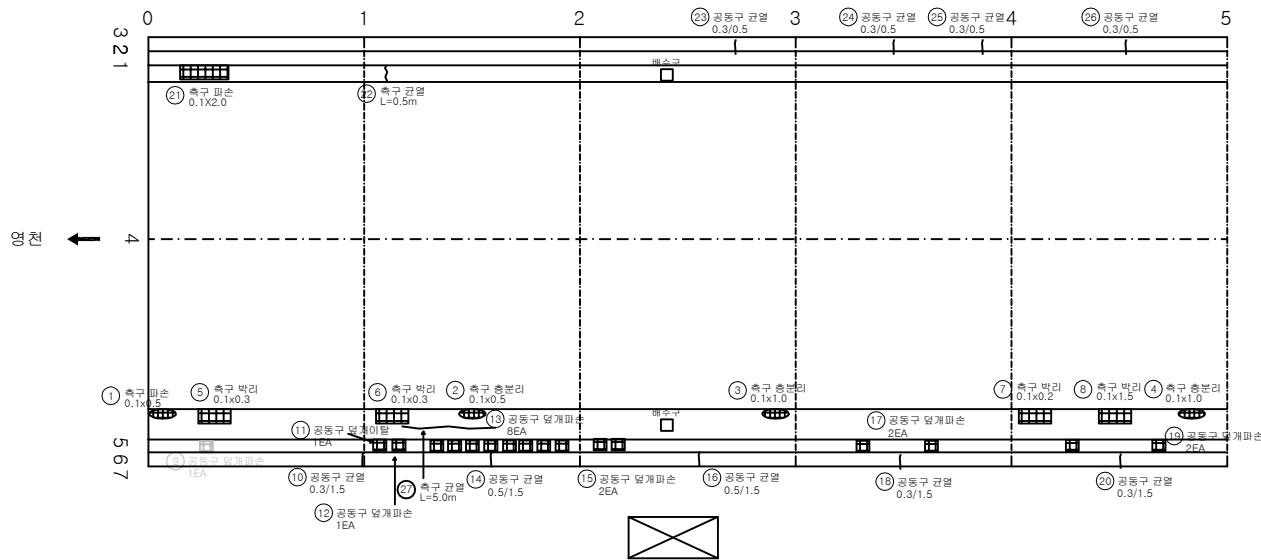
## ID:평호터널(상주)-포장,공동구 Span No.1~5

| 번 호 | 발 생 연 도 | 부 재 | 손 상 내 용 | 손 상 현 황 | | | | | | | 비 고 |
|---|---|---|---|---|---|---|---|---|---|---|---|
| 1 | 19하 | 배수시설 | 측구 총분리 | | 0.1 | 1.0 | 0.10 | m <sup>2</sup> | 1 | 0.10 | |
| 2 | 20상 | 배수시설 | 측구 박리 | | 0.1 | 2.0 | 0.20 | m <sup>2</sup> | 1 | 0.20 | |
| 3 | 20상 | 배수시설 | 측구 박리 | | 0.2 | 0.5 | 0.10 | m <sup>2</sup> | 1 | 0.10 | |
| 4 | 20상 | 공동구 | 공동구 타일탈락 | | | | 1.00 | EA | 1 | 1.00 | 21'상 보수 |
| 5 | 20상 | 공동구 | 공동구 덮개파손 | | | | 1.00 | EA | 3 | 3.00 | |
| 6 | 20상 | 공동구 | 공동구 균열 | 0.3 | 1.5 | | 1.50 | m | 1 | 1.50 | |
| 7 | 20상 | 공동구 | 공동구 균열 | 0.3 | 1.5 | | 1.50 | m | 1 | 1.50 | |
| 8 | 20상 | 공동구 | 공동구 덮개파손 | | | | 1.00 | EA | 2 | 2.00 | |
| 9 | 20상 | 공동구 | 공동구 균열 | 0.2 | 1.5 | | 1.50 | m | 1 | 1.50 | |
| 10 | 20상 | 공동구 | 공동구 덮개파손 | | | | 1.00 | EA | 3 | 3.00 | |
| 11 | 20상 | 공동구 | 공동구 균열 | 0.2 | 1.5 | | 1.50 | m | 1 | 1.50 | |
| 12 | 20상 | 공동구 | 공동구 균열 | 0.2 | 1.5 | | 1.50 | m | 1 | 1.50 | |
| 13 | 21하 | 공동구 | 공동구 균열 | 0.3 | 0.5 | | 0.50 | m | 1 | 0.50 | |
| 14 | 21하 | 공동구 | 공동구 균열 | 0.3 | 0.5 | | 0.50 | m | 1 | 0.50 | |
| 15 | 25하 | 배수시설 | 측구 균열 | | 0.5 | | 0.50 | m | 1 | 0.50 | |

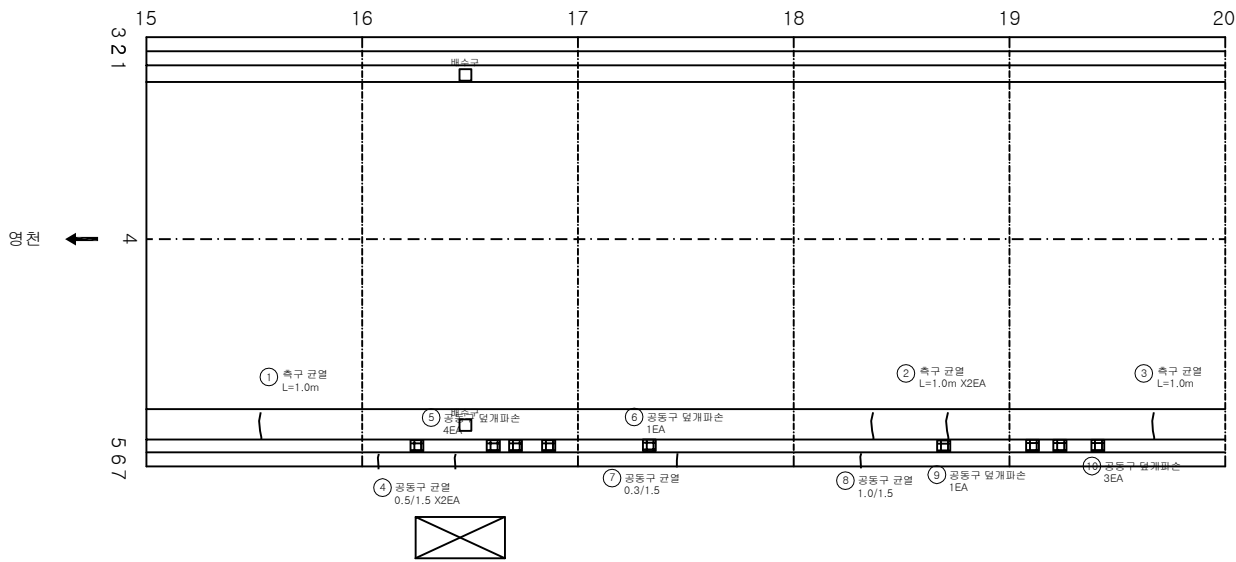
| 번 호 | 발 생 연 도 | 부 재 | 손 상 내 용 | 손 상 현 황 | | | | | | | 비 고 |
|---|---|---|---|---|---|---|---|---|---|---|---|
| 3 | 20상 | 공동구 | 공동구 균열 | 0.3 | 1.5 | | 1.50 | m | 1 | 1.50 | |
| 6 | 25하 | 공동구 | 공동구 균열 | 0.3 | 1.5 | | 1.50 | m | 1 | 1.50 | |

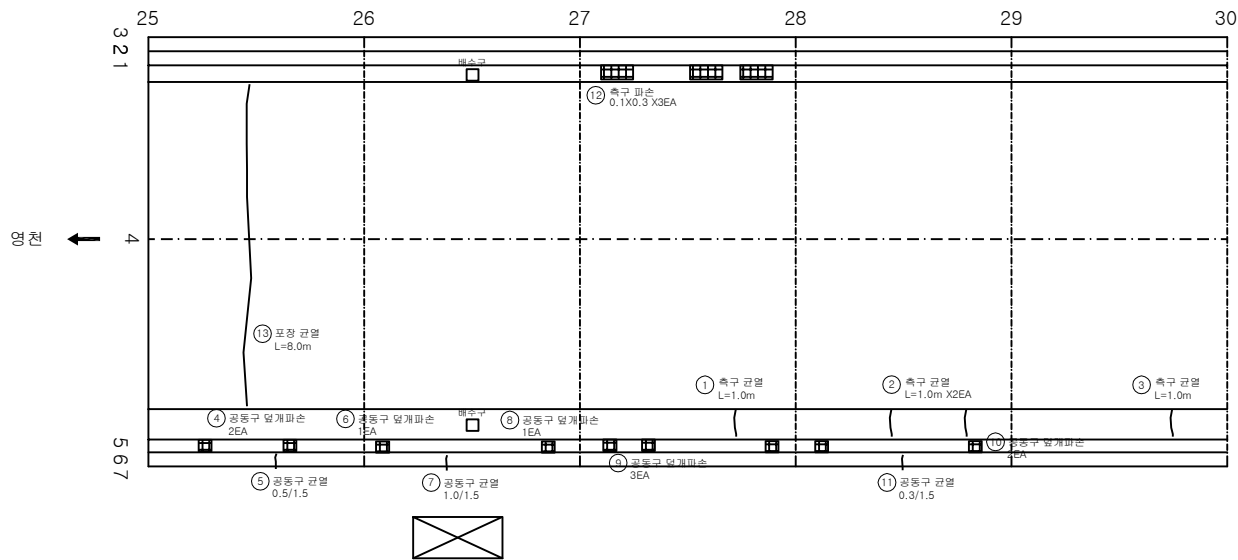
ID:평 호 터 널 (상 주 )-포 장 ,공 동 구 Span No.26~30

| 번 호 | 발 생 연 도 | 부 재 | 손 상 내 용 | 손 상 현 황 | | | | | | | 비 고 |
|---|---|---|---|---|---|---|---|---|---|---|---|
| 2 | 20상 | 공동구 | 공동구 균열 | 0.3 | 1.5 | | 1.50 | m | 1 | 1.50 | |
| 3 | 20상 | 공동구 | 공동구 균열 | 0.3 | 1.5 | | 1.50 | m | 1 | 1.50 | |
| 6 | 20상 | 공동구 | 공동구 균열 | 0.5 | 1.5 | | 1.50 | m | 1 | 1.50 | |
| 9 | 20상 | 공동구 | 공동구 균열 | 0.2 | 1.5 | | 1.50 | m | 1 | 1.50 | |

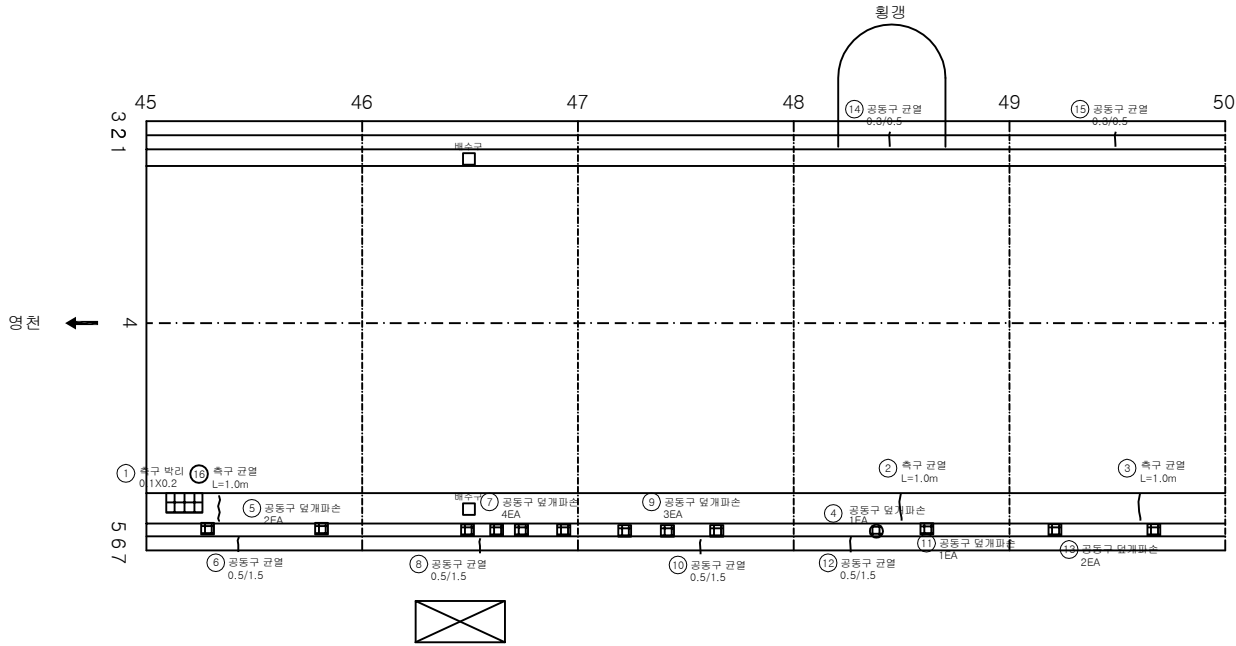
| 번 호 | 발 생 연 도 | 부 재 | 손 상 내 용 | 손 상 현 황 | | | | | | | 비 고 |
|---|---|---|---|---|---|---|---|---|---|---|---|
| 1 | 20상 | 배수시설 | 측구 균열 | | 1.0 | | 1.00 | m | 2 | 2.00 | |
| 2 | 20상 | 배수시설 | 측구 균열 | | 1.0 | | 1.00 | m | 1 | 1.00 | |
| 3 | 20상 | 배수시설 | 측구 균열 | | 1.0 | | 1.00 | m | 1 | 1.00 | |
| 4 | 20상 | 배수시설 | 측구 균열 | | 1.0 | | 1.00 | m | 1 | 1.00 | |
| 5 | 20상 | 배수시설 | 측구 균열 | | 1.0 | | 1.00 | m | 1 | 1.00 | |
| 6 | 20상 | 배수시설 | 측구 균열 | | 1.0 | | 1.00 | m | 1 | 1.00 | |
| 8 | 20상 | 공동구 | 공동구 균열 | 0.5 | 1.5 | | 1.50 | m | 1 | 1.50 | |
| 12 | 20상 | 공동구 | 공동구 균열 | 0.3 | 1.5 | | 1.50 | m | 1 | 1.50 | |
| 14 | 20상 | 공동구 | 공동구 균열 | 0.3 | 1.5 | | 1.50 | m | 1 | 1.50 | |

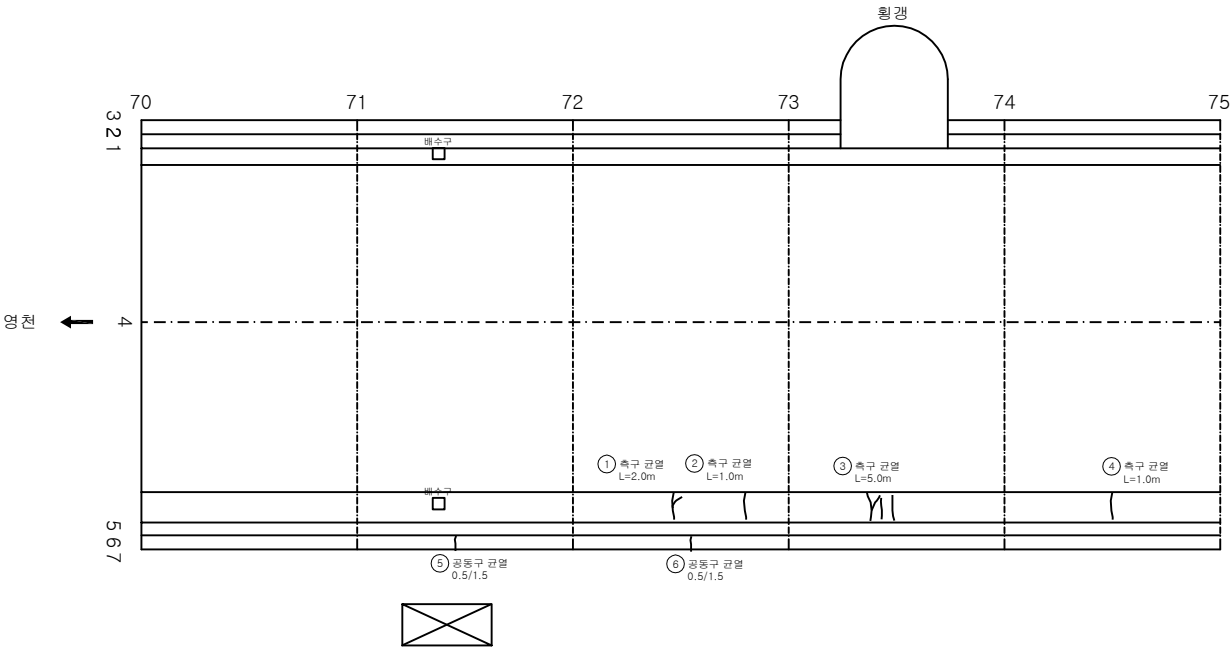
| 번 호 | 발 생 연 도 | 부 재 | 손 상 내 용 | 손 상 현 황 | | | | | | | 비 고 |
|---|---|---|---|---|---|---|---|---|---|---|---|
| 2 | 20상 | 배수시설 | 측구 균열 | | 1.0 | | 1.00 | m | 3 | 3.00 | |
| 3 | 20상 | 배수시설 | 측구 균열 | | 1.0 | | 1.00 | m | 2 | 2.00 | |
| 4 | 20상 | 배수시설 | 측구 균열 | | 1.0 | | 1.00 | m | 2 | 2.00 | |
| 7 | 20상 | 공동구 | 공동구 균열 | 0.3 | 1.5 | | 1.50 | m | 1 | 1.50 | |
| 9 | 20상 | 공동구 | 공동구 균열 | 1.0 | 1.5 | | 1.50 | m | 1 | 1.50 | |
| 10 | 20상 | 공동구 | 공동구 균열 | 1.0 | 1.5 | | 1.50 | m | 1 | 1.50 | |
| 12 | 20상 | 공동구 | 공동구 균열 | 0.5 | 1.5 | | 1.50 | m | 1 | 1.50 | |
| 13 | 23하 | 포장 | 포장 균열 | | 5.0 | | 5.00 | m | 1 | 5.00 | |

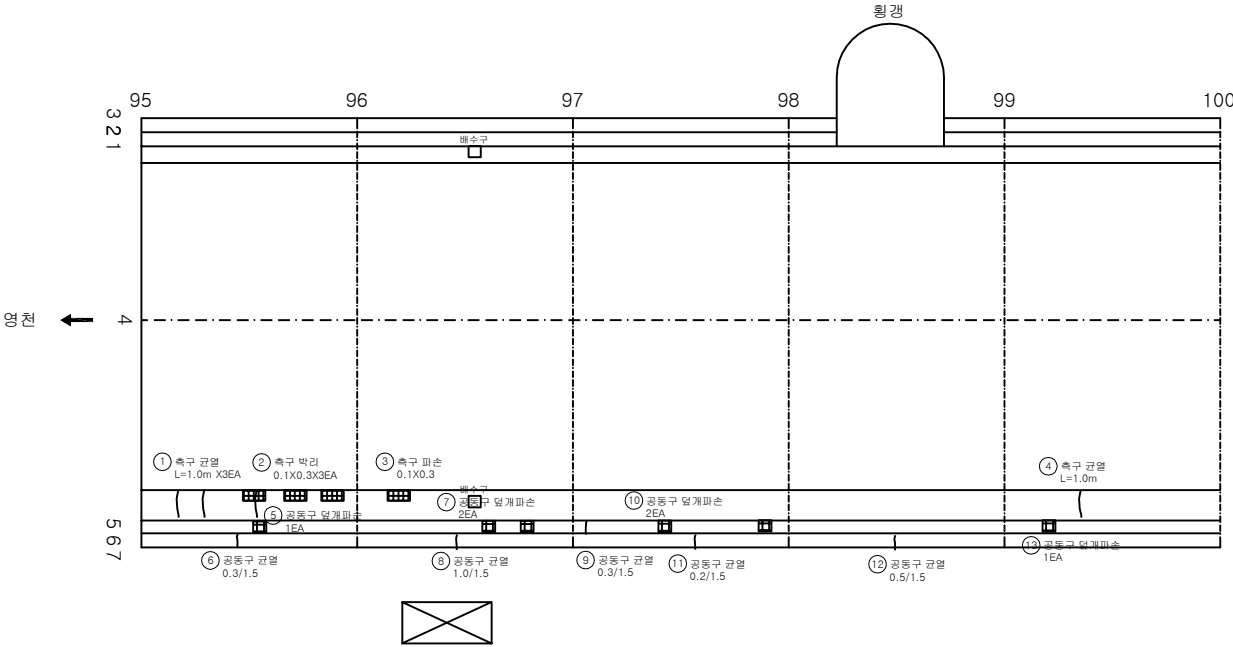
| 번 호 | 발 생 연 도 | 부 재 | 손 상 내 용 | 손 상 현 황 | | | | | | | 비 고 |
|---|---|---|---|---|---|---|---|---|---|---|---|
| 2 | 20상 | 배수시설 | 측구 균열 | | 1.0 | | 1.00 | m | 1 | 1.00 | |
| 3 | 20상 | 배수시설 | 측구 균열 | | 1.0 | | 1.00 | m | 1 | 1.00 | |
| 5 | 20상 | 공동구 | 공동구 균열 | 0.3 | 1.5 | | 1.50 | m | 1 | 1.50 | |
| 7 | 20상 | 공동구 | 공동구 균열 | 0.5 | 1.5 | | 1.50 | m | 1 | 1.50 | |
| 9 | 20상 | 공동구 | 공동구 균열 | 0.3 | 1.5 | | 1.50 | m | 1 | 1.50 | |
| 11 | 20상 | 공동구 | 공동구 균열 | 0.5 | 1.5 | | 1.50 | m | 1 | 1.50 | |
| 13 | 20상 | 공동구 | 공동구 균열 | 0.3 | 1.5 | | 1.50 | m | 1 | 1.50 | |
