## 23. 영천절토23 제2종 성능평가 결과표

| 용역명 | 상주영천고속도로 2024~2025년<br>시설물 안전점검 용역(2종성능평가) | 성능평가<br>기간 | 2025. 08. 25. ~ 2025. 12. 31. | | | | | |

## 23. 영천절토23 실시결과 요약표

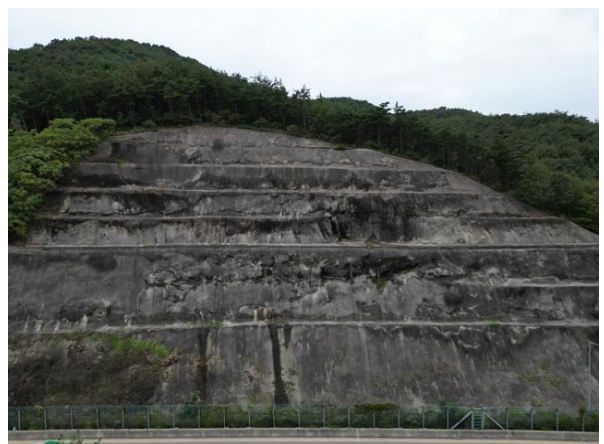
숏크리트 전경

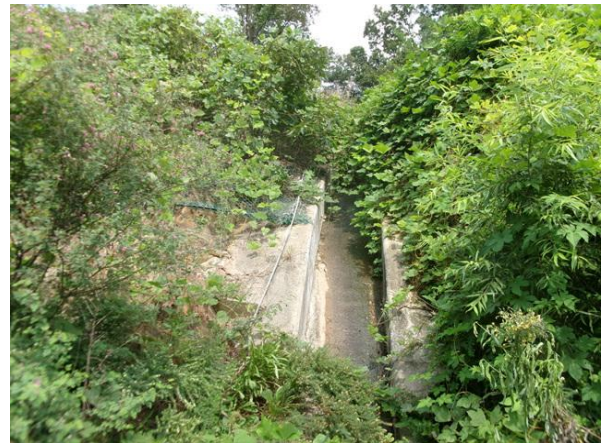
점검사다리 전경

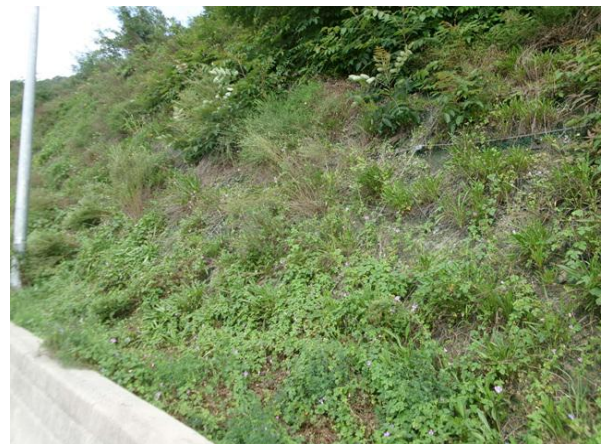
낙석방지울타리 전경

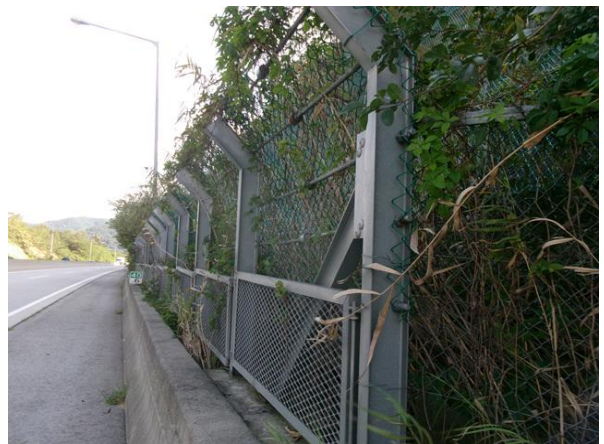
하단(이격부) 전경
