## 제 Ⅱ 편 절토사면편

## 제1장 영천절토01

2025년 정밀안전점검

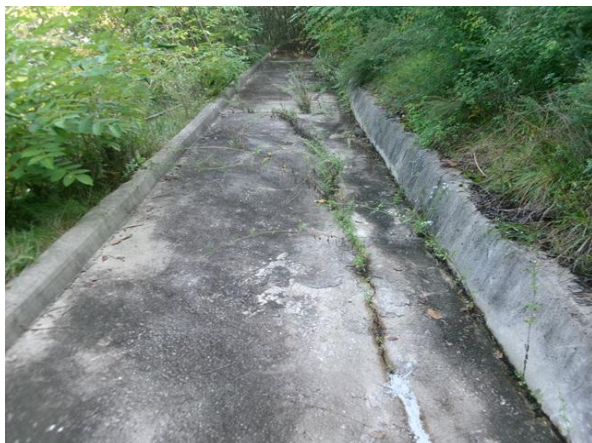
| 구 분 | 손상 내용 | 단위 | 손상수량<br>(개소 / 수량) | 손상 원인 | 비 고 |
|---|---|---|---|---|---|
| 배수 조건 | 소단배수로 | 균열 | m | 17 / 105.0 | 초기건조수축, 우수유입 |

1소단배수로 균열

| 구분 | 손상내용 | 보수<br>방안 | 손상<br>물량 | 보수<br>물량 | 단<br>위 | 단가<br>(천원) | 개략공사비<br>(천원) | 우선<br>순위 |
|---|---|---|---|---|---|---|---|---|
| 배수시설 | 소단배수로 균열 | 주입보수 | 105.00 | 157.50 | m | 65 | 10,238 | 1 |

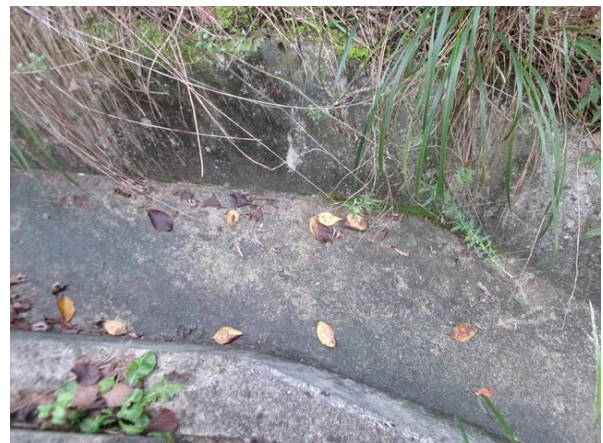
| 구 분 | 손상 내용 | 단위 | 손상수량<br>(개소 / 수량) | 손상 원인 | 비 고 |
|---|---|---|---|---|---|
| 배수 조건 | 산마루측구 | 균열 | m | 2 / 1.0 | 초기건조수축, 우수유입 |

산마루측구 균열

| 구분 | 손상내용 | 보수<br>방안 | 손상<br>물량 | 보수<br>물량 | 단<br>위 | 단가<br>(천원) | 개략공사비<br>(천원) | 우선<br>순위 |
|---|---|---|---|---|---|---|---|---|
| | 산마루측구 균열 | 주입보수 | 1.00 | 1.50 | m | 65 | 98 | 1 |

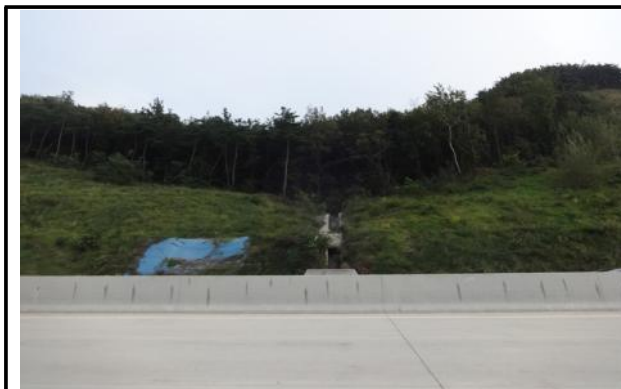
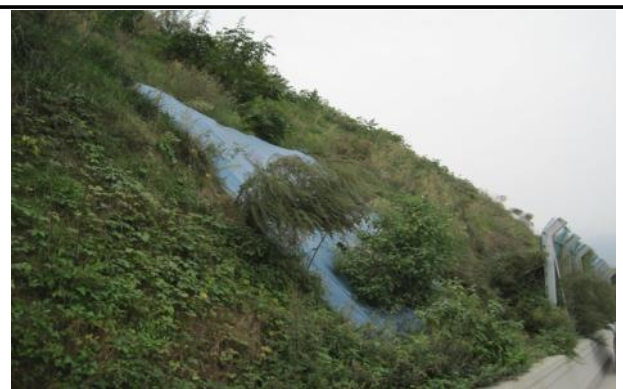
| 구 분 | | 손상 내용 | 단위 | 손상수량<br>(개소 / 수량) | 손상 원인 | 비 고 |
|---|---|---|---|---|---|---|
| 표면<br>보호공 | 돌망태공 | 표층유실 | m <sup>2</sup> | 2 / 15.0 | 집중강우 | |

1단 임시보수 전경

1단 임시보수

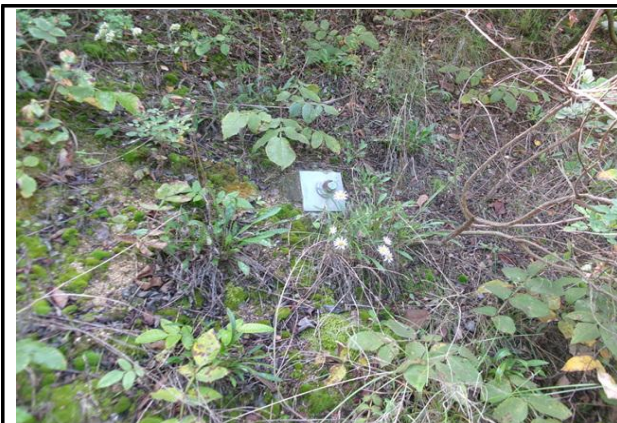
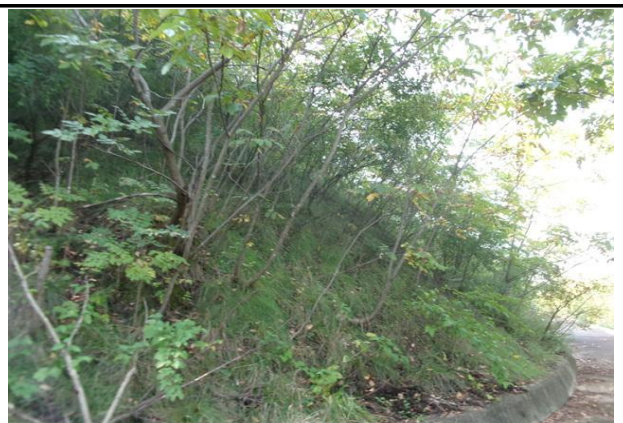
현장조사 결과 현재 락볼트에는 특별한 손상은 없는 것으로 확인되었다.

락볼트 구간 전경
