## 제2장 상주절토02

### 2.1 대상 시설물 현황

본 시설물은 경상북도 상주시 낙동면 상촌리(상주영천고속도로 2.240~2.510km)에 위치한 사면으로서 총 연장 270.0m, 높이 38.0m의 절토사면으로 시공되어 있다. 또한, 준공 이후 별도의 용도변경 없이 공용중이다.

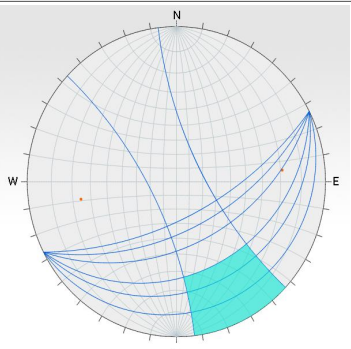
| 구 분 | | J4 | J5 | J6 | 절리상태 점수 | | |
|---|---|---|---|---|---|---|---|
| 안정 | | 안정 | | 안정 | | | |
| <ul style="list-style-type: none"><li>● 평면파괴 영역에 절리군의 극점이 분포하고 있지 않음</li><li>● 쌓기파괴 영역에 절리군의 극점이 분포하고 있지 않음</li><li>● 전도파괴 영역에 절리군의 극점이 분포하고 있지 않음</li></ul> | | | | | | | |

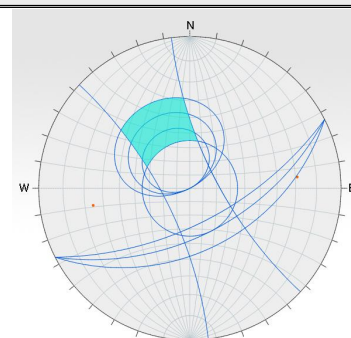
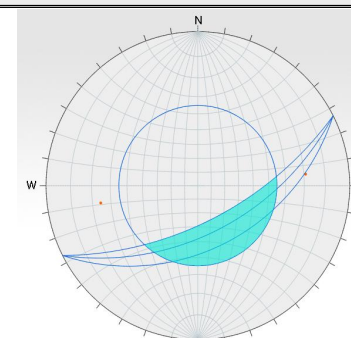
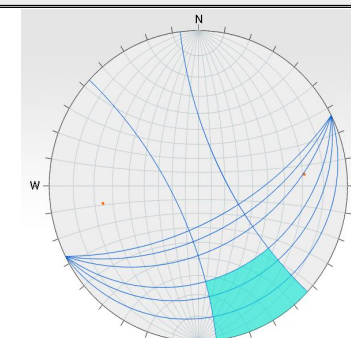
| 구 분 | 평면파괴 | 쇄기파괴 | 전도파괴 |
|---|---|---|---|
| 해석결과 | 안정 | 안정 | 안정 |
