## 제3장 상주절토03

### 3.1 대상 시설물 현황

본 시설물은 경상북도 상주시 낙동면 구잠리(상주영천고속도로 3.540~3.830km)에 위치한 사면으로서 총 연장 290.0m, 높이 52.1m의 절토사면으로 시공되어 있다. 또한, 준공 이후 별도의 용도변경 없이 공용중이다.

## 2025년 정밀안전점검

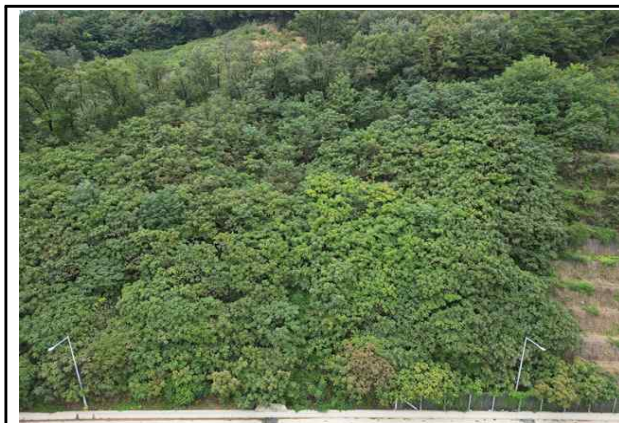
3.660k 자연사면 계곡부

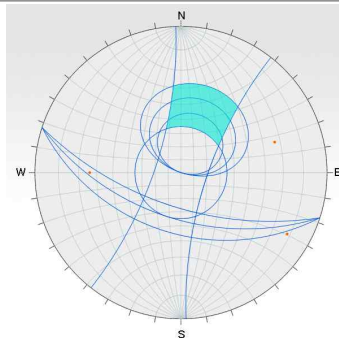
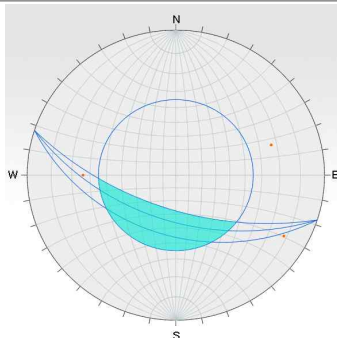
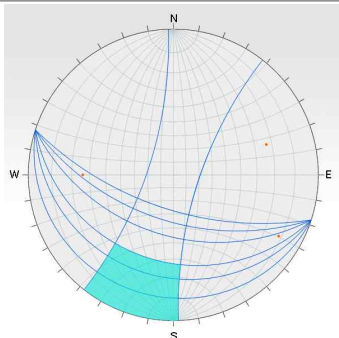
| 구 분 | | J1 | J2 | J3 | 절리상태 점수 | | |
|---|---|---|---|---|---|---|---|
| 안정 | | 안정 | | 안정 | | | |
| <ul style="list-style-type: none"><li>● 평면파괴 영역에 절리군의 극점이 분포하고 있지 않음</li><li>● 썰기파괴 영역에 절리군의 극점이 분포하고 있지 않음</li><li>● 전도파괴 영역에 절리군의 극점이 분포하고 있지 않음</li></ul> | | | | | | | |

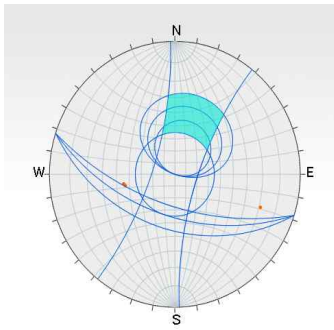
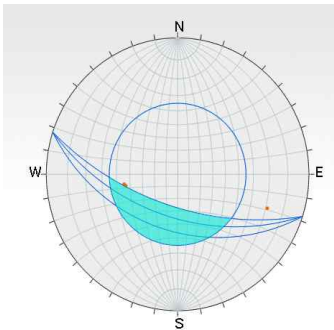
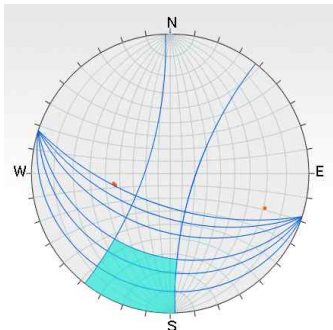
| 구 분 | | J4 | J5 | J6 | 절리상태 점수 | | |
|---|---|---|---|---|---|---|---|
| 안정 | | 안정 | | 안정 | | | |
| <ul style="list-style-type: none"><li>● 평면파괴 영역에 절리군의 극점이 분포하고 있지 않음</li><li>● 쌓기파괴 영역에 절리군의 극점이 분포하고 있지 않음</li><li>● 전도파괴 영역에 절리군의 극점이 분포하고 있지 않음</li></ul> | | | | | | | |

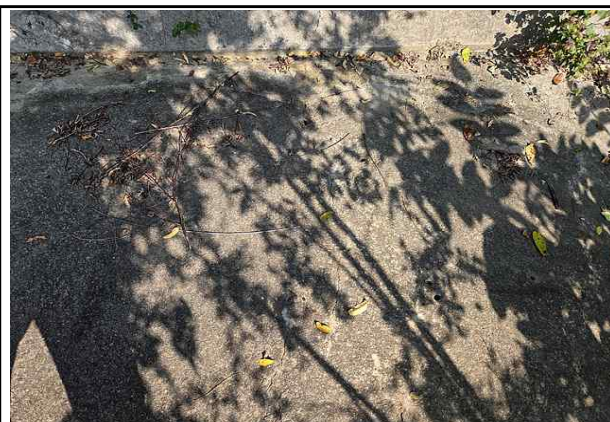
| 구 분 | 손상 내용 | 단위 | 손상수량<br>(개소 / 수량) | 손상 원인 | 비 고 |
|---|---|---|---|---|---|
| 배수 조건 | 소단 배수로 | 균열 | m | 4 / 8.0 | 초기건조수축, 우수유입 |

1소단배수로 균열, 토사퇴적

| 구분 | 손상내용 | 보수방안 | 손상<br>물량 | 보수<br>물량 | 단<br>위 | 단가<br>(천원) | 개략공<br>사비<br>(천원) | 우선<br>순위 |
|---|---|---|---|---|---|---|---|---|
| 배수<br>시설 | 소단배수로 균열 | 주입보수 | 8.00 | 12.00 | m | 65 | 780 | 1 |

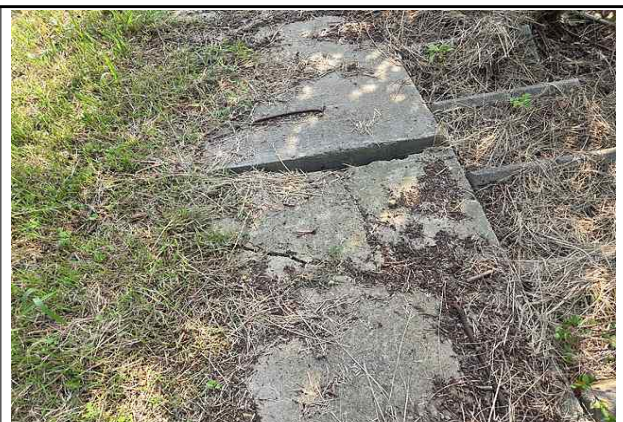
| 구 분 | 손상 내용 | 단위 | 손상수량<br>(개소 / 수량) | 손상 원인 | 비 고 |
|---|---|---|---|---|---|
| | | 파손, 재료분리 | m <sup>2</sup> | 2 / 12.0 | 시공불량 |

산마루측구 덮개 파손

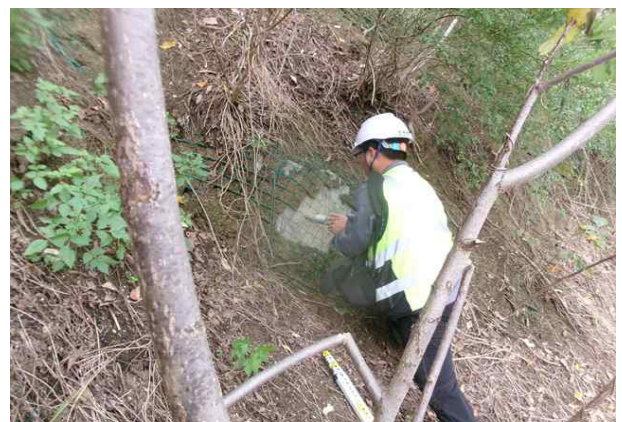
| 시험위치 | 상위50% 평균값<br>(대표값) | 일축압축강도<br>추정(MPa) | 암 판정 결과 | 비고 |
|---|---|---|---|---|
| 검토의견 | · 암반용 슈미트해머에 의한 강도 측정결과, 반발경도는 54.5~57.5로 측정되었으며, 추정강도 103.1~116.8MPa로 경암으로 판정되어 암반의 강도는 양호한 것으로 판단된다. | | | |

암반 강도시험

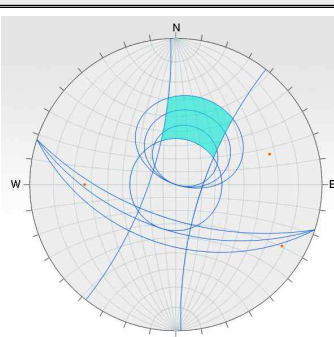
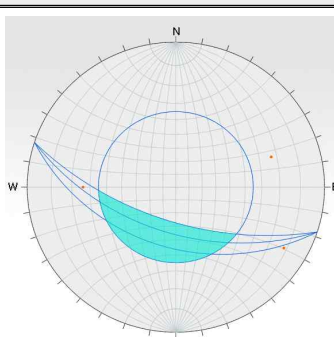
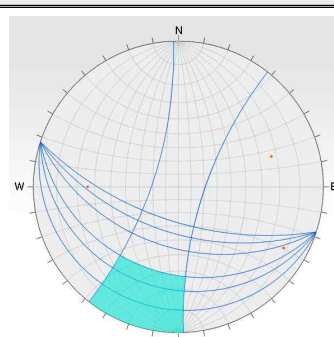
| 구 분 | 평면파괴 | 쇄기파괴 | 전도파괴 |
|---|---|---|---|
| 해석결과 | 안정 | 안정 | 안정 |

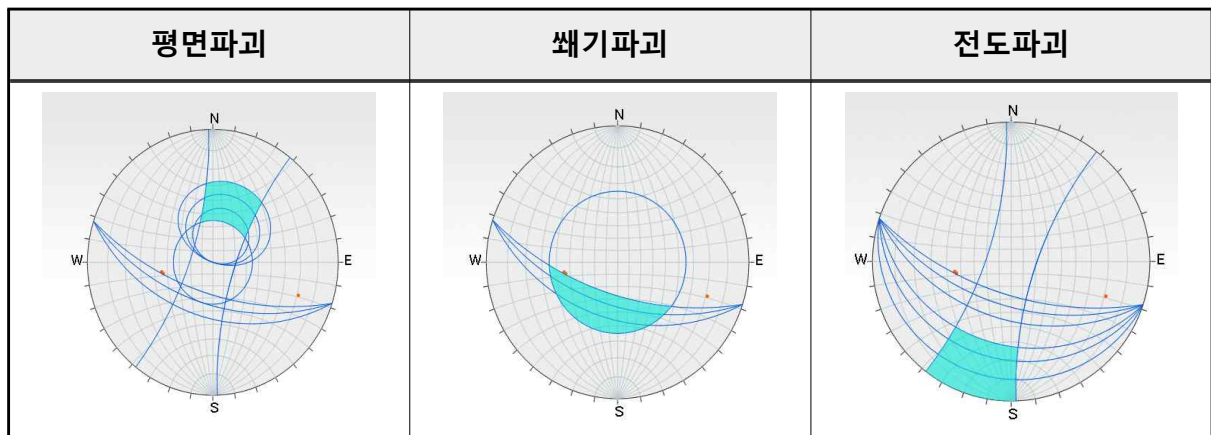
| 구 분 | 평면파괴 | 쇄기파괴 | 전도파괴 |
|---|---|---|---|
| 해석결과 | 안정 | 안정 | 안정 |
