## 제4장 영천절토04

### 4.1 대상 시설물 현황

본시설물은 경상북도 구미시 도개면 다곡리(상주영천고속도로 4.300~5.120km)에 위치한 사면으로서 총 연장 820.0m, 높이 48.0m의 절토사면으로 시공되어 있다. 또한, 준공 이후 별도의 용도변경 없이 공용중이다.

2025년 정밀안전점검

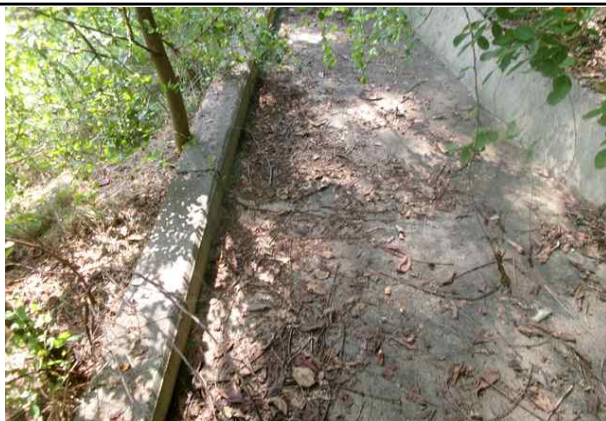
소단배수로는 지반 변형으로 인한 부상 및 침하 등의 손상은 없으나, 소단배수로에서 중·횡방향 균열이 일부 조사되었다.

| 구 분 | | 손상 내용 | 단위 | 손상수량<br>(개소 / 수량) | 손상 원인 | 비 고 |
|---|---|---|---|---|---|---|
| 배수 조건 | 소단 배수로 | 균열 | m | 14 / 38.50 | 초기건조수축, 우수유입 | |

소단배수로 균열

| 구분 | 손상내용 | 보수<br>방안 | 손상<br>물량 | 보수<br>물량 | 단<br>위 | 단가<br>(천원) | 개략공<br>사비<br>(천원) | 우선<br>순위 |
|---|---|---|---|---|---|---|---|---|
| 배수시설 | 소단배수로 균열 | 주입보수 | 38.50 | 57.75 | m | 65 | 3,754 | 2 |

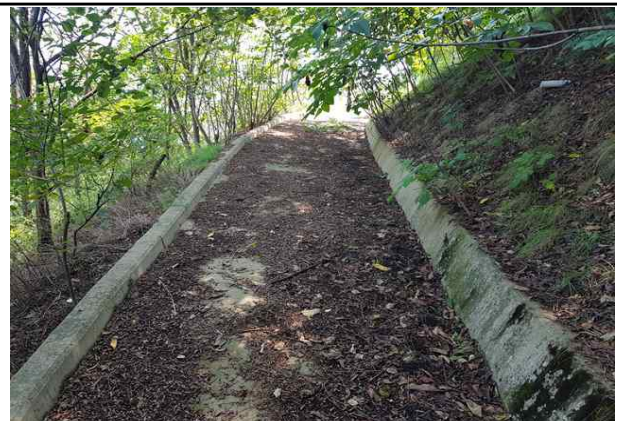
소단배수로 토사퇴적

배수시설의 균열, 점검시설의 식생은 주기적인 관찰 및 정비를 통한 유지관리가 필요하다.
