## 제5장 상주절토05

### 5.1 대상 시설물 현황

## 2025년 정밀안전점검

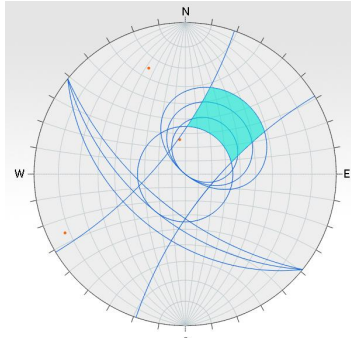
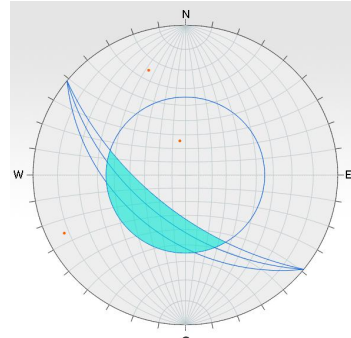
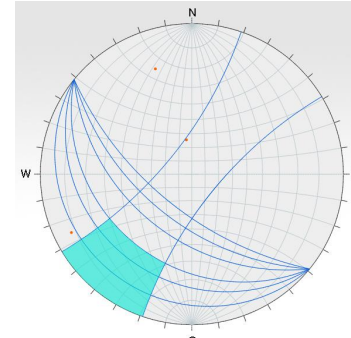
| 구 분 | | J1 | J2 | J3 | 절리상태 점수 | | |
|---|---|---|---|---|---|---|---|
| 안정 | | 안정 | | 안정 | | | |
| <ul style="list-style-type: none"><li>● 평면파괴 영역에 절리군의 극점이 분포하고 있지 않음</li><li>● 썰기파괴 영역에 절리군의 극점이 분포하고 있지 않음</li><li>● 전도파괴 영역에 절리군의 극점이 분포하고 있지 않음</li></ul> | | | | | | | |

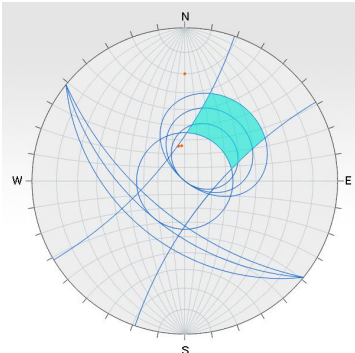
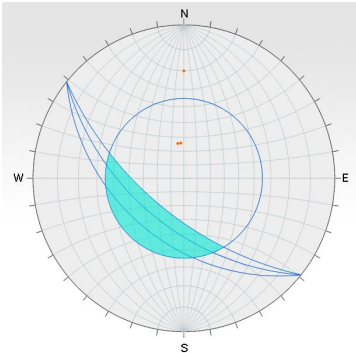
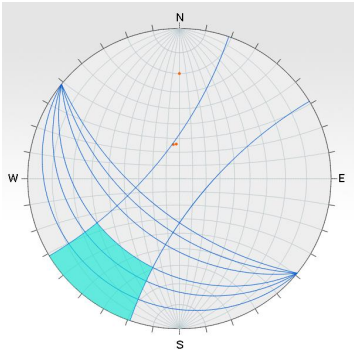
| 구 분 | | J4 | J5 | J6 | 절리상태 점수 | | |
|---|---|---|---|---|---|---|---|
| 안정 | | 안정 | | 안정 | | | |
| <ul style="list-style-type: none"><li>● 평면파괴 영역에 절리군의 극점이 분포하고 있지 않음</li><li>● 썰기파괴 영역에 절리군의 극점이 분포하고 있지 않음</li><li>● 전도파괴 영역에 절리군의 극점이 분포하고 있지 않음</li></ul> | | | | | | | |

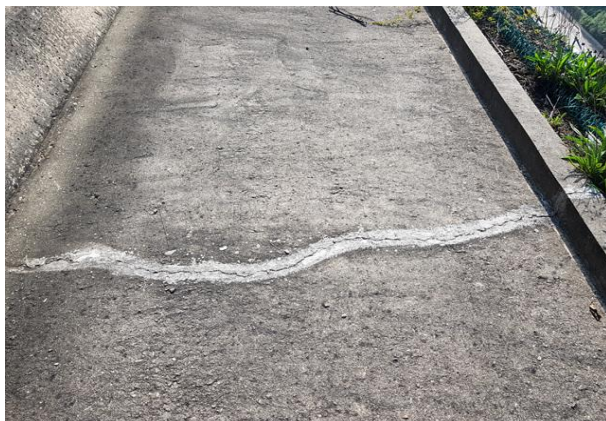
소단배수로와 산마루측구에서 지반 변형으로 인한 부상 및 침하 등의 손상은 없는 것으로 확인되었으나, 초기건조수축, 우수유입으로 인한 균열이 조사되었다.

| 구 분 | | 손상 내용 | 단위 | 손상수량<br>(개소 / 수량) | 손상 원인 | 비 고 |
|---|---|---|---|---|---|---|
| 배수 조건 | 소단 배수로 | 균열 | m | 12 / 26.50 | 초기건조수축, 우수유입 | |

1소단배수로 균열

| 구분 | 손상내용 | 보수방안 | 손상물량 | 보수물량 | 단위 | 단가(천원) | 개략공사비(천원) | 우선순위 |
|---|---|---|---|---|---|---|---|---|
| 배수시설 | 소단배수로 균열 | 주입보수 | 26.50 | 39.75 | m | 65 | 2,584 | 1 |

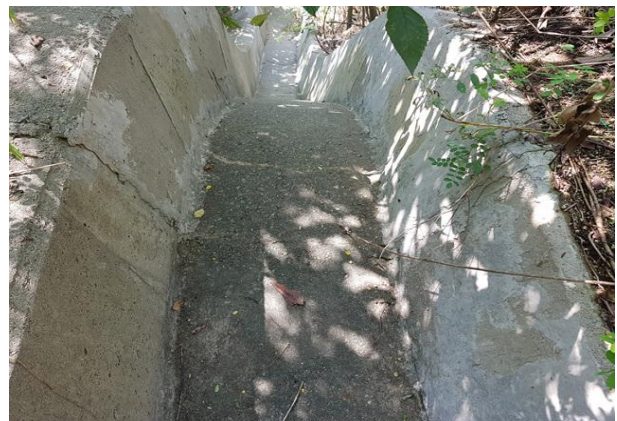
| 구 분 | | 손상 내용 | 단위 | 손상수량<br>(개소 / 수량) | 손상 원인 | 비 고 |
|---|---|---|---|---|---|---|
| | 산마루측구 | 균열 | m | 1 / 3.00 | 초기건조수축, 우수유입 | |

산마루측구 균열

| 구분 | 손상내용 | 보수방안 | 손상물량 | 보수물량 | 단위 | 단가(천원) | 개략공사비(천원) | 우선순위 |
|---|---|---|---|---|---|---|---|---|
| | 산마루측구 균열 | 주입보수 | 5.00 | 7.50 | m | 65 | 488 | 1 |

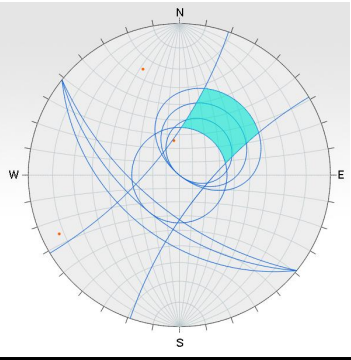
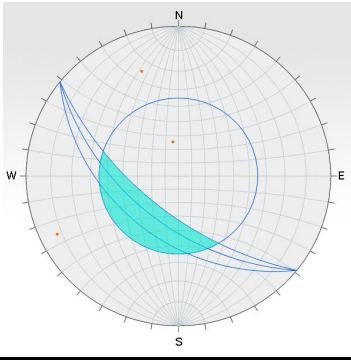
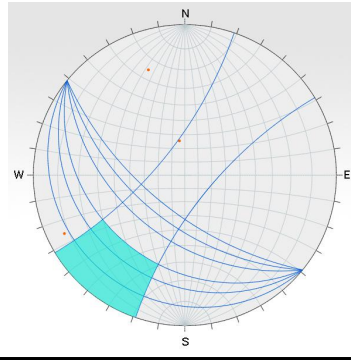
| 구 분 | 평면파괴 | 쇄기파괴 | 전도파괴 |
|---|---|---|---|
| 해석결과 | 안정 | 안정 | 안정 |

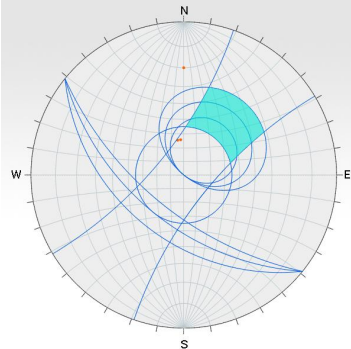
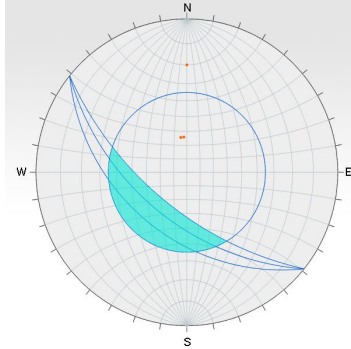
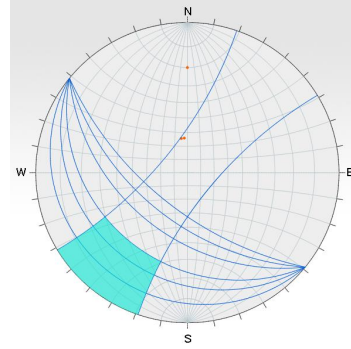
| | 평면파괴 | 쇄기파괴 | 전도파괴 |
|---|---|---|---|
| 해석결과 | 안정 | 안정 | 안정 |
