## 제6장 영천절토06

### 6.1 대상 시설물 현황

## 2025년 정밀안전점검

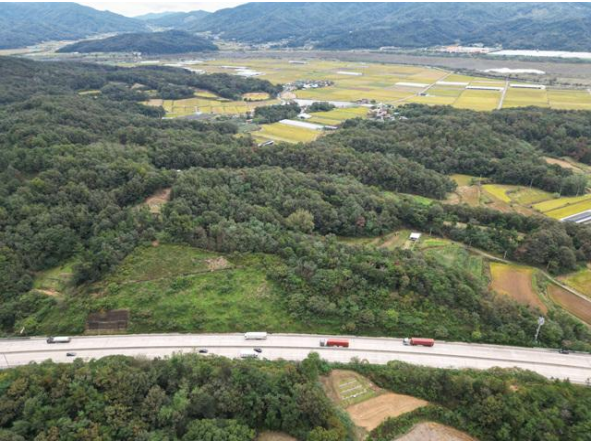
| <p>전체 전경</p> | <p>산마루측구, 점검계단 전경</p> |

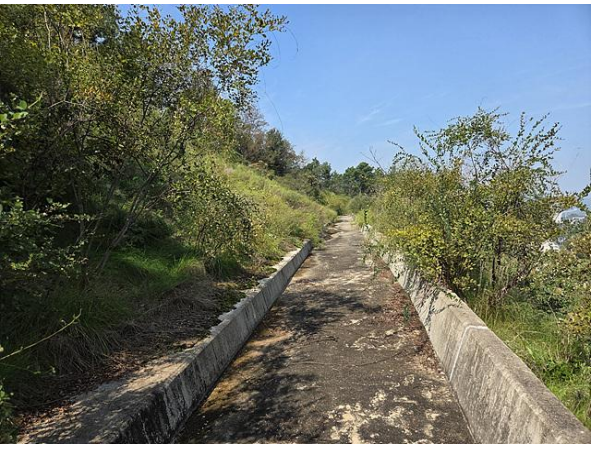
| <p>1소단 배수로 전경</p> | <p>기대기옹벽 전경</p> |

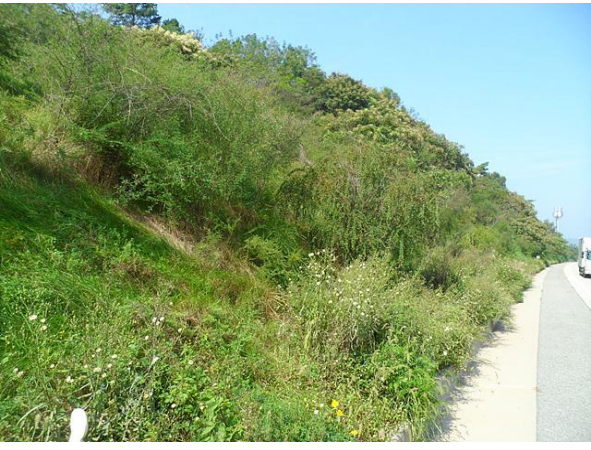
| <p>하부 전경</p> | <p>상부자연사면 전경</p> |

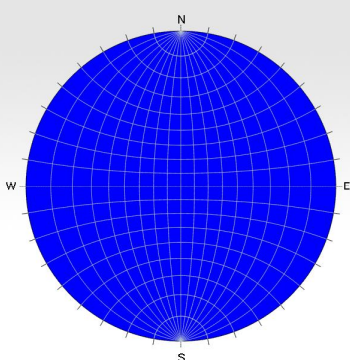
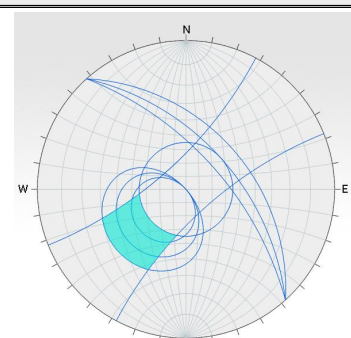
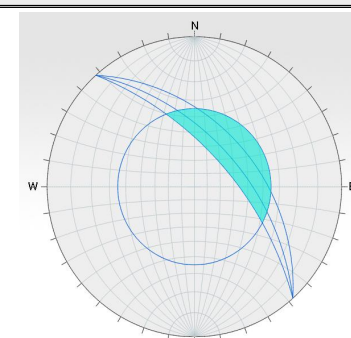
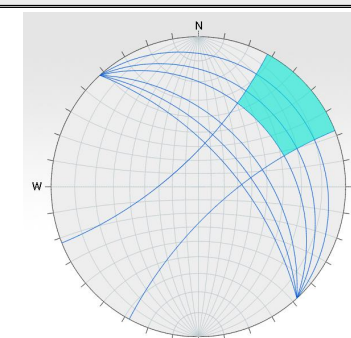
| 구 분 | 점 검 결 과 | |
|---|---|---|
| 평사<br>투영도 | | <p>dip      dip direction</p> <p>녹화공법 적용으로 노출된<br/>노두없음(측정불가)</p> |

| 구 분 | 평면파괴 | 쇄기파괴 | 전도파괴 |
|---|---|---|---|
| 해석결과 | 안정 | 안정 | 안정 |

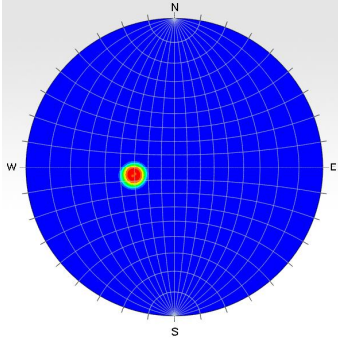
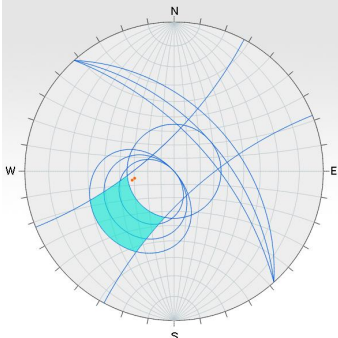
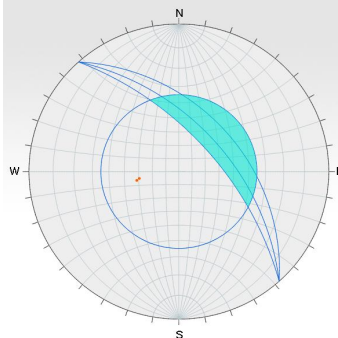
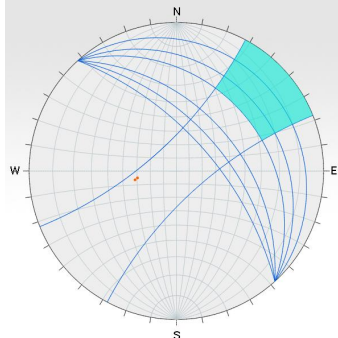
| 구 분 | 점 검 결 과 | | |
|---|---|---|---|
| 평사<br>투영도 | | dip<br>30<br>32 | dip direction<br>80<br>78 |

| 구 분 | 평면파괴 | 쇄기파괴 | 전도파괴 |
|---|---|---|---|
| 해석결과 | 안정 | 안정 | 안정 |
