## 제7장 상주절토07

### 7.1 대상 시설물 현황

## 2025년 정밀안전점검

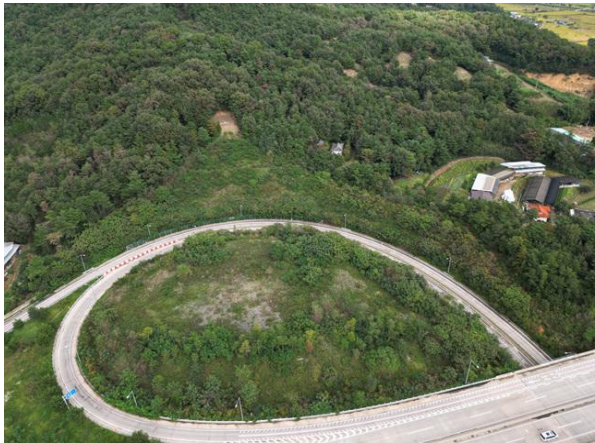
| <p>전체 전경</p> | <p>상부자연사면 전경</p> |

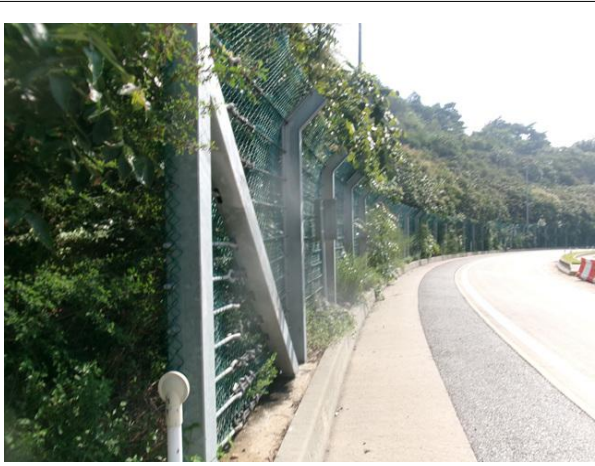
| <p>도로, 낙석방지울타리 전경</p> | <p>도로, 하단 전경</p> |

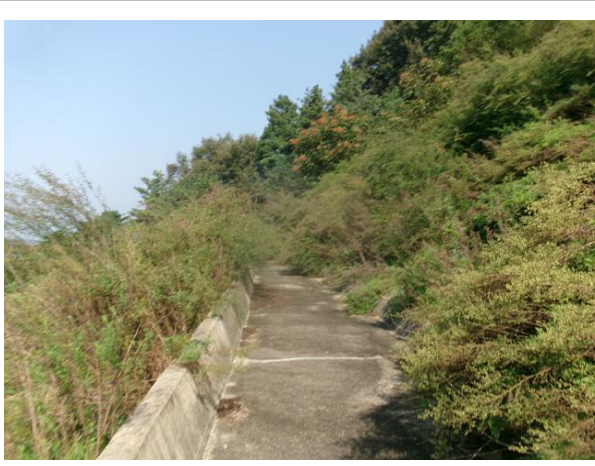
| <p>1소단 배수로 전경</p> | <p>산마루측구 전경</p> |

사면내 배수시설은 소단배수로 및 산마루측구가 시공되어 있으며, 지반 변형으로 인한 부상 및 침하 등의 손상은 없는 것으로 확인되었다. 다만, 일부구간 건조수축 및 온도변화에 의한 균열이 발생된 것으로 조사되었다.

| 구 분 | | 손상 내용 | 단위 | 손상수량<br>(개소 / 수량) | 손상 원인 | 비 고 |
|---|---|---|---|---|---|---|
| 배수 조건 | 소단 배수로 | 균열 | m | 10 / 23.60 | 건조수축, 온도변화 | |

| 구분 | 손상내용 | 보수방안 | 손상<br>물량 | 보수<br>물량 | 단<br>위 | 단가<br>(천원) | 개략공<br>사비<br>(천원) | 우선<br>순위 |
|---|---|---|---|---|---|---|---|---|
| 배수시설 | 소단배수로 균열 | 주입보수 | 23.60 | 35.40 | m | 65 | 2,301 | 1 |

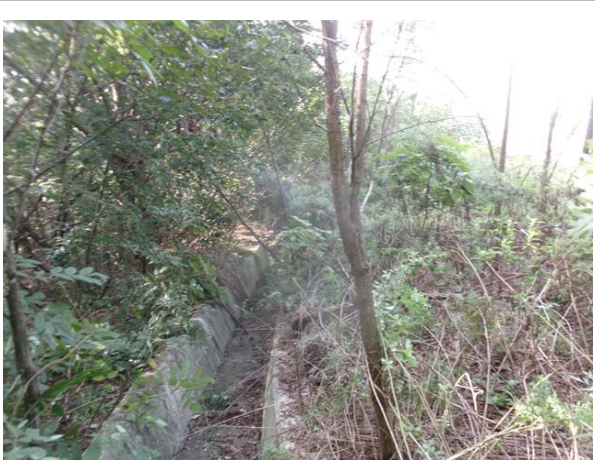
| 구 분 | | 손상 내용 | 단위 | 손상수량<br>(개소 / 수량) | 손상 원인 | 비 고 |
|---|---|---|---|---|---|---|
| | 산마루측구 | 균열 | m | 2 / 3.00 | 건조수축, 온도변화 | |

| 구분 | 손상내용 | 보수방안 | 손상<br>물량 | 보수<br>물량 | 단<br>위 | 단가<br>(천원) | 개략공<br>사비<br>(천원) | 우선<br>순위 |
|---|---|---|---|---|---|---|---|---|
| | 산마루측구 균열 | 주입보수 | 3.00 | 4.50 | m | 65 | 293 | 1 |

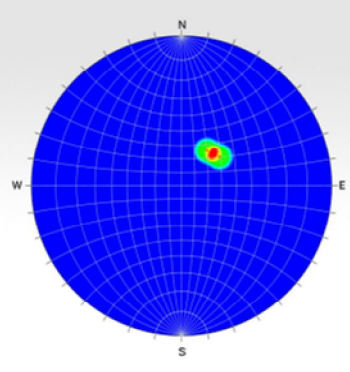
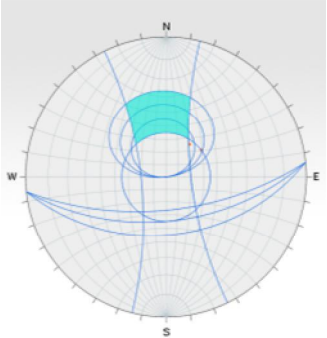
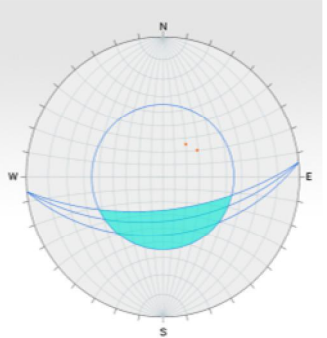
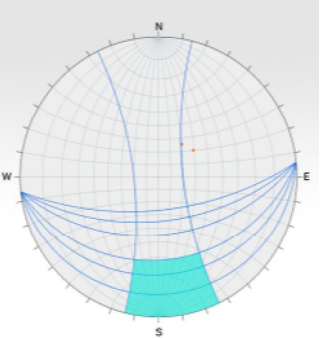
## 3) 1구간 (R-A 1+060k, 상주)

| 구 분 | 평면파괴 | 쇄기파괴 | 전도파괴 |
|---|---|---|---|
| 해석결과 | 안정 | 안정 | 안정 |

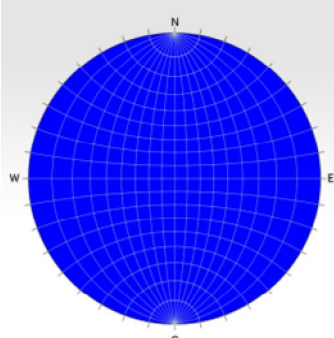
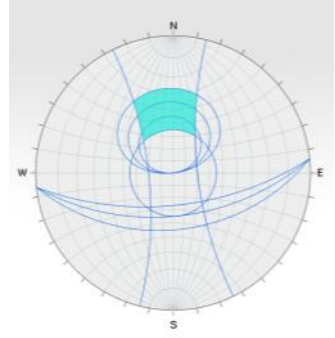
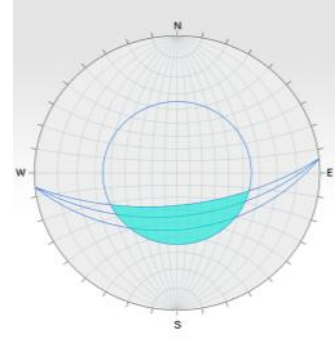
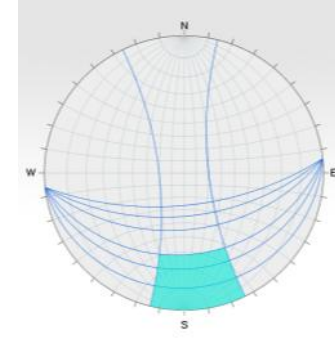
| 구 분 | 점 검 결 과 | |
|---|---|---|
| 평사<br>투영도 | | <p>dip      dip direction</p> <p>녹화공법 적용으로 노출된<br/>노두없음(측정불가)</p> |

| 구 분 | 평면파괴 | 쇄기파괴 | 전도파괴 |
|---|---|---|---|
| 해석결과 | 안정 | 안정 | 안정 |
