## 제8장 상주절토08

### 8.1 대상 시설물 현황

## 2025년 정밀안전점검

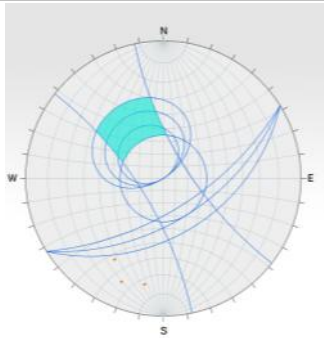
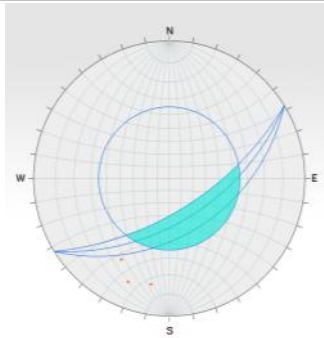
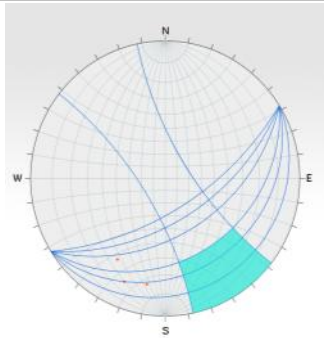
| 구 분 | | J1 | J2 | J3 | 절리상태 점수 | | |
|---|---|---|---|---|---|---|---|
| 안정 | | 안정 | | 안정 | | | |
| <ul style="list-style-type: none"><li>● 평면파괴 영역에 절리군의 극점이 분포하고 있지 않음</li><li>● 쌓기파괴 영역에 절리군의 극점이 분포하고 있지 않음</li><li>● 전도파괴 영역에 절리군의 극점이 분포하고 있지 않음</li></ul> | | | | | | | |

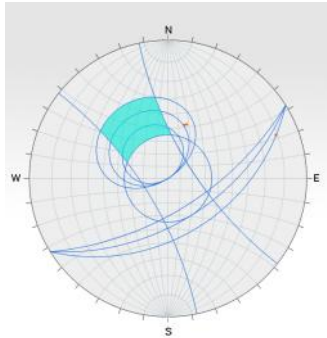
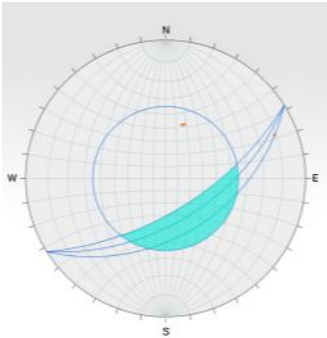
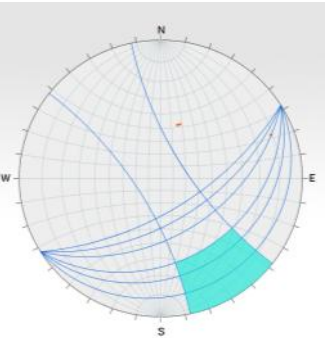
| 구 분 | | J4 | J5 | J6 | 절리상태 점수 | | |
|---|---|---|---|---|---|---|---|
| 안정 | | 안정 | | 안정 | | | |
| <ul style="list-style-type: none"><li>● 평면파괴 영역에 절리군의 극점이 분포하고 있지 않음</li><li>● 썰기파괴 영역에 절리군의 극점이 분포하고 있지 않음</li><li>● 전도파괴 영역에 절리군의 극점이 분포하고 있지 않음</li></ul> | | | | | | | |

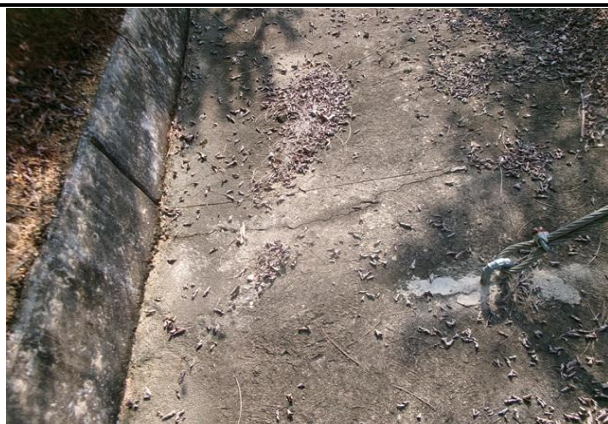
사면내 배수시설은 소단배수로 및 산마루측구, 수직도수로가 시공되어 있으며, 지반 변형으로 인한 부상 및 침하 등의 손상은 없는 것으로 확인되었다. 다만, 일부구간 건조수축 및 온도변화 등에 의한 균열이 발생된 것으로 조사되었다.

| 구 분 | | 손상 내용 | 단위 | 손상수량<br>(개소 / 수량) | 손상 원인 | 비 고 |
|---|---|---|---|---|---|---|
| 배수 조건 | 소단 배수로 | 균열 | m | 2 / 3.0 | 건조수축, 온도변화 | |

소단배수로 균열

| 구분 | 손상내용 | 보수방안 | 손상<br>물량 | 보수<br>물량 | 단<br>위 | 단가<br>(천원) | 개략공<br>사비<br>(천원) | 우선<br>순위 |
|---|---|---|---|---|---|---|---|---|
| 배수시설 | 소단배수로 균열 | 주입보수 | 3.00 | 4.50 | m | 65 | 293 | 1 |

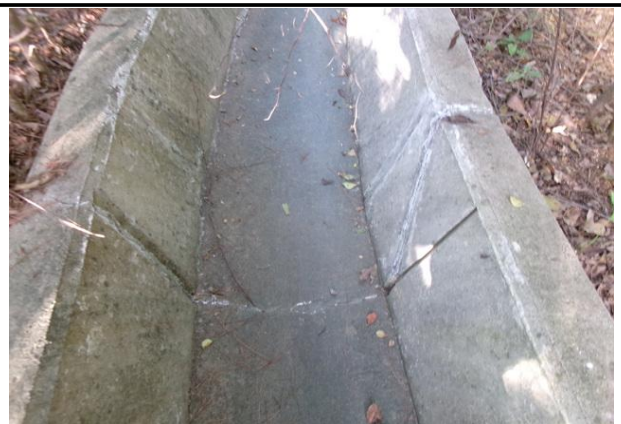
| 구 분 | | 손상 내용 | 단위 | 손상수량<br>(개소 / 수량) | 손상 원인 | 비 고 |
|---|---|---|---|---|---|---|
| | 산마루측구 | 균열 | m | 1 / 2.0 | 건조수축, 온도변화 | |

산마루측구 균열

| 구분 | 손상내용 | 보수방안 | 손상<br>물량 | 보수<br>물량 | 단<br>위 | 단가<br>(천원) | 개략공<br>사비<br>(천원) | 우선<br>순위 |
|---|---|---|---|---|---|---|---|---|
| | 산마루측구 균열 | 주입보수 | 2.00 | 3.00 | m | 65 | 195 | 1 |

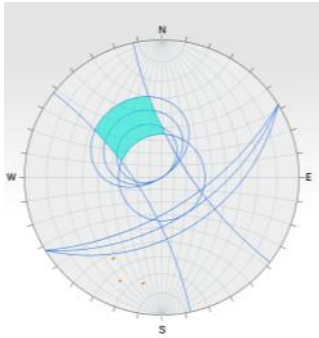
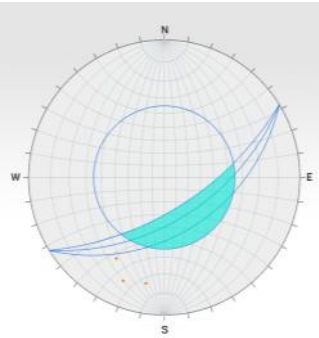
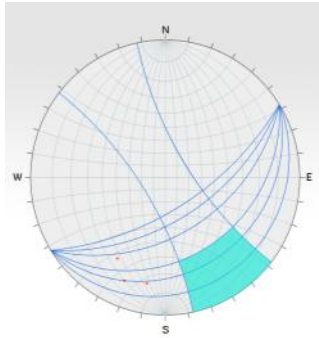
| 구 분 | 평면파괴 | 쇄기파괴 | 전도파괴 |
|---|---|---|---|
| 해석결과 | 안정 | 안정 | 안정 |

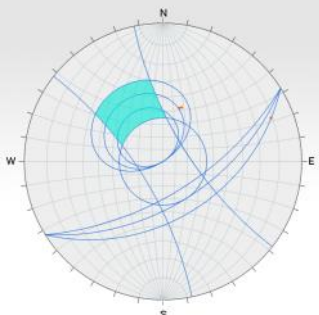
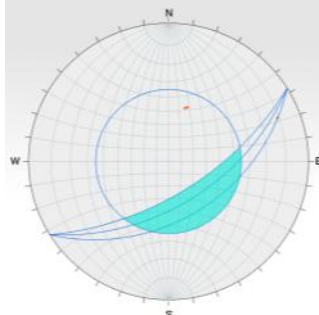
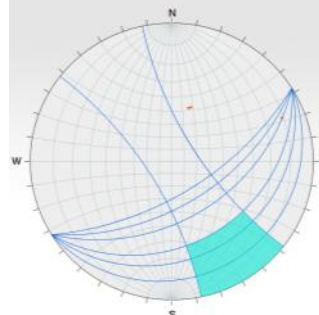
| 구 분 | 평면파괴 | 쇄기파괴 | 전도파괴 |
|---|---|---|---|
| 해석결과 | 안정 | 안정 | 안정 |
