## 제9장 상주절토09

### 9.1 대상 시설물 현황

본 시설물은 경상북도 구미시 도개면 궁거리(상주영천고속도로 14.494~14.934km)에 위치한 사면으로서 총 연장 440.0m, 높이 40.0m의 절토사면으로 시공되어 있다. 또한, 준공 이후 별도의 용도변경 없이 공용중이다.

## 2025년 정밀안전점검

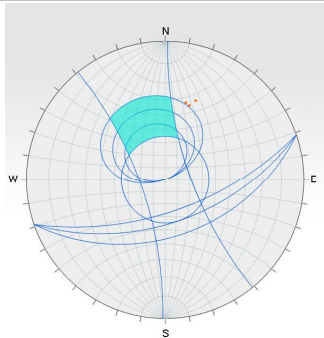
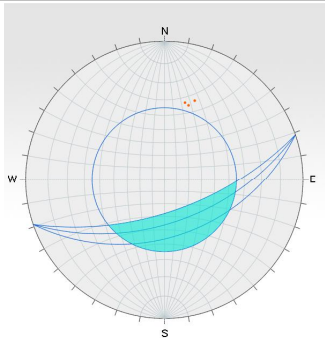
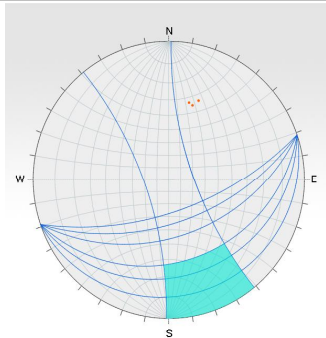
| 구 분 | | J1 | J2 | J3 | 절리상태 점수 | | |
|---|---|---|---|---|---|---|---|
| 안정 | | 안정 | | 안정 | | | |
| <ul style="list-style-type: none"><li>● 평면파괴 영역에 절리군의 극점이 분포하고 있지 않음</li><li>● 쌓기파괴 영역에 절리군의 극점이 분포하고 있지 않음</li><li>● 전도파괴 영역에 절리군의 극점이 분포하고 있지 않음</li></ul> | | | | | | | |

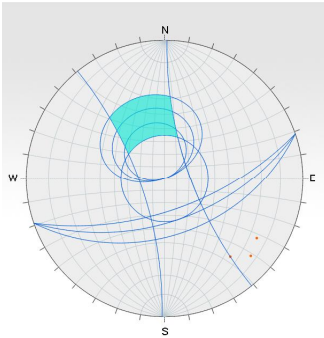
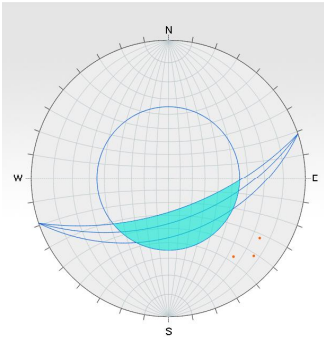
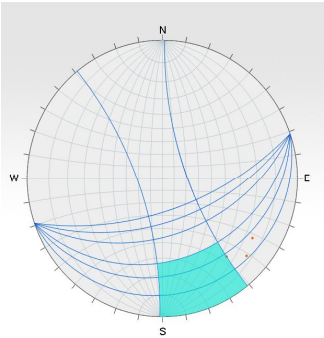
| 구 분 | | J4 | J5 | J6 | 절리상태 점수 | | |
|---|---|---|---|---|---|---|---|
| 안정 | | 안정 | | 안정 | | | |
| <ul style="list-style-type: none"><li>● 평면파괴 영역에 절리군의 극점이 분포하고 있지 않음</li><li>● 썰기파괴 영역에 절리군의 극점이 분포하고 있지 않음</li><li>● 전도파괴 영역에 절리군의 극점이 분포하고 있지 않음</li></ul> | | | | | | | |

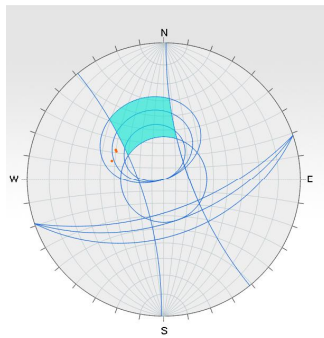
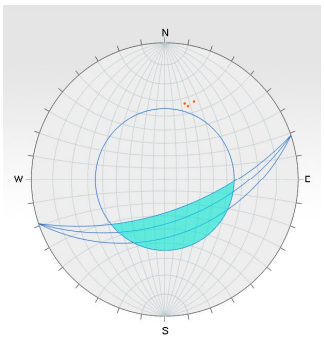
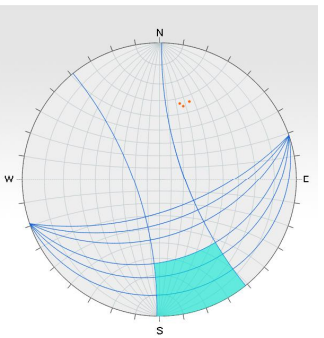
| 구 분 | | J7 | J8 | J9 | 절리상태 점수 | | |
|---|---|---|---|---|---|---|---|
| 안정 | | 안정 | | 안정 | | | |
| <ul style="list-style-type: none"><li>● 평면파괴 영역에 절리군의 극점이 분포하고 있지 않음</li><li>● 썰기파괴 영역에 절리군의 극점이 분포하고 있지 않음</li><li>● 전도파괴 영역에 절리군의 극점이 분포하고 있지 않음</li></ul> | | | | | | | |

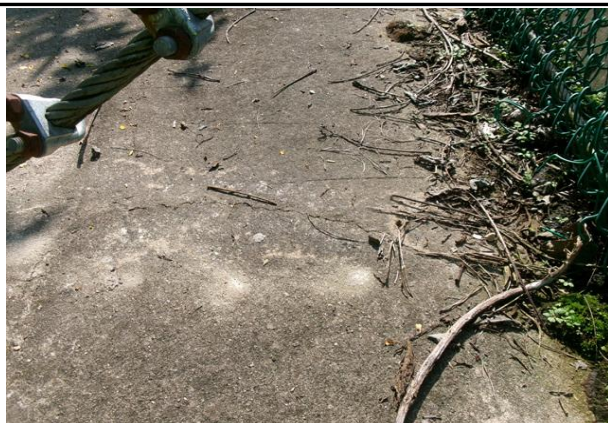
사면내 배수시설은 소단배수로 및 산마루측구, 수직도수로가 시공되어 있으며, 지반 변형으로 인한 부상 및 침하 등의 손상은 없는 것으로 확인되었다. 다만, 일부구간 건조수축, 온도변화 등에 의한 균열 및 망상균열이 발생된 것으로 조사되었다.

| 구 분 | | 손상 내용 | 단위 | 손상수량<br>(개소 / 수량) | 손상 원인 | 비 고 |
|---|---|---|---|---|---|---|
| 배수 조건 | 소단 배수로 | 균열 | m | 10 / 22.0 | 건조수축, 온도변화 | |
| | 산마루측구 | 균열 | m | 6 / 4.0 | 건조수축, 온도변화 | |

소단배수로 균열

| 구분 | 손상내용 | 보수방안 | 손상물량 | 보수물량 | 단위 | 단가(천원) | 개략공사비(천원) | 우선순위 |
|---|---|---|---|---|---|---|---|---|
| 배수시설 | 소단배수로 균열 | 주입보수 | 22.00 | 33.00 | m | 65 | 2,145 | 1 |

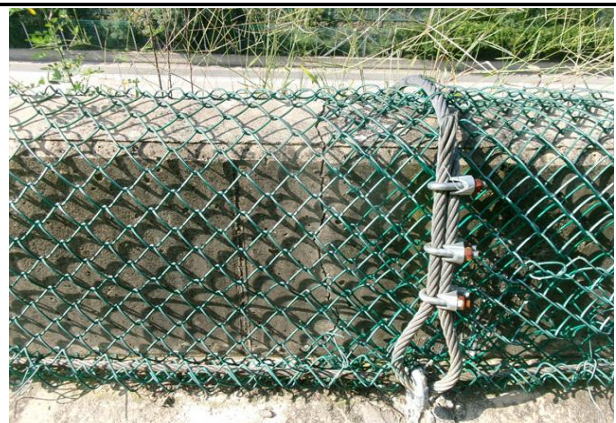
| 구 분 | | 손상 내용 | 단위 | 손상수량<br>(개소 / 수량) | 손상 원인 | 비 고 |
|---|---|---|---|---|---|---|
| | | 파손 | m <sup>2</sup> | 1 / 0.1 | 외부충격 | |

소단배수로 파손

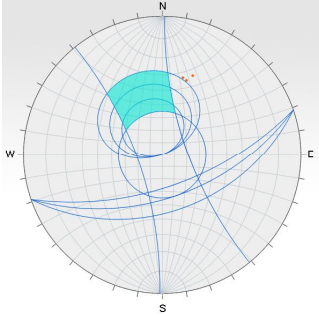
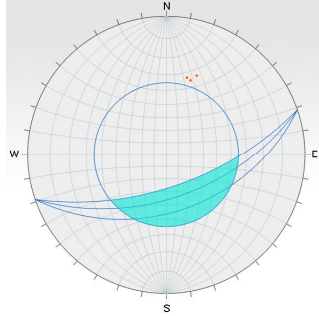
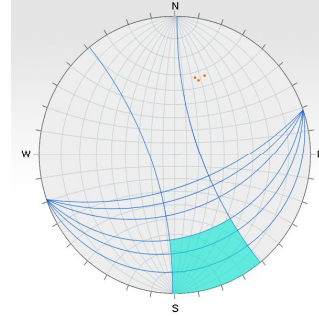
## 3) 1구간 (STA.14+494 ~ 14+594)

| 구 분 | 평면파괴 | 쇄기파괴 | 전도파괴 |
|---|---|---|---|
| 해석결과 | 안정 | 안정 | 안정 |

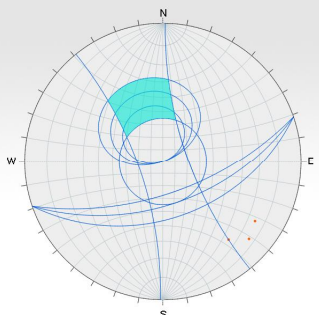
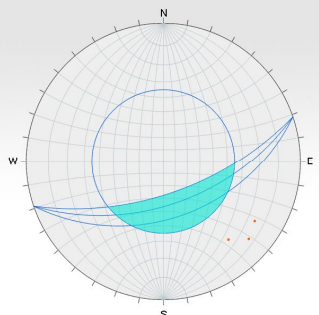
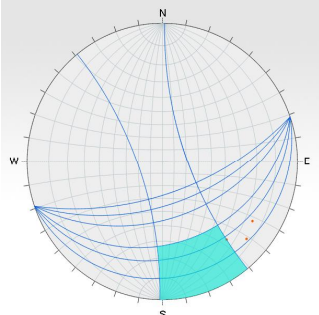
| 구 분 | 평면파괴 | 쇄기파괴 | 전도파괴 |
|---|---|---|---|
| 해석결과 | 안정 | 안정 | 안정 |

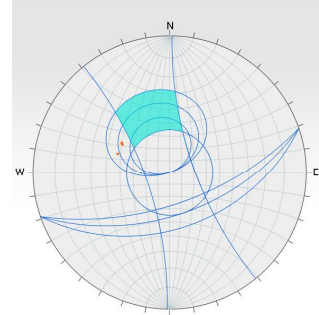
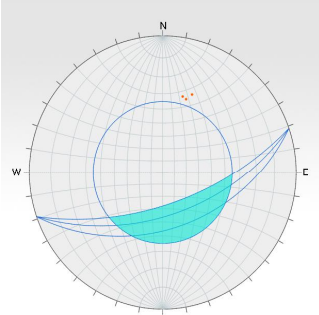
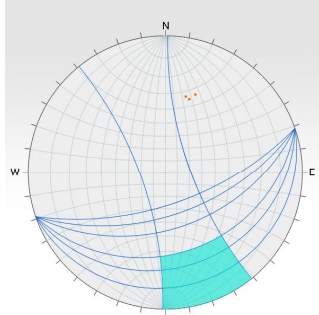
| 구 분 | 평면파괴 | 쇄기파괴 | 전도파괴 |
|---|---|---|---|
| 해석결과 | 안정 | 안정 | 안정 |
