## 제10장 상주절토10

### 10.1 대상 시설물 현황

## 2025년 정밀안전점검

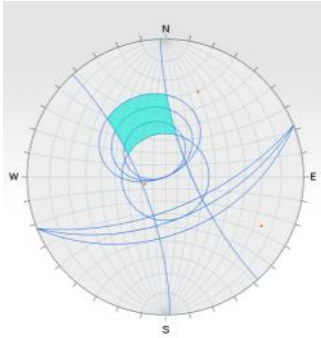
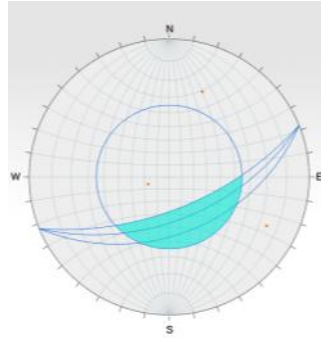
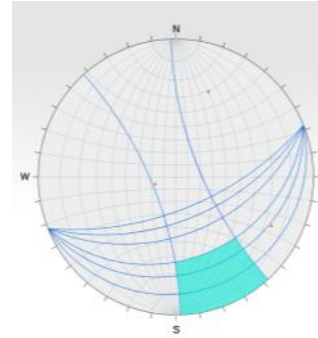
| 구 분 | | J1 | J2 | J3 | 절리상태 점수 | | |
|---|---|---|---|---|---|---|---|
| 안정 | | 안정 | | 안정 | | | |
| <ul style="list-style-type: none"><li>● 평면파괴 영역에 절리군의 극점이 분포하고 있지 않음</li><li>● 썰기파괴 영역에 절리군의 극점이 분포하고 있지 않음</li><li>● 전도파괴 영역에 절리군의 극점이 분포하고 있지 않음</li></ul> | | | | | | | |

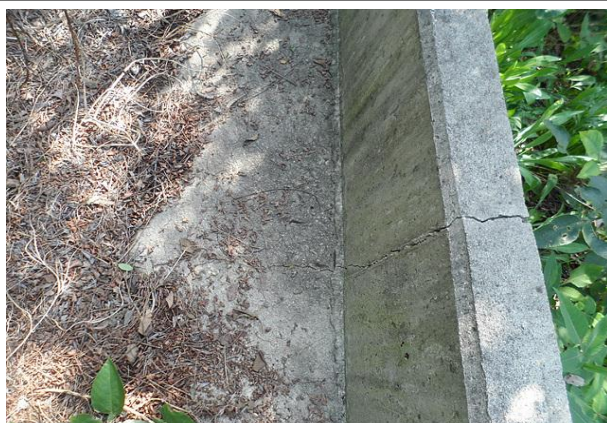
| 구 분 | | 손상 내용 | 단위 | 손상수량<br>(개소 / 수량) | 손상 원인 | 비 고 |
|---|---|---|---|---|---|---|
| 배수 조건 | 소단 배수로 | 균열 | m | 8 / 16.0 | 건조수축, 온도변화 | |

소단 배수로 균열

| 구분 | 손상내용 | 보수방안 | 손상<br>물량 | 보수<br>물량 | 단<br>위 | 단가<br>(천원) | 개략공<br>사비<br>(천원) | 우선<br>순위 |
|---|---|---|---|---|---|---|---|---|
| 배수시설 | 소단배수로 균열 | 주입보수 | 16.00 | 24.00 | m | 65 | 1,560 | 1 |

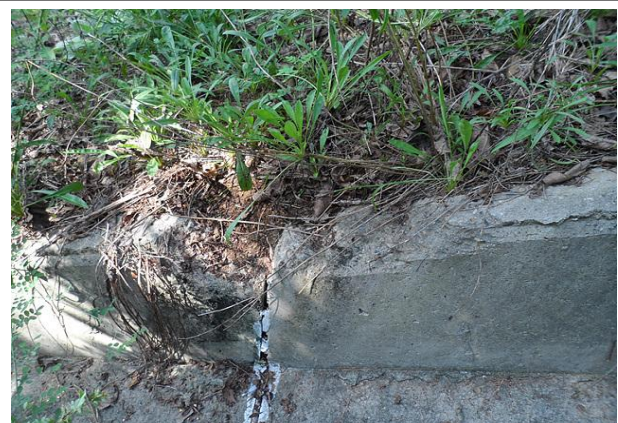
| 구 분 | | 손상 내용 | 단위 | 손상수량<br>(개소 / 수량) | 손상 원인 | 비 고 |
|---|---|---|---|---|---|---|
| | 산마루측구 | 파손 | m <sup>2</sup> | 1 / 0.3 | 외부충격 | |

산마루측구 파손

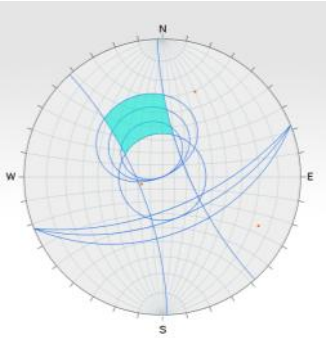
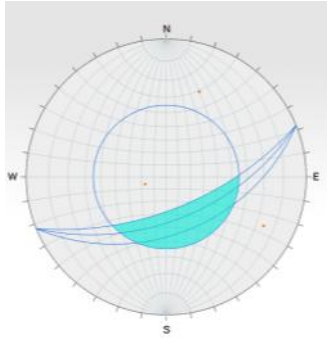
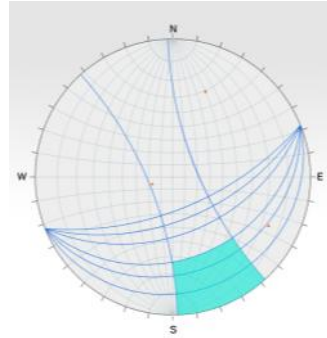
| 구 분 | 평면파괴 | 쇄기파괴 | 전도파괴 |
|---|---|---|---|
| 해석결과 | 안정 | 안정 | 안정 |
