## 제11장 상주절토11

### 11.1 대상 시설물 현황

본 시설물은 경상북도 구미시 도개면 도개리(상주영천고속도로 15.894~16.014km)에 위치한 사면으로서 총 연장 120.0m, 높이 30.0m의 절토사면으로 시공되어 있다. 또한, 준공 이후 별도의 용도변경 없이 공용중이다.

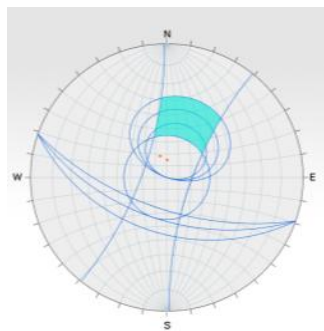
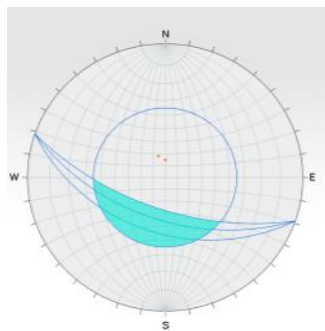
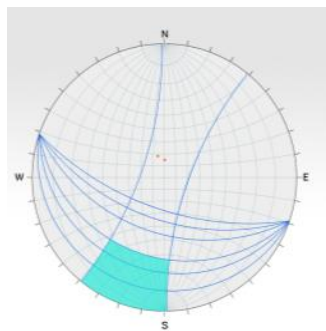
| 구 분 | | J1 | J2 | J3 | 절리상태 점수 | | |
|---|---|---|---|---|---|---|---|
| 안정 | | 안정 | | 안정 | | | |
| <ul style="list-style-type: none"><li>● 평면파괴 영역에 절리군의 극점이 분포하고 있지 않음</li><li>● 쌓기파괴 영역에 절리군의 극점이 분포하고 있지 않음</li><li>● 전도파괴 영역에 절리군의 극점이 분포하고 있지 않음</li></ul> | | | | | | | |

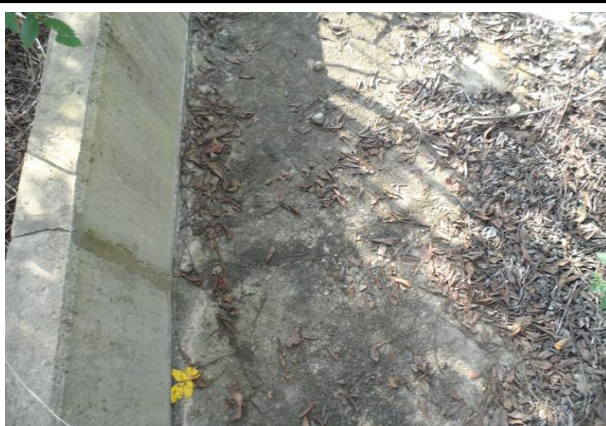
사면내 배수시설은 소단배수로 및 산마루측구가 시공되어 있으며, 지반 변형으로 인한 부상 및 침하 등의 손상은 없는 것으로 확인되었다. 다만, 일부구간 온도변화 및 건조수축 등에 의한 균열, 망상균열이 발생된 것으로 확인되었다.

| 구 분 | | 손상 내용 | 단위 | 손상수량<br>(개소 / 수량) | 손상 원인 | 비 고 |
|---|---|---|---|---|---|---|
| 배수 조건 | 소단 배수로 | 균열 | m | 4 / 8.0 | 온도변화, 건조수축 | |
| | | 망상균열 | m <sup>2</sup> | 1 / 10.0 | 온도변화, 건조수축 | |

소단배수로 균열

| 구분 | 손상내용 | 보수방안 | 손상<br>물량 | 보수<br>물량 | 단<br>위 | 단가<br>(천원) | 개략공사비<br>(천원) | 우선<br>순위 |
|---|---|---|---|---|---|---|---|---|
| 배수시설 | 소단배수로 균열 | 주입보수 | 8.00 | 12.00 | m | 65 | 780 | 1 |
| | 소단배수로 망상균열 | 주입보수 | 10.00 | 15.00 | m² | 65 | 975 | 2 |

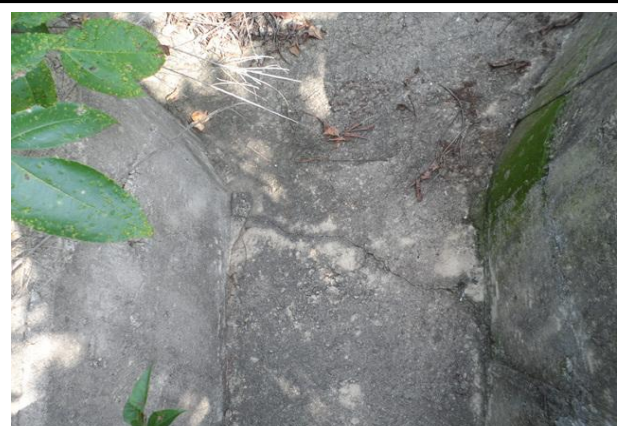
| 구 분 | | 손상 내용 | 단위 | 손상수량<br>(개소 / 수량) | 손상 원인 | 비 고 |
|---|---|---|---|---|---|---|
| | 산마루측구 | 균열 | m | 3 / 4.5 | 온도변화, 건조수축 | |

산마루측구 균열

| 구분 | 손상내용 | 보수방안 | 손상<br>물량 | 보수<br>물량 | 단<br>위 | 단가<br>(천원) | 개략공사비<br>(천원) | 우선<br>순위 |
|---|---|---|---|---|---|---|---|---|
| | 산마루측구 균열 | 주입보수 | 4.50 | 6.75 | m | 65 | 439 | 1 |

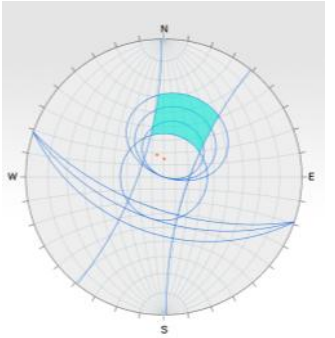
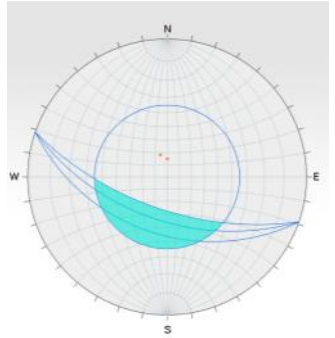
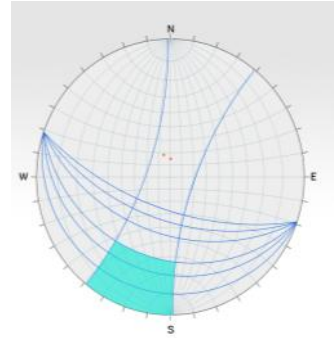
| 구 분 | 평면파괴 | 쇄기파괴 | 전도파괴 |
|---|---|---|---|
| 해석결과 | 안정 | 안정 | 안정 |
