## 제12장 영천절토12

본 시설물은 경상북도 구미시 도개면 다곡리(상주영천고속도로 16.844~17.264km)에 위치한 사면으로서 총 연장 420.0m, 높이 32.0m의 절토사면으로 시공되어 있다. 또한, 준공 이후 별도의 용도변경 없이 공용중이다.

2025년 정밀안전점검

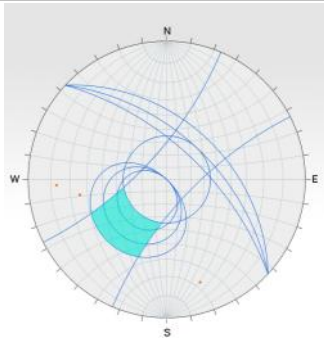
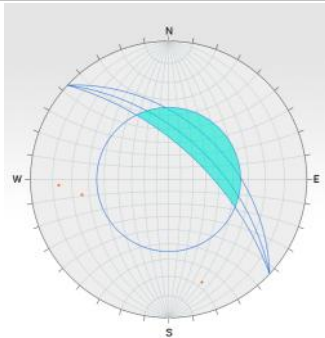
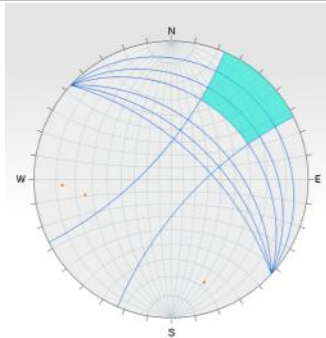
| 구 분 | | J1 | J2 | J3 | 절리상태 점수 | | |
|---|---|---|---|---|---|---|---|
| 안정 | | 안정 | | 안정 | | | |
| <ul style="list-style-type: none"><li>● 평면파괴 영역에 절리군의 극점이 분포하고 있지 않음</li><li>● 쌓기파괴 영역에 절리군의 극점이 분포하고 있지 않음</li><li>● 전도파괴 영역에 절리군의 극점이 분포하고 있지 않음</li></ul> | | | | | | | |

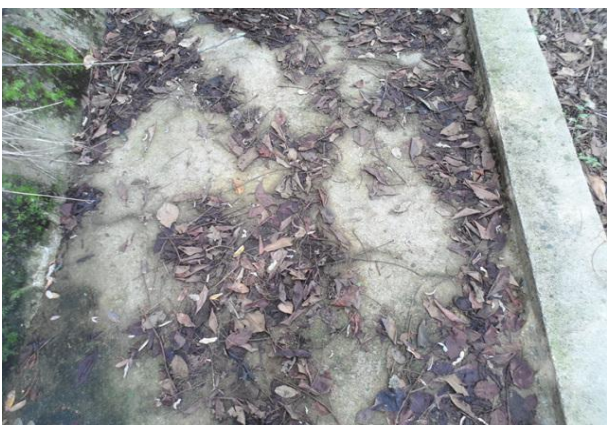
사면내 배수시설은 소단배수로 및 산마루측구가 시공되어 있으며, 지반 변형으로 인한 부상 및 침하 등의 손상은 없는 것으로 확인되었다. 다만, 일부구간 건조수축 및 온도변화 등에 의한 균열이 발생된 것으로 조사되었다.

| 구 분 | | 손상 내용 | 단위 | 손상수량<br>(개소 / 수량) | 손상 원인 | 비 고 |
|---|---|---|---|---|---|---|
| 배수 조건 | 소단 배수로 | 균열 | m | 3 / 5.0 | 건조수축, 온도변화 | |

| 소단 배수로 균열 | 산마루측구 균열 |

| 구분 | 손상내용 | 보수방안 | 손상<br>물량 | 보수<br>물량 | 단<br>위 | 단가<br>(천원) | 개략공<br>사비<br>(천원) | 우선<br>순위 |
|---|---|---|---|---|---|---|---|---|
| 배수시설 | 소단배수로 균열 | 주입보수 | 5.00 | 7.50 | m | 65 | 488 | 1 |

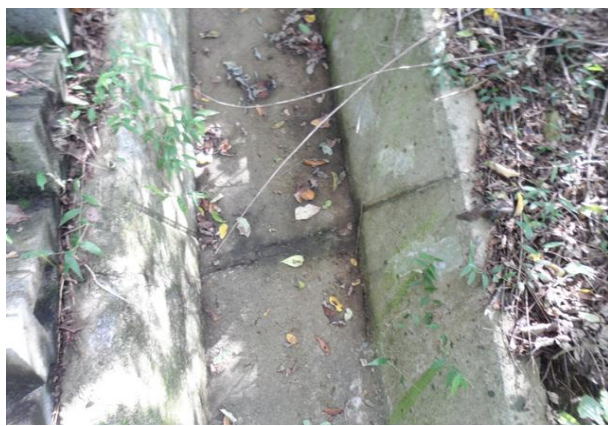
| 구 분 | | 손상 내용 | 단위 | 손상수량<br>(개소 / 수량) | 손상 원인 | 비 고 |
|---|---|---|---|---|---|---|
| | 산마루측구 | 균열 | m | 2 / 2.0 | 건조수축, 온도변화 | |

| 구분 | 손상내용 | 보수방안 | 손상<br>물량 | 보수<br>물량 | 단<br>위 | 단가<br>(천원) | 개략공<br>사비<br>(천원) | 우선<br>순위 |
|---|---|---|---|---|---|---|---|---|
| | 산마루측구 균열 | 주입보수 | 2.00 | 3.00 | m | 65 | 195 | 1 |

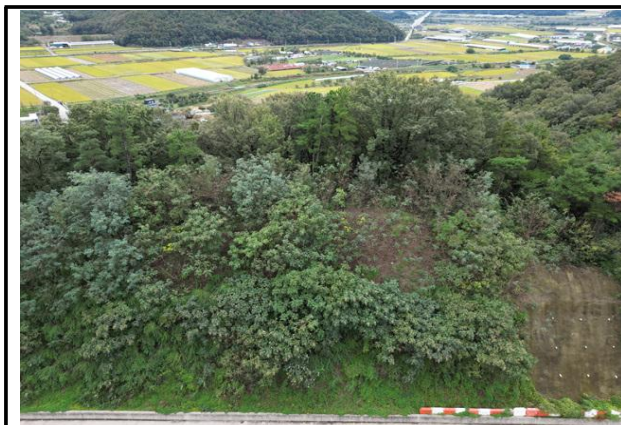
| 구 분 | | 손상 내용 | 단위 | 손상수량<br>(개소 / 수량) | 손상 원인 | 비 고 |
|---|---|---|---|---|---|---|
| 표면<br>보호공 | 식생공 | - | - | - | - | |

식생공 전경

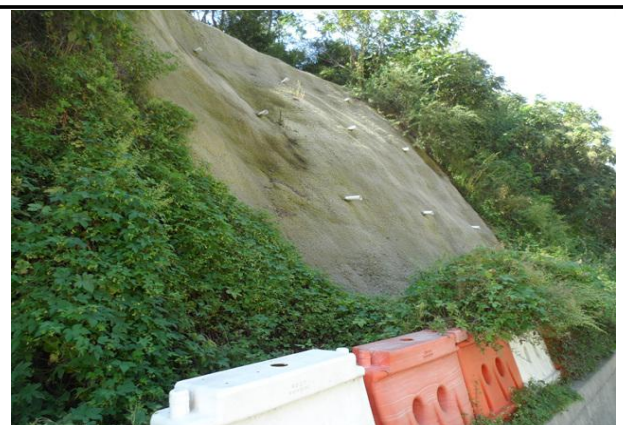
| 구 분 | | 손상 내용 | 단위 | 손상수량<br>(개소 / 수량) | 손상 원인 | 비 고 |
|---|---|---|---|---|---|---|
| | 숏크리트 | - | - | - | - | |

숏크리트 전경

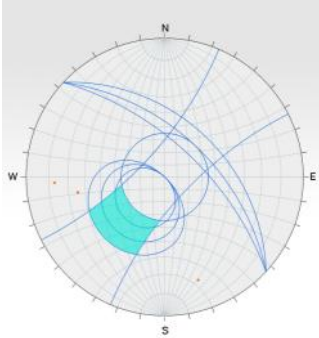
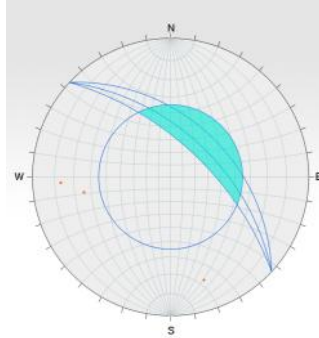
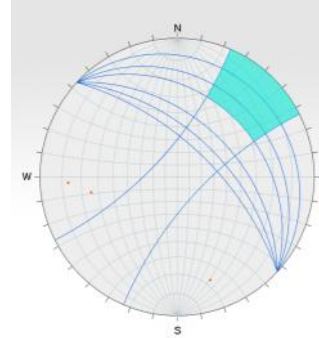
| 구 분 | 평면파괴 | 쇄기파괴 | 전도파괴 |
|---|---|---|---|
| 해석결과 | 안정 | 안정 | 안정 |
