## 제14장 상주절토14

### 14.1 대상 시설물 현황

본 시설물은 경상북도 구미시 도개면 다곡리(상주영천고속도로 17.304~17.504km)에 위치한 사면으로서 총 연장 200.0m, 높이 40.0m의 절토사면으로 시공되어 있다. 또한, 준공 이후 별도의 용도변경 없이 공용중이다.

2025년 정밀안전점검

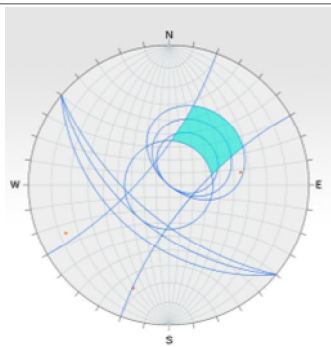
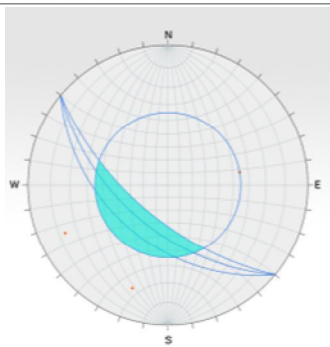
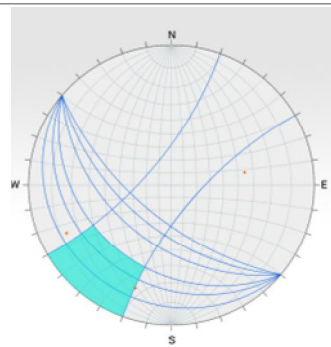
| 구 분 | | J1 | J2 | J3 | 절리상태 점수 | | |
|---|---|---|---|---|---|---|---|
| 안정 | | 안정 | | 안정 | | | |
| <ul style="list-style-type: none"><li>● 평면파괴 영역에 절리군의 극점이 분포하고 있지 않음</li><li>● 쌓기파괴 영역에 절리군의 극점이 분포하고 있지 않음</li><li>● 전도파괴 영역에 절리군의 극점이 분포하고 있지 않음</li></ul> | | | | | | | |

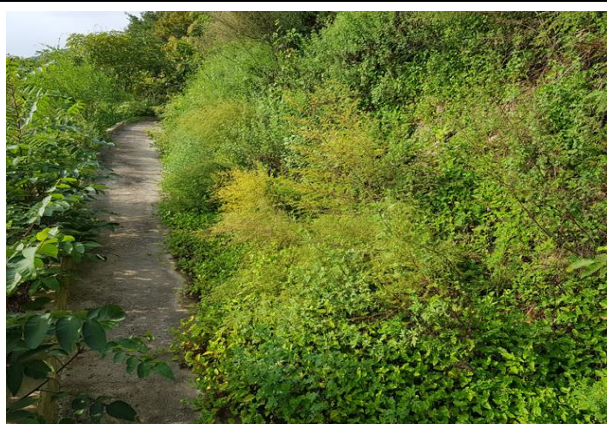
사면내 배수시설은 소단배수로 및 산마루측구가 시공되어 있으며, 지반 변형으로 인한 부상 및 침하 등의 손상은 없는 것으로 확인되었다. 다만, 일부구간 건조수축 및 온도변화, 공용기간 증가 등에 의한 균열, 토사퇴적이 발생된 것으로 조사되었다.

| 구 분 | 손상 내용 | 단위 | 손상수량<br>(개소 / 수량) | 손상 원인 | 비 고 |
|---|---|---|---|---|---|
| | | 토사퇴적 | m <sup>3</sup> | 1 / 5.0 | 공용기간 증가 |

소단배수로 토사퇴적

배수시설의 균열, 점검시설의 식생은 주기적인 관찰 및 정비를 통한 유지관리가 필요하다.

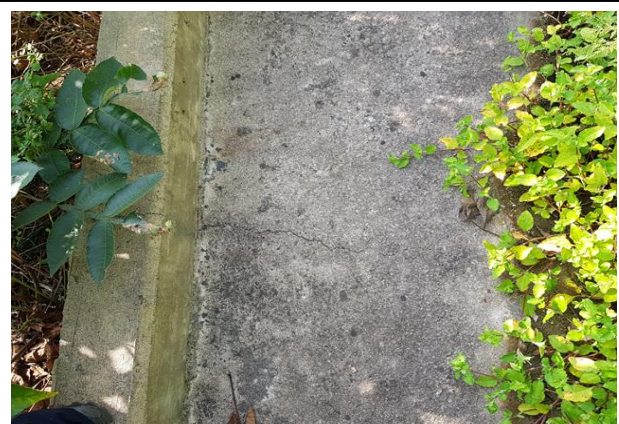
| 구 분 | 손상 내용 | 단위 | 손상수량<br>(개소 / 수량) | 손상 원인 | 비 고 |
|---|---|---|---|---|---|
| 배수 조건 | 소단 배수로 | 균열 | m | 1 / 2.0 | 건조수축, 온도변화 |

소단배수로 균열

| 구분 | 손상내용 | 보수방안 | 손상<br>물량 | 보수<br>물량 | 단<br>위 | 단가<br>(천원) | 개략공<br>사비<br>(천원) | 우선<br>순위 |
|---|---|---|---|---|---|---|---|---|
| 배수시설 | 소단배수로 균열 | 주입보수 | 2.00 | 3.00 | m | 65 | 195 | 1 |

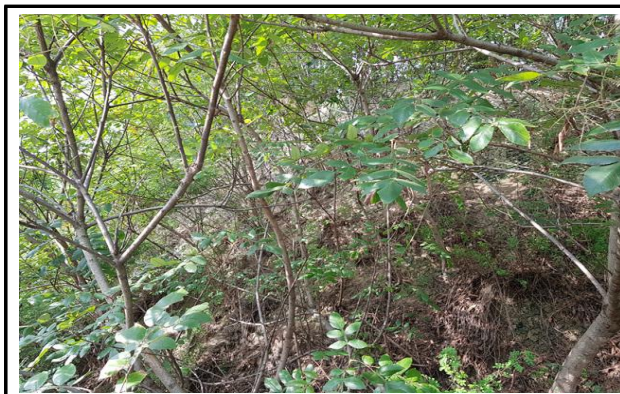
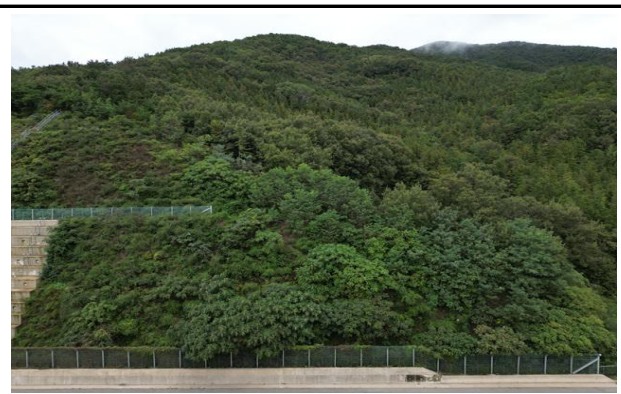
| 표면<br>보호공 | 식생공 | - | - | - | - | |

식생공 전경

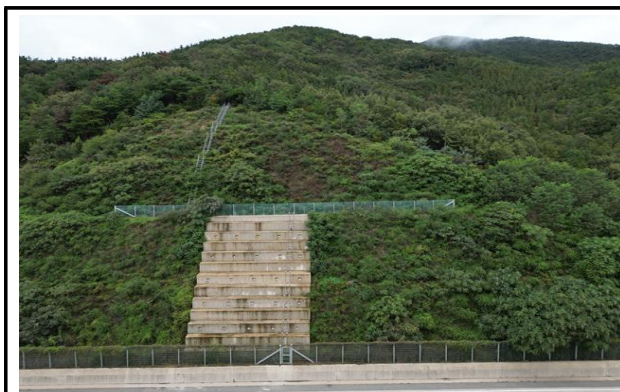
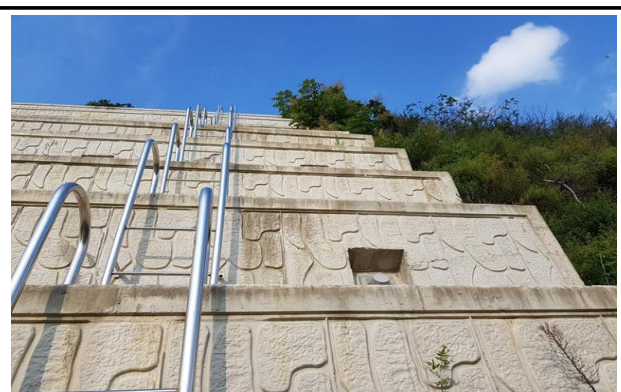
| 사면 보강공 | 계단식옹벽+앵커 | - | - | - | |

계단식옹벽 전경

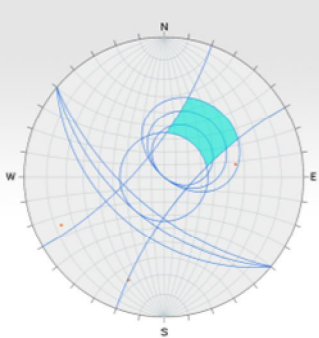
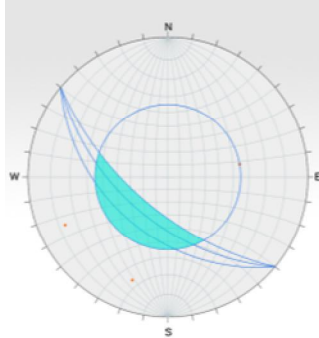
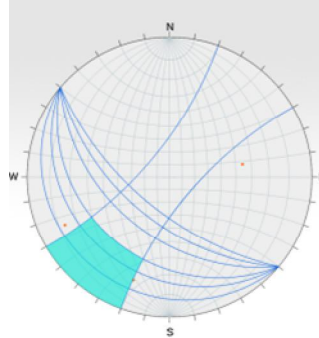
| 구 분 | 평면파괴 | 쇄기파괴 | 전도파괴 |
|---|---|---|---|
| 해석결과 | 안정 | 안정 | 안정 |
