## 제15장 상주절토15

### 15.1 대상 시설물 현황

본 시설물은 경상북도 구미시 도개면 다곡리(상주영천고속도로 18.104~18.334km)에 위치한 사면으로서 총 연장 230.0m, 높이 31.0m의 절토사면으로 시공되어 있다. 또한, 준공 이후 별도의 용도변경 없이 공용중이다.

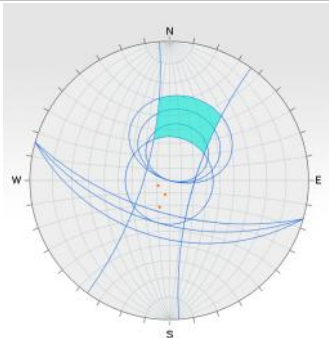
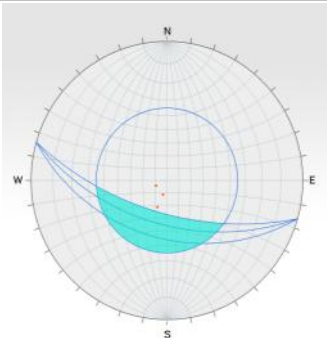
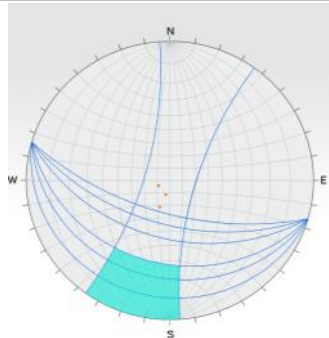
| 구 분 | | J1 | J2 | J3 | 절리상태 점수 | | |
|---|---|---|---|---|---|---|---|
| 안정 | | 안정 | | 안정 | | | |
| <ul style="list-style-type: none"><li>● 평면파괴 영역에 절리군의 극점이 분포하고 있지 않음</li><li>● 쌓기파괴 영역에 절리군의 극점이 분포하고 있지 않음</li><li>● 전도파괴 영역에 절리군의 극점이 분포하고 있지 않음</li></ul> | | | | | | | |

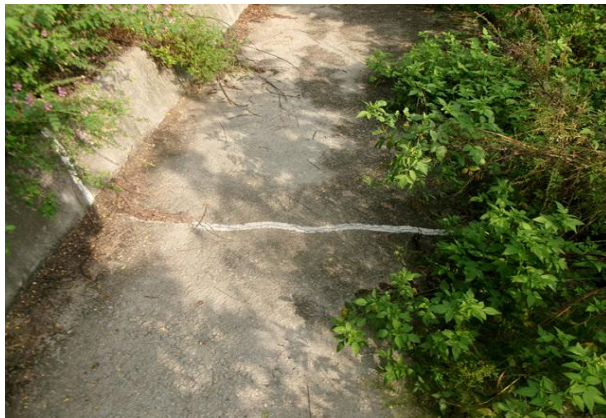
| 구 분 | 손상 내용 | 단위 | 손상수량<br>(개소 / 수량) | 손상 원인 | 비 고 |
|---|---|---|---|---|---|
| 배수 조건 | 소단 배수로 | 균열 | m | 2 / 4.0 | 초기건조수축, 우수유입 |

1소단배수로 균열

| 구분 | 손상내용 | 보수방안 | 손상<br>물량 | 보수<br>물량 | 단<br>위 | 단가<br>(천원) | 개략공<br>사비<br>(천원) | 우선<br>순위 |
|---|---|---|---|---|---|---|---|---|
| 배수시설 | 소단배수로 균열 | 주입보수 | 4.00 | 6.00 | m | 65 | 390 | 1 |

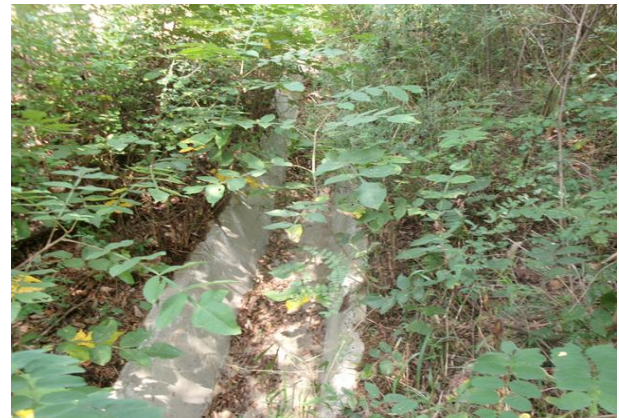
| 구 분 | 손상 내용 | 단위 | 손상수량<br>(개소 / 수량) | 손상 원인 | 비 고 |
|---|---|---|---|---|---|
| | 산마루측구 | 균열 | m | 1 / 1.5 | 초기건조수축, 우수유입 |

산마루측구 균열

| 구분 | 손상내용 | 보수방안 | 손상<br>물량 | 보수<br>물량 | 단<br>위 | 단가<br>(천원) | 개략공<br>사비<br>(천원) | 우선<br>순위 |
|---|---|---|---|---|---|---|---|---|
| | 산마루측구 균열 | 주입보수 | 1.50 | 2.25 | m | 65 | 146 | 1 |

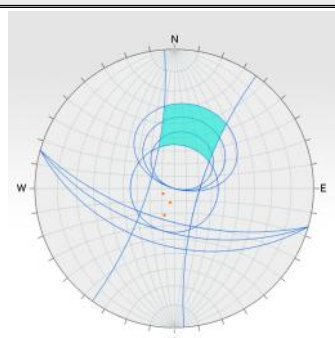
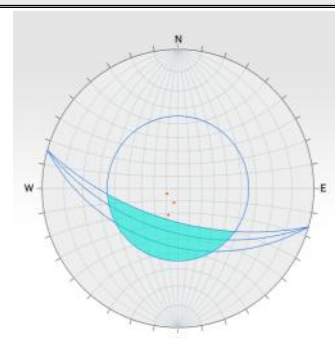
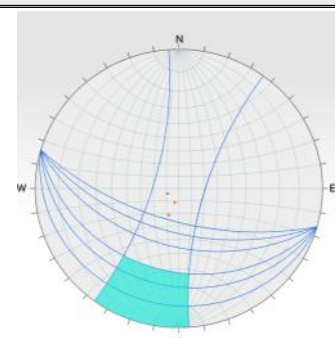
| 구 분 | 평면파괴 | 쇄기파괴 | 전도파괴 |
|---|---|---|---|
| 해석결과 | 안정 | 안정 | 안정 |
