## 제16장 상주절토16

### 16.1 대상 시설물 현황

본시설물은 경상북도 구미시 도개면 다곡리(상주영천고속도로 21.194~22.054km)에 위치한 사면으로서 총 연장 860.0m, 높이 43.0m의 절토사면으로 시공되어 있다. 또한, 준공 이후 별도의 용도변경 없이 공용중이다.

## 2025년 정밀안전점검

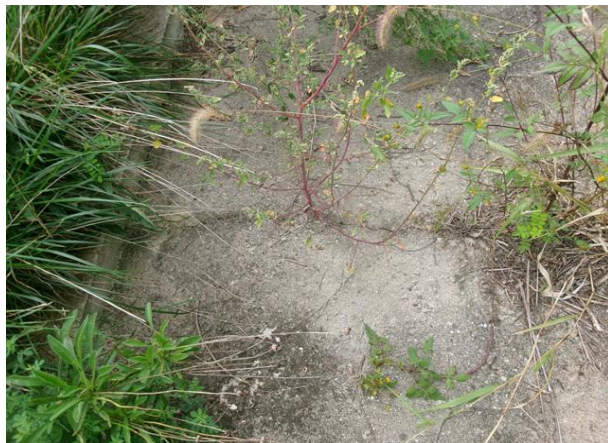
사면내 배수시설은 소단배수로 및 산마루측구, 수직도수로가 시공되어 있으며, 지반 변형으로 인한 부상 및 침하 등의 손상은 없는 것으로 확인되었다. 다만, 일부구간 건조수축 및 온도변화에 의한 균열이 발생된 것으로 확인되었다.

| 구 분 | 손상 내용 | 단위 | 손상수량<br>(개소 / 수량) | 손상 원인 | 비 고 |
|---|---|---|---|---|---|
| 배수 조건 | 소단 배수로 | 균열 | m | 6 / 30.0 | 건조수축, 온도변화 |

소단배수로 균열

| 구분 | 손상내용 | 보수방안 | 손상<br>물량 | 보수<br>물량 | 단<br>위 | 단가<br>(천원) | 개략공<br>사비<br>(천원) | 우선<br>순위 |
|---|---|---|---|---|---|---|---|---|
| 배수시설 | 소단배수로 균열 | 주입보수 | 30.00 | 45.00 | m | 65 | 2,925 | 1 |

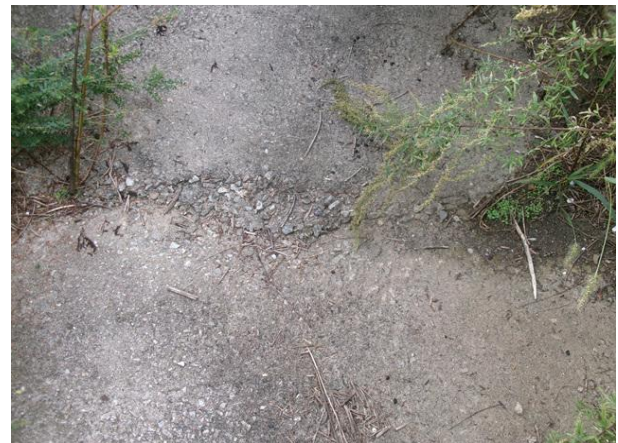
소단배수로 균열
