## 제18장 영천절토18

### 18.1 대상 시설물 현황

본 시설물은 대구광역시 군위군 소보면 달산리(상주영천고속도로 22.924~23.494km)에 위치한 사면으로서 총 연장 570.0m, 높이 31.0m의 절토사면으로 시공되어 있다. 또한, 준공 이후 별도의 용도변경 없이 공용중이다.

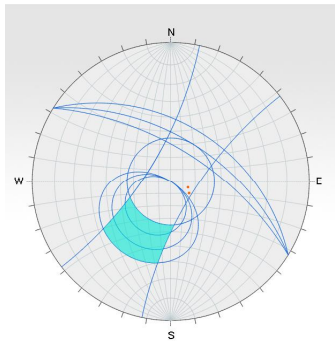
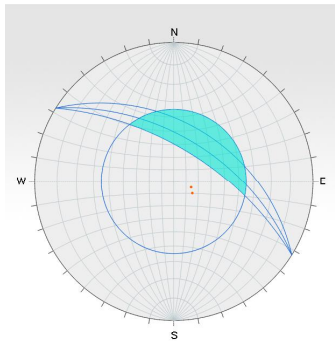
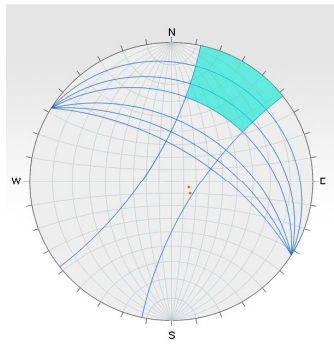
| 구 분 | | J1 | J2 | J3 | 절리상태 점수 | | |
|---|---|---|---|---|---|---|---|
| 안정 | | 안정 | | 안정 | | | |
| <ul style="list-style-type: none"><li>● 평면파괴 영역에 절리군의 극점이 분포하고 있지 않음</li><li>● 썰기파괴 영역에 절리군의 극점이 분포하고 있지 않음</li><li>● 전도파괴 영역에 절리군의 극점이 분포하고 있지 않음</li></ul> | | | | | | | |

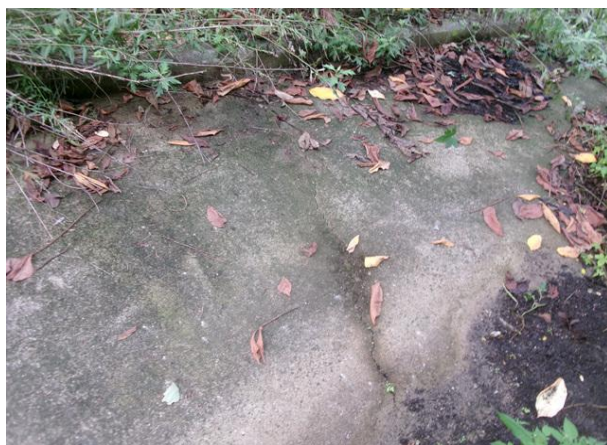
조사결과 소단배수로는 지반 변형으로 인한 부상 및 침하 등의 손상은 없으나 종방향 균열이 일부 발생한 것으로 조사되었다.

| 구 분 | 손상 내용 | 단위 | 손상수량<br>(개소 / 수량) | 손상 원인 | 비 고 |
|---|---|---|---|---|---|
| 배수 조건 | 소단 배수로 | 균열 | m | 4 / 7.0 | 건조수축 |

소단배수로 균열

| 구분 | 손상내용 | 보수방안 | 손상<br>물량 | 보수<br>물량 | 단<br>위 | 단가<br>(천원) | 개략공<br>사비<br>(천원) | 우선<br>순위 |
|---|---|---|---|---|---|---|---|---|
| 배수시설 | 소단배수로 균열 | 주입보수 | 7.00 | 10.50 | m | 65 | 683 | 1 |

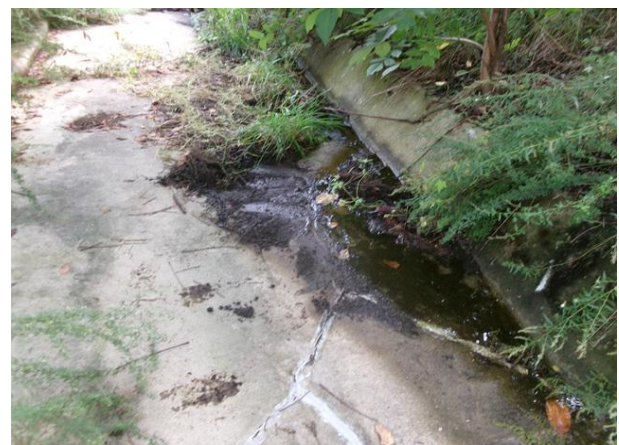
소단배수로 균열

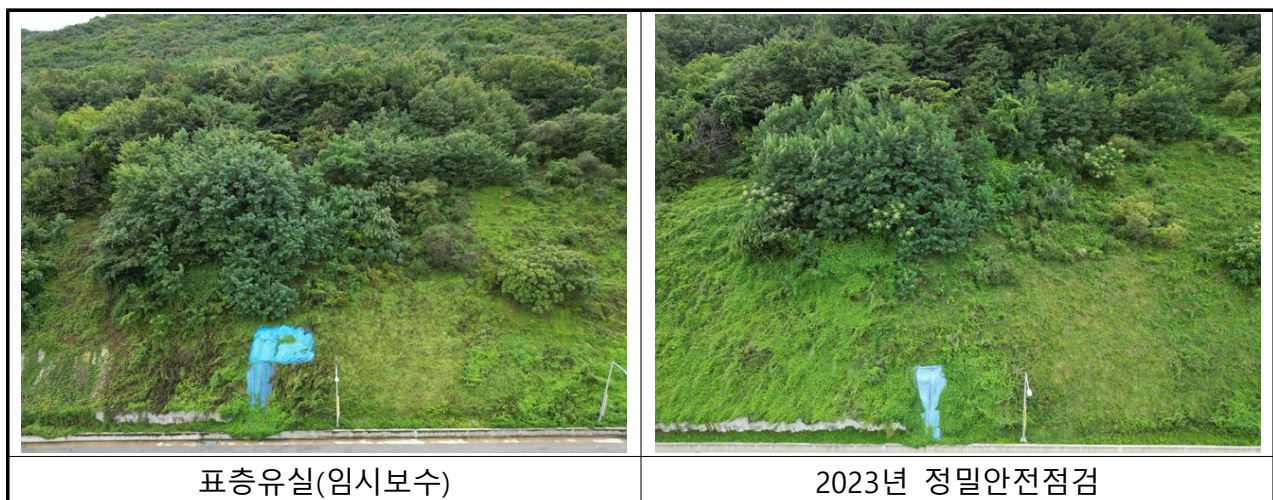
| 구 분 | 손상 내용 | 단위 | 손상수량<br>(개소 / 수량) | 손상 원인 | 비 고 |
|---|---|---|---|---|---|
| 붕괴 이력 | 표층유실(임시보수) | m³ | 1 / 7.5 | 집중강우 | |
