## 제19장 영천절토19

### 19.1 대상 시설물 현황

2025년 정밀안전점검

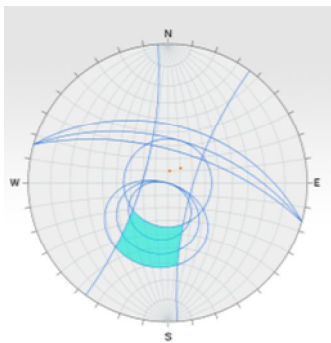
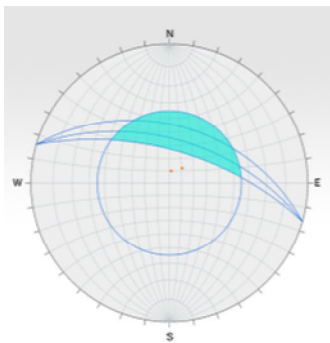
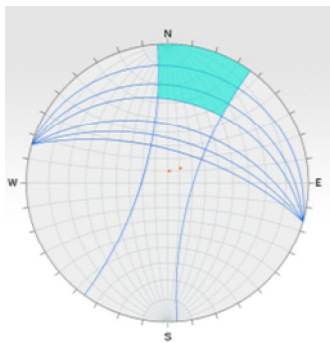
| 구 분 | | J1 | J2 | J3 | 절리상태 점수 | | |
|---|---|---|---|---|---|---|---|
| 안정 | | 안정 | | 안정 | | | |
| ● 평면파괴 영역에 절리군의 극점이 분포하고 있지 않음<br>● 썰기파괴 영역에 절리군의 극점이 분포하고 있지 않음<br>● 전도파괴 영역에 절리군의 극점이 분포하고 있지 않음 | | | | | | | |

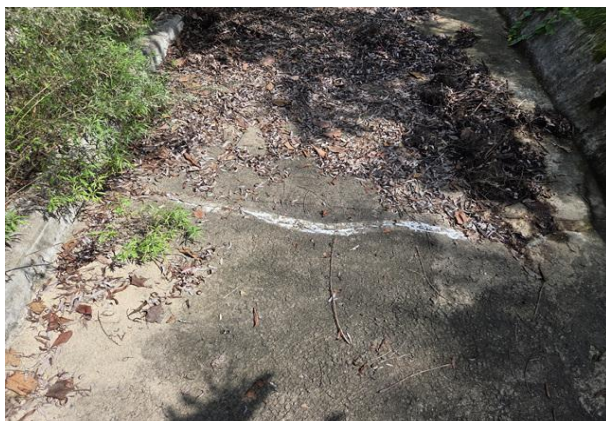
사면내 배수시설은 소단배수로 및 산마루측구가 시공되어 있으며, 조사결과 균열, 파손 등이 일부 발생한 것으로 조사되었다.

| 구 분 | | 손상 내용 | 단위 | 손상수량<br>(개소 / 수량) | 손상 원인 | 비 고 |
|---|---|---|---|---|---|---|
| 배수 조건 | 소단 배수로 | 균열 | m | 2 / 7.0 | 초기건조수축, 우수유입 | |

1소단배수로 균열

| 구분 | 손상내용 | 보수방안 | 손상<br>물량 | 보수<br>물량 | 단<br>위 | 단가<br>(천원) | 개략공사비<br>(천원) | 우선<br>순위 |
|---|---|---|---|---|---|---|---|---|
| 배수시설 | 소단배수로 균열 | 주입보수 | 7.00 | 10.50 | m | 65 | 683 | 1 |

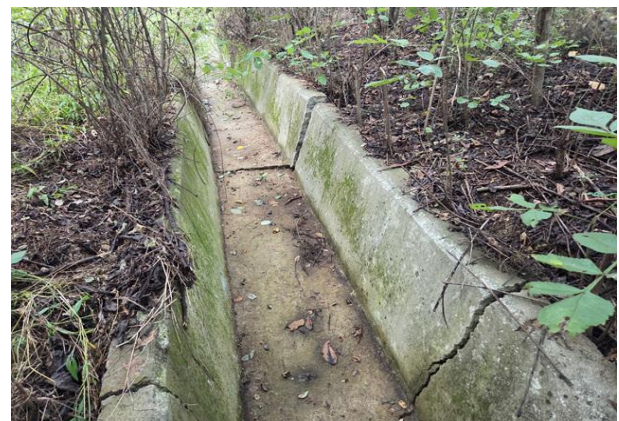
| 구 분 | | 손상 내용 | 단위 | 손상수량<br>(개소 / 수량) | 손상 원인 | 비 고 |
|---|---|---|---|---|---|---|
| | | 파손 | m <sup>2</sup> | 1 / 1.0 | 외부충격, 우수유입 | |

산마루측구 파손

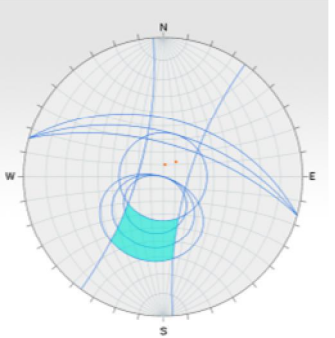
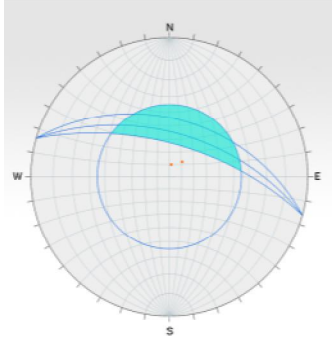
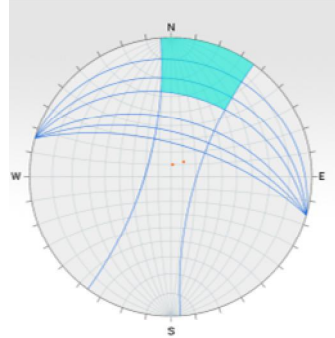
| 구 분 | 평면파괴 | 쇄기파괴 | 전도파괴 |
|---|---|---|---|
| 해석결과 | 안정 | 안정 | 안정 |

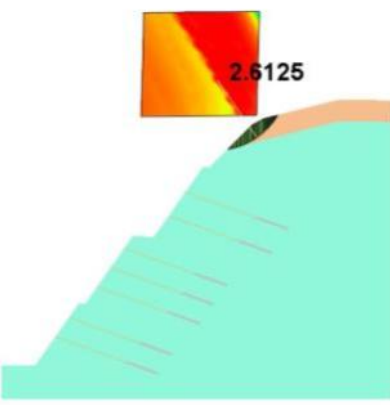
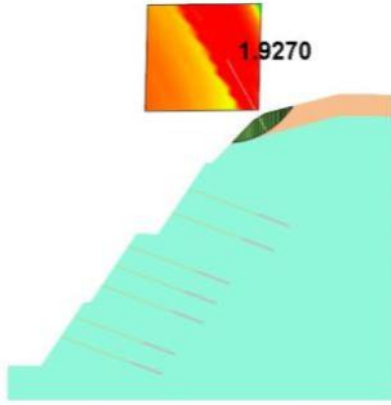
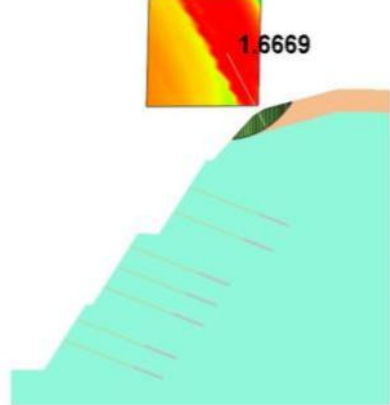
| 건기시 | 우기시 | 지진시 |
|---|---|---|
| 안전율 : 2.61 | 안전율 : 1.92 | 안전율 : 1.66 |
