## 제22장 영천절토22

## 22.1 대상 시설물 현황

본 시설물은 대구광역시 군위군 소보면 송원리(상주영천고속도로 27.484~27.674km)에 위치한 사면으로서 총 연장 190.0m, 높이 31.0m의 절토사면으로 시공되어 있다. 또한, 준공 이후 별도의 용도변경 없이 공용중이다.

## 2025년 정밀안전점검

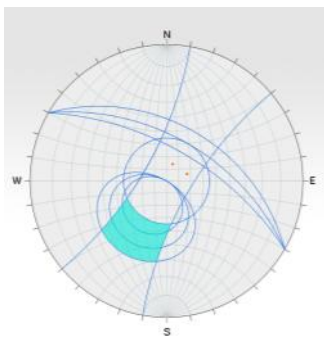
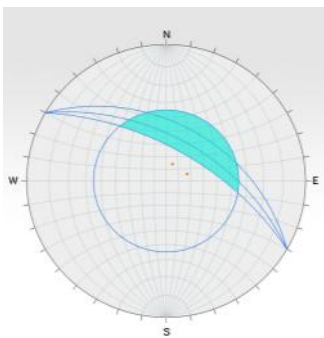
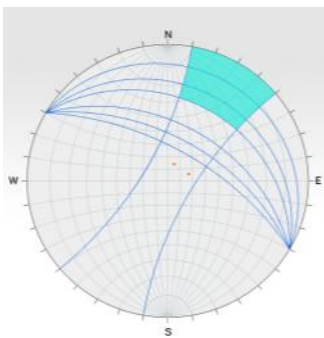
| 구 분 | | J1 | J2 | - | 절리상태 점수 | | |
|---|---|---|---|---|---|---|---|
| 안정 | | 안정 | | 안정 | | | |
| <ul style="list-style-type: none"><li>● 평면파괴 영역에 절리군의 극점이 분포하고 있지 않음</li><li>● 쌓기파괴 영역에 절리군의 극점이 분포하고 있지 않음</li><li>● 전도파괴 영역에 절리군의 극점이 분포하고 있지 않음</li></ul> | | | | | | | |

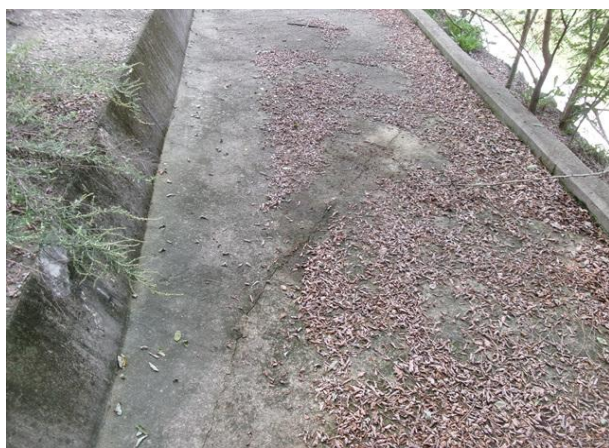
사면내 배수시설은 소단배수로 및 산마루측구가 시공되어 있으며, 조사결과 균열, 토사퇴적이 일부 발생한 것으로 조사되었다.

| 구 분 | | 손상 내용 | 단위 | 손상수량<br>(개소 / 수량) | 손상 원인 | 비 고 |
|---|---|---|---|---|---|---|
| 배수 조건 | 소단배수로 | 균열 | m | 11 / 24.0 | 초기건조수축, 우수유입 | |

소단배수로 균열

| 구분 | 손상내용 | 보수방안 | 손상<br>물량 | 보수<br>물량 | 단<br>위 | 단가<br>(천원) | 개략공<br>사비<br>(천원) | 우선<br>순위 |
|---|---|---|---|---|---|---|---|---|
| 배수시설 | 소단배수로 균열 | 주입보수 | 24.00 | 36.00 | m | 65 | 2,340 | 1 |

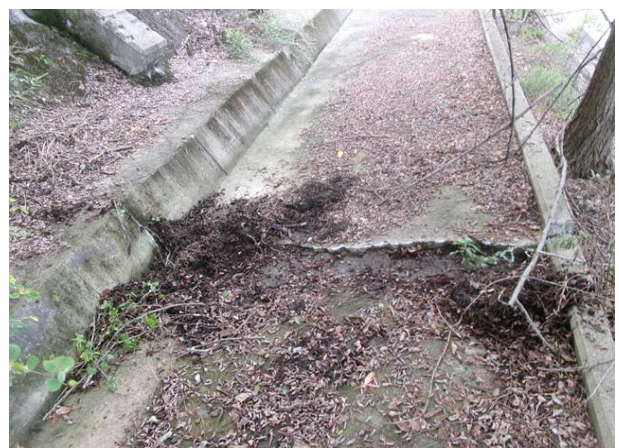
소단배수로 단차

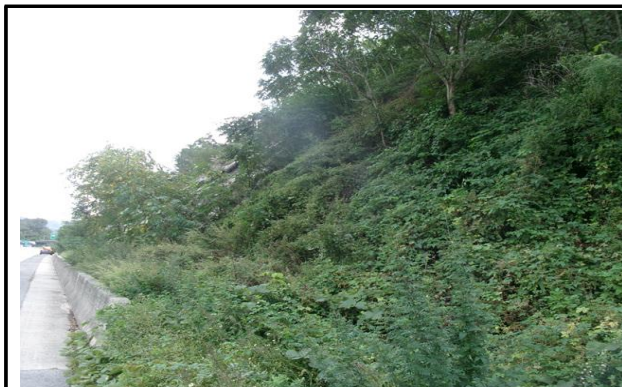
식생공 전경

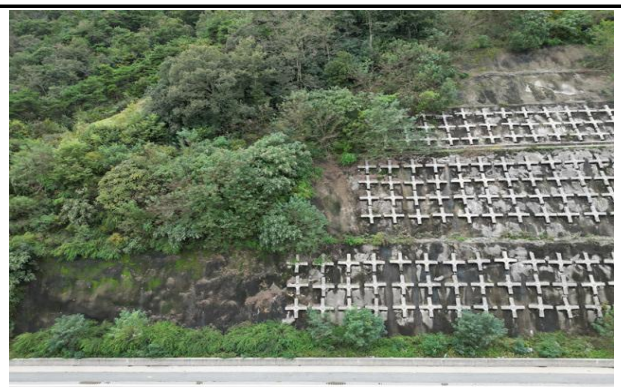
숏크리트 전경

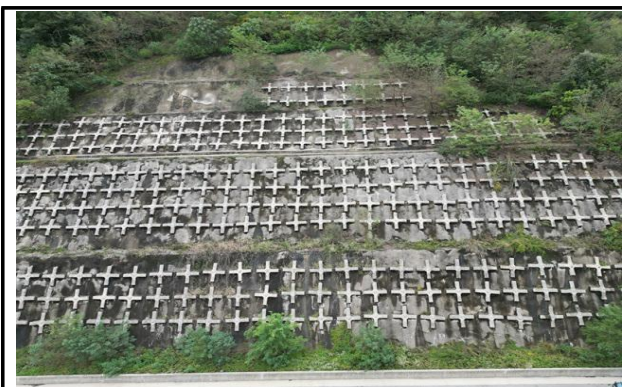
격자 앵커 전경

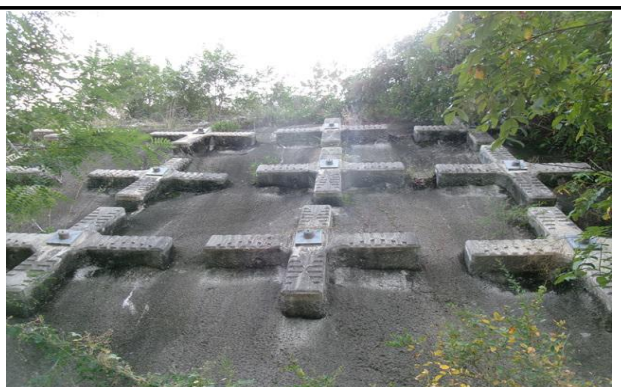
격자 앵커 전경

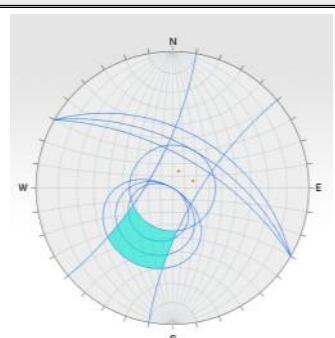
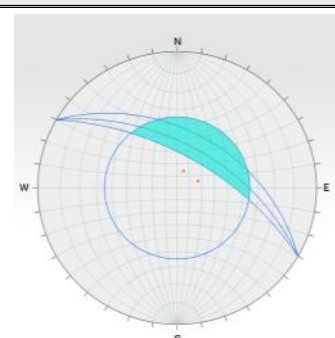
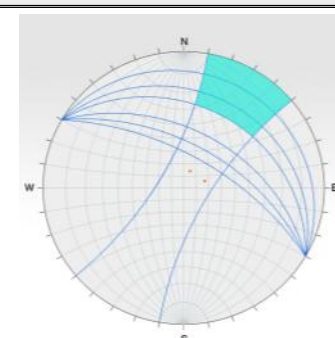
| 구 분 | 평면파괴 | 쇄기파괴 | 전도파괴 |
|---|---|---|---|
| 해석결과 | 안정 | 안정 | 안정 |
