## 제23장 영천절토23

## 23.1 대상 시설물 현황

본 시설물은 대구광역시 군위군 소보면 신계리(상주영천고속도로 27.674~28.114km)에 위치한 사면으로서 총 연장 440.0m, 높이 40.0m의 절토사면으로 시공되어 있다.

## 2025년 2종성능평가

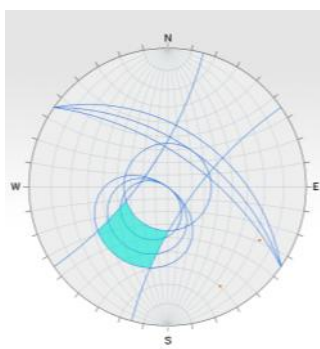
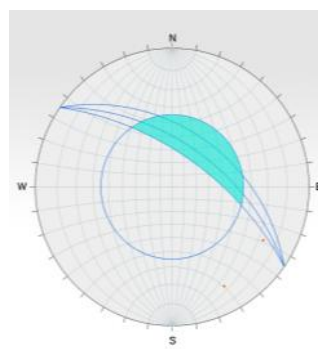
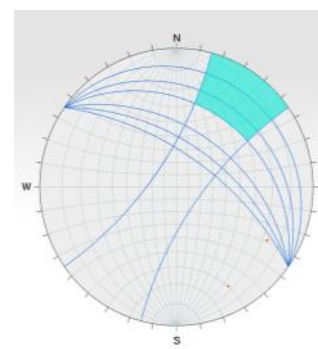
| 구 분 | | J1 | J2 | J3 | 절리상태 점수 | | |
|---|---|---|---|---|---|---|---|
| 안정 | | 안정 | | 안정 | | | |
| <ul style="list-style-type: none"><li>● 평면파괴 영역에 절리군의 극점이 분포하고 있지 않음</li><li>● 썩기파괴 영역에 절리군의 극점이 분포하고 있지 않음</li><li>● 전도파괴 영역에 절리군의 극점이 분포하고 있지 않음</li></ul> | | | | | | | |

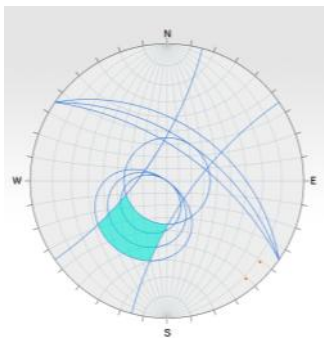
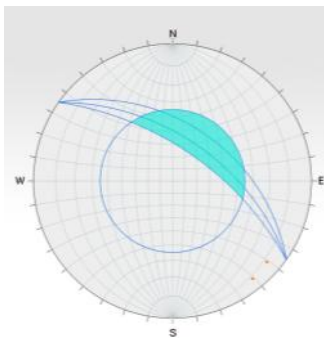
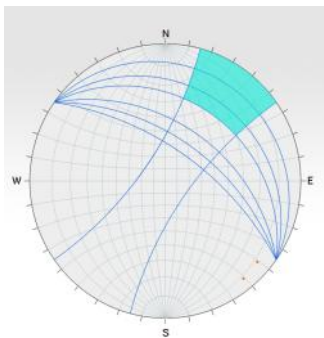
| 구 분 | | J4 | J5 | J6 | 절리상태 점수 | | |
|---|---|---|---|---|---|---|---|
| 안정 | | 안정 | | 안정 | | | |
| <ul style="list-style-type: none"><li>● 평면파괴 영역에 절리군의 극점이 분포하고 있지 않음</li><li>● 썰기파괴 영역에 절리군의 극점이 분포하고 있지 않음</li><li>● 전도파괴 영역에 절리군의 극점이 분포하고 있지 않음</li></ul> | | | | | | | |

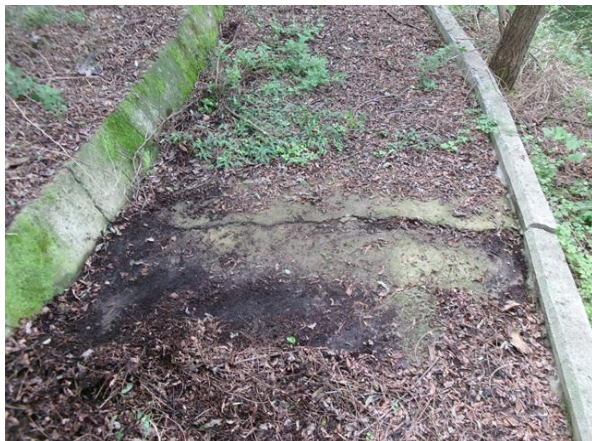
| 구 분 | 손상 내용 | 단위 | 손상수량<br>(개소 / 수량) | 손상 원인 | 비 고 |
|---|---|---|---|---|---|
| 배수 조건 | 소단배수로 | 균열 | m | 33EA / 69.0 | 초기건조수축, 우수유입 |

소단배수로 균열

| 구분 | 손상내용 | 보수방안 | 손상<br>물량 | 보수<br>물량 | 단<br>위 | 단가<br>(천원) | 개략공사비<br>(천원) | 우선<br>순위 |
|---|---|---|---|---|---|---|---|---|
| 배수시설 | 소단배수로 균열 | 주입보수 | 69.00 | 10350 | m | 65 | 6,728 | 1 |

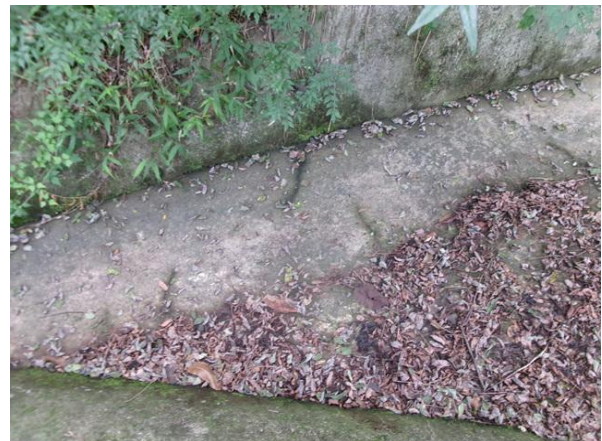
| 구 분 | 손상 내용 | 단위 | 손상수량<br>(개소 / 수량) | 손상 원인 | 비 고 |
|---|---|---|---|---|---|
| 배수 조건 | 산마루측구 | 균열 | m | 2 / 2.0 | 초기건조수축, 우수유입 |

산마루측구 균열

| 구분 | 손상내용 | 보수방안 | 손상<br>물량 | 보수<br>물량 | 단<br>위 | 단가<br>(천원) | 개략공사비<br>(천원) | 우선<br>순위 |
|---|---|---|---|---|---|---|---|---|
| | 산마루측구 균열 | 주입보수 | 13.00 | 19.50 | m | 65 | 1,268 | 1 |

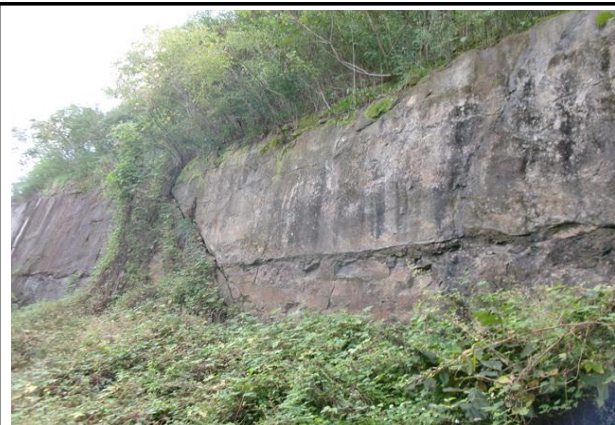
| 구 분 | 손상 내용 | 단위 | 손상수량<br>(개소 / 수량) | 손상원인 | 비 고 |
|---|---|---|---|---|---|
| 낙 석 | 이완암 | m <sup>2</sup> | 1EA / 0.9 | 환경적 요인 | 해빙기/우기 |

현 황 27874K 1단 이완암 (1.5m×1.5m×0.4m)

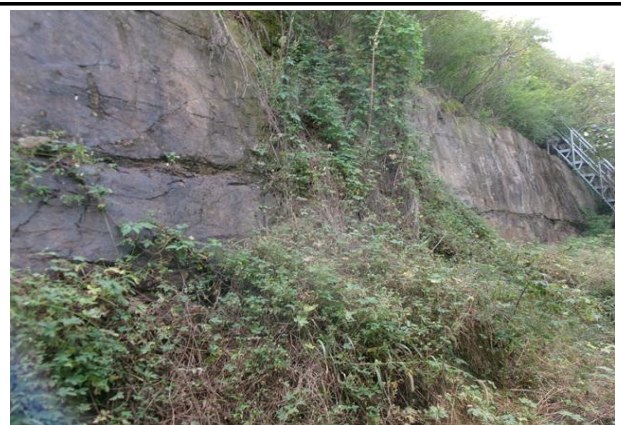
현 황 27874K 1단 이완암 (1.5m×1.5m×0.4m)

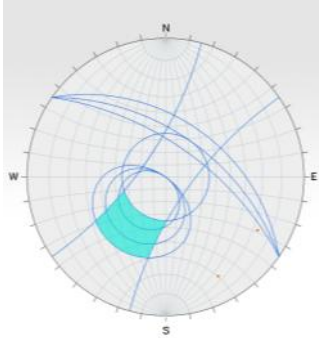
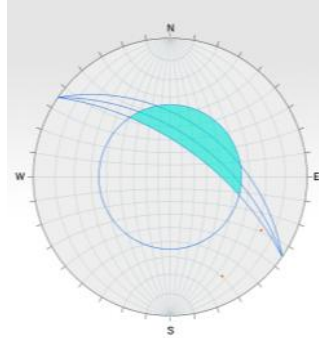
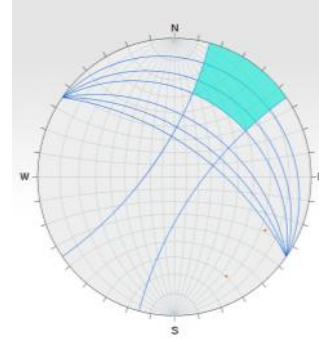
| 구 분 | 평면파괴 | 쇄기파괴 | 전도파괴 |
|---|---|---|---|
| 해석결과 | 안정 | 안정 | 안정 |

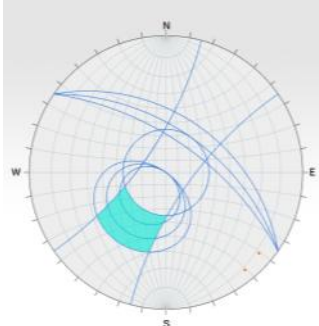
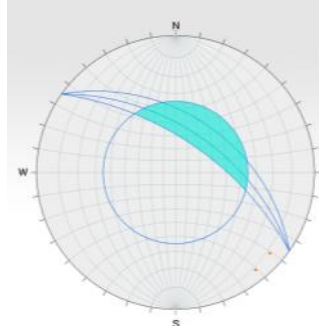
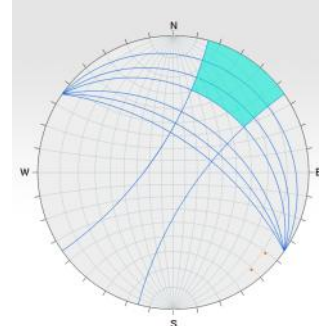
| 구 분 | 평면파괴 | 쇄기파괴 | 전도파괴 |
|---|---|---|---|
| 해석결과 | 안정 | 안정 | 안정 |
