## 제26장 영천절토26

### 26.1 대상 시설물 현황

본 시설물은 대구광역시 군위군 소보면 평호리(상주영천고속도로 33.628~33.933km)에 위치한 사면으로서 총 연장 305.0m, 높이 47.0m의 절토사면으로 시공되어 있다.

## 2025년 2종성능평가

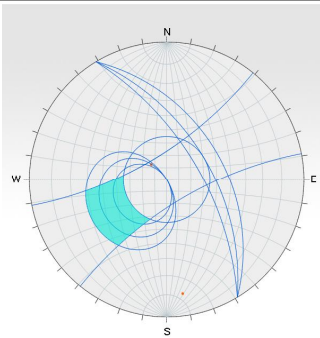
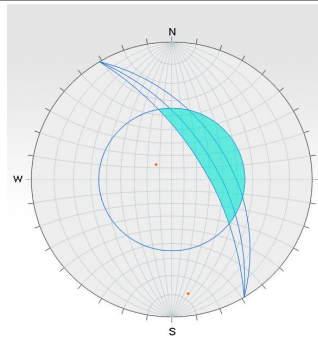
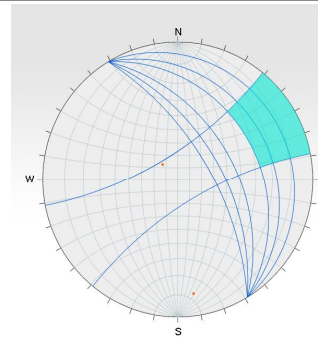
| 구 분 | | J1 | J2 | J3 | 절리상태 점수 | | |
|---|---|---|---|---|---|---|---|
| 안정 | | 안정 | | 안정 | | | |
| <ul style="list-style-type: none"><li>● 평면파괴 영역에 절리군의 극점이 분포하고 있지 않음</li><li>● 썰기파괴 영역에 절리군의 극점이 분포하고 있지 않음</li><li>● 전도파괴 영역에 절리군의 극점이 분포하고 있지 않음</li></ul> | | | | | | | |

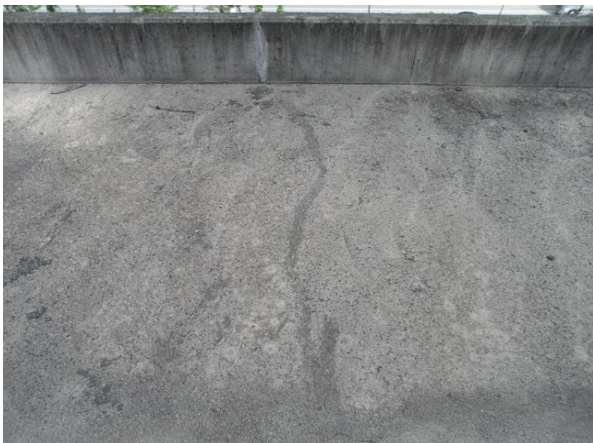
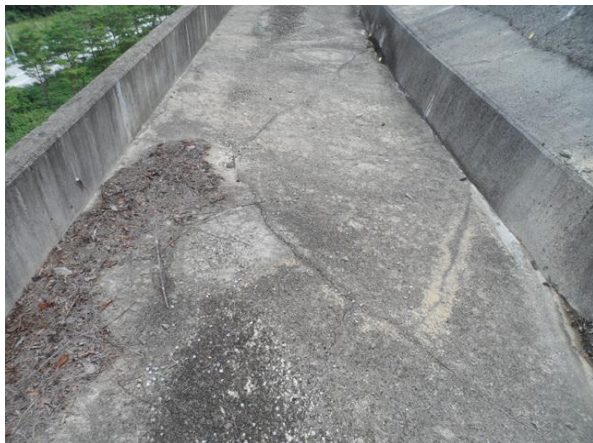
사면내 배수시설은 소단배수로 및 산마루측구가 시공되어 있으며, 조사결과 소단배수로 균열이 일부 발생한 것으로 조사되었다.

| 구 분 | | 손상 내용 | 단위 | 손상수량<br>(개소 / 수량) | 손상 원인 | 비 고 |
|---|---|---|---|---|---|---|
| 배수 조건 | 소단배수로 | 균열 | m | 14EA / 36.0 | 초기건조수축, 우수유입 | |

| 소단배수로 균열 | | 소단배수로 균열 | |

| 구분 | 손상내용 | 보수방안 | 손상<br>물량 | 보수<br>물량 | 단위 | 단가<br>(천원) | 개략공사비<br>(천원) | 우선<br>순위 |
|---|---|---|---|---|---|---|---|---|
| 배수시설 | 소단배수로 균열 | 주입보수 | 36.00 | 54.00 | m | 65 | 3,510 | 1 |

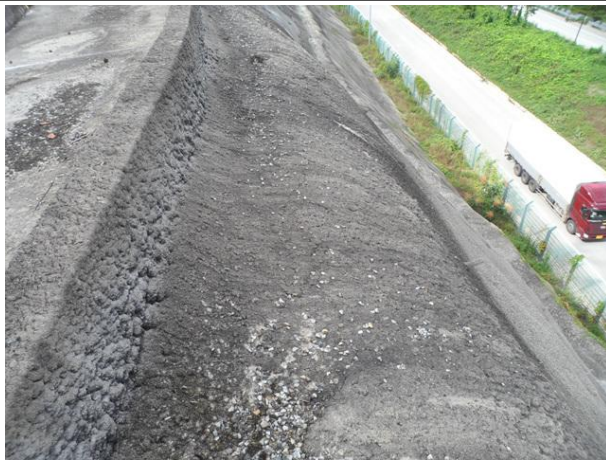
표면보호공은 사면의 안전성에는 직접적인 영향을 주지 않으나, 사면의 상태보호 및 유지에 영향을 미치는 요소이다. 현장조사 결과, 33.828k 1단의 표층유실 임시보수부는 식생 활착이 일부 부족한 곳으로 지표수가 유입되어 발생한 것으로 판단되며, 현재 임시보수 상태는 양호하므로 주의관찰 후 조치가 필요하다. 슛크리트 균열, 백태, 파손은 시공당시 발생한 미세균열에 지표수유입, 공용기간 경과에 따른 열화 등에 의해 발생한 것으로 손상의 진전 방지를 위해 단면보수 및 주의관찰이 필요하다.

| 구 분 | | 손상 내용 | 단위 | 손상수량<br>(개소 / 수량) | 손상 원인 | 비 고 |
|---|---|---|---|---|---|---|
| | 슛크리트공 | 슛크리트 균열 | m | 2EA / 12.0 | 지표수 유입 공용기간 경과 | |

슛크리트 균열

| 구분 | 손상내용 | 보수방안 | 손상<br>물량 | 보수<br>물량 | 단위 | 단가<br>(천원) | 개략공사비<br>(천원) | 우선<br>순위 |
|---|---|---|---|---|---|---|---|---|
| 부대시설 | 숯크리트 균열 | 단면보수 | 12.00 | 4.50 | m | 165 | 743 | 1 |

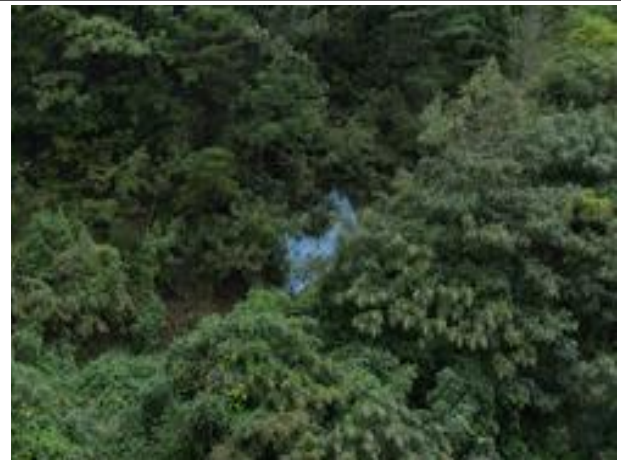
표층유실 임시보수부 전경

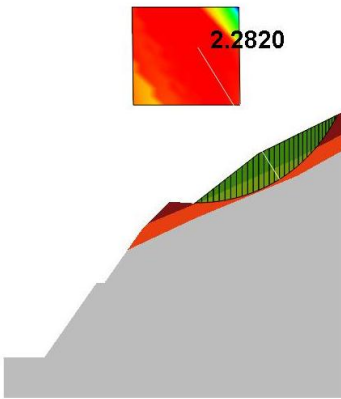
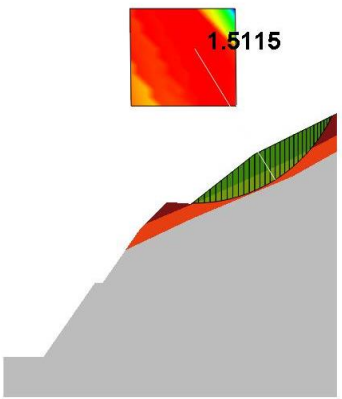
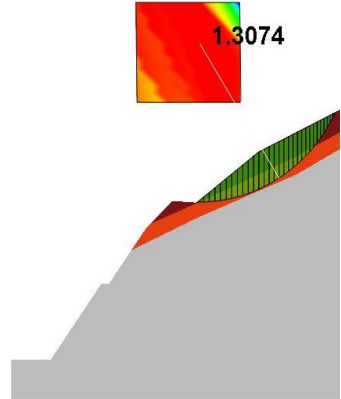
| 건기시 | 우기시 | 지진시 |
|---|---|---|
| 안전율 : 2.28 | 안전율 : 1.51 | 안전율 : 1.30 |
