## 제29장 상주절토29

본 시설물은 경상북도 구미시 장천면 오로리(상주영천고속도로 38.165~38.455km)에 위치한 사면으로서 총 연장 240.0m, 높이 39.0m의 절토사면으로 시공되어 있다.

## 2025년 2종성능평가

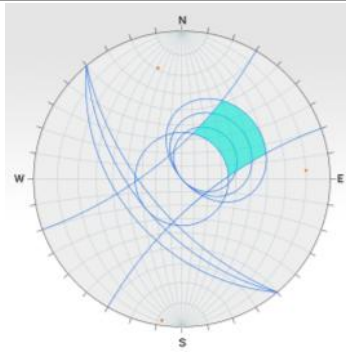
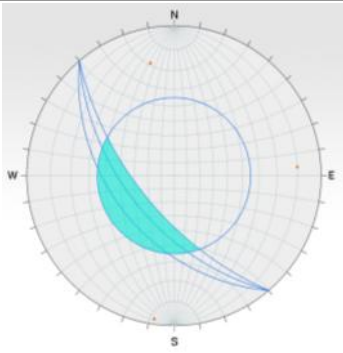
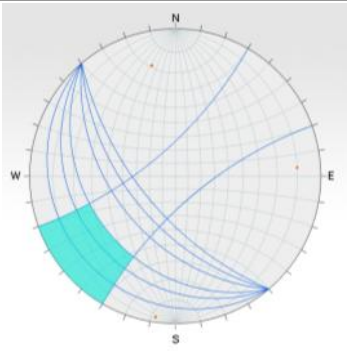
| 구 분 | | J1 | J2 | J3 | 절리상태 점수 | | |
|---|---|---|---|---|---|---|---|
| 안정 | | 안정 | | 안정 | | | |
| <ul style="list-style-type: none"><li>● 평면파괴 영역에 절리군의 극점이 분포하고 있지 않음</li><li>● 쌓기파괴 영역에 절리군의 극점이 분포하고 있지 않음</li><li>● 전도파괴 영역에 절리군의 극점이 분포하고 있지 않음</li></ul> | | | | | | | |

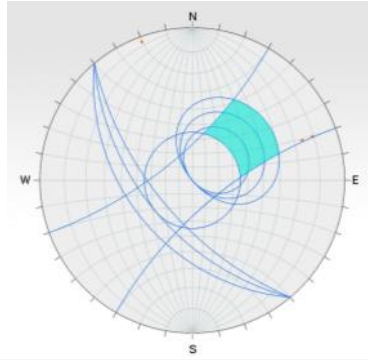
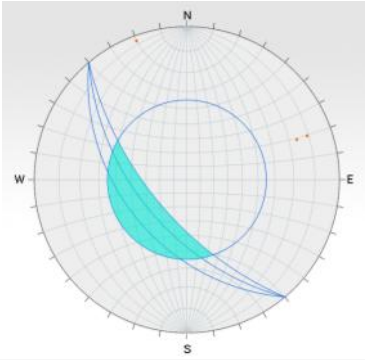
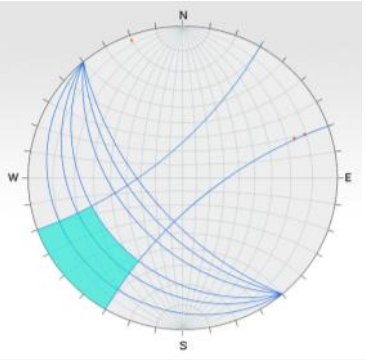
| 구 분 | | J4 | J5 | J6 | 절리상태 점수 | | |
|---|---|---|---|---|---|---|---|
| 안정 | | 안정 | | 안정 | | | |
| <ul style="list-style-type: none"><li>● 평면파괴 영역에 절리군의 극점이 분포하고 있지 않음</li><li>● 썰기파괴 영역에 절리군의 극점이 분포하고 있지 않음</li><li>● 전도파괴 영역에 절리군의 극점이 분포하고 있지 않음</li></ul> | | | | | | | |

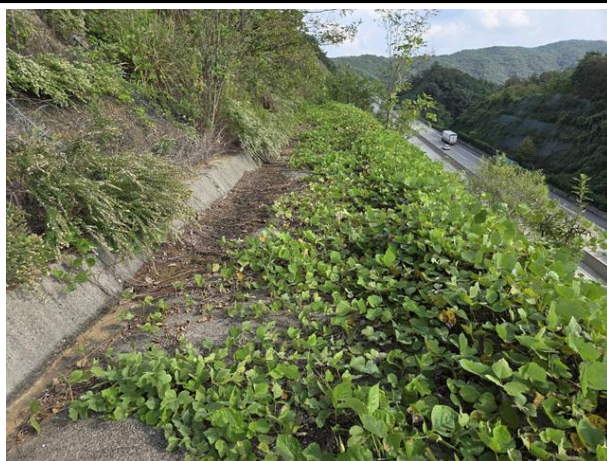
사면내 배수시설은 소단배수로, 산마루측구가 시공되어 있으며, 조사결과 소단배수로 균열, 파손 및 철근노출, 재료분리, 토사퇴적, 산마루측구 균열, 재료분리, 들뜸이 일부 발생한 것으로 조사되었다.

| 구 분 | 손상 내용 | 단위 | 손상수량<br>(개소 / 수량) | 손상 원인 | 비 고 |
|---|---|---|---|---|---|
| 배수 조건 | 소단배수로 | 균열 | m | 3 / 5.0 | 건조수축, 우수유입 |

소단배수로 토사퇴적

| 구분 | 손상내용 | 보수방안 | 손상<br>물량 | 보수<br>물량 | 단<br>위 | 단가<br>(천원) | 개략공사비<br>(천원) | 우선<br>순위 |
|---|---|---|---|---|---|---|---|---|
| 배수시설 | 소단배수로 균열 | 주입보수 | 5.00 | 7.50 | m | 65 | 488 | 1 |

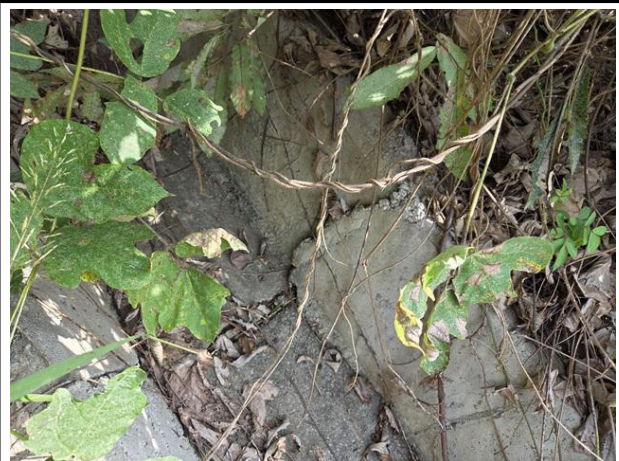
| 구 분 | 손상 내용 | 단위 | 손상수량<br>(개소 / 수량) | 손상 원인 | 비 고 |
|---|---|---|---|---|---|
| | 산마루측구 | 들뜸 | m <sup>2</sup> | 1 / 0.15 | 다짐불량, 우수유입 |

산마루측구 들뜸

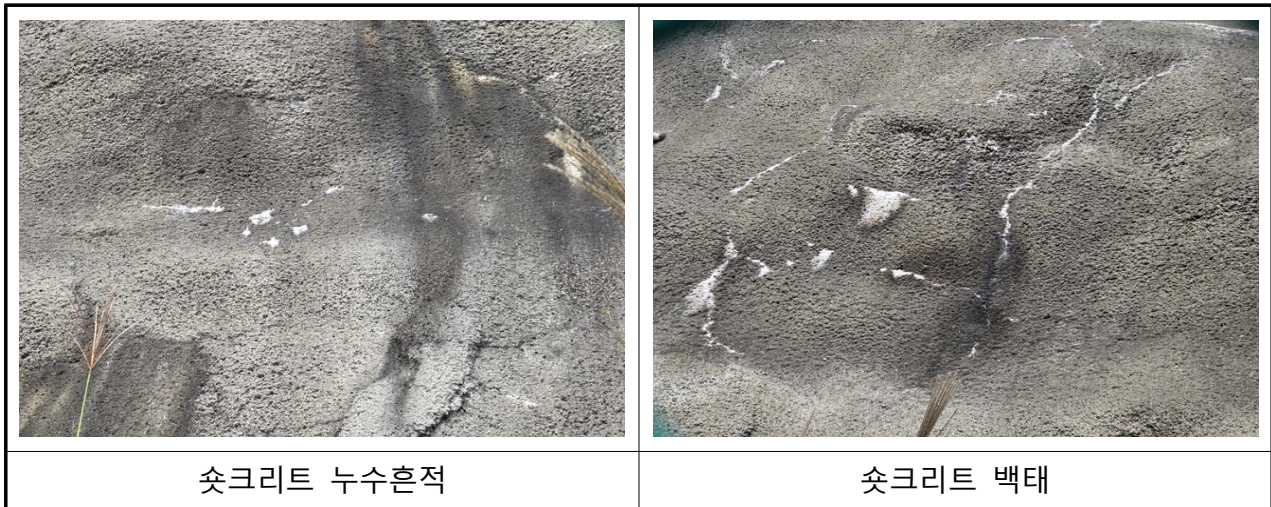
표면보호공은 사면의 안전성에는 직접적인 영향을 주지 않으나, 사면의 상태보호 및 유지에 영향을 미치는 요소이다. 숯크리트 망상균열, 백태, 누수흔적은 시공당시 발생한 건조수축에 의한 균열부 지속적인 지표수 유입, 공용기간 증가에 의한 열화 등에 의한 것으로 판단되며, 숯크리트 구간은 소일네일링이 함께 시공된 구간으로 현재까지 안전성에 큰 문제는 없는 것으로 보이나, 공용기간 증가에 따른 손상의 추가 및 진전이 발생할 수 있으므로 주기적인 점검을 통한 유지관리가 필요하다.

| 구 분 | | 손상 내용 | 단위 | 손상수량<br>(개소 / 수량) | 손상 원인 | 비 고 |
|---|---|---|---|---|---|---|
| 표면<br>보호공 | 숯크리트 | 망상균열 | m <sup>2</sup> | 1 / 15.0 | 건조수축, 우수유입 | |
| | | 백태 | m <sup>2</sup> | 25 / 1.05 | 건조수축, 우수유입 | |
| | | 누수흔적 | m <sup>2</sup> | 5 / 25.0 | 강우, 지표수유입 | |

| 구분 | 손상내용 | 보수방안 | 손상<br>물량 | 보수<br>물량 | 단<br>위 | 단가<br>(천원) | 개략공사비<br>(천원) | 우선<br>순위 |
|---|---|---|---|---|---|---|---|---|
| 부대시설 | 숫크리트 망상균열 | 주의관찰 | 15.00 | 22.50 | m <sup>2</sup> | - | - | - |
| | 숫크리트 누수흔적 | 주의관찰 | 25.00 | 37.50 | m <sup>2</sup> | - | - | - |

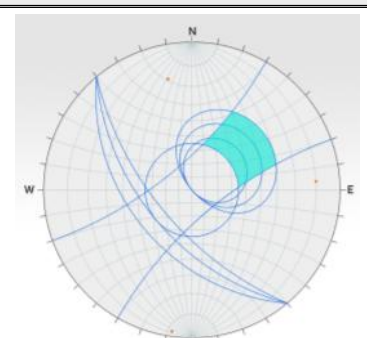
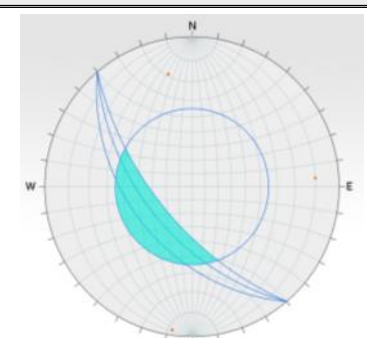
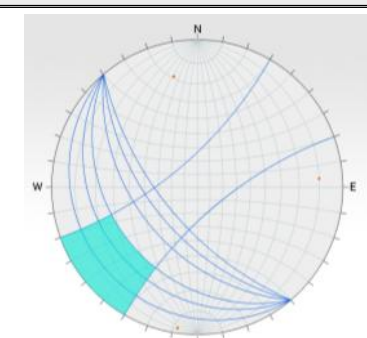
| 구 분 | 평면파괴 | 쇄기파괴 | 전도파괴 |
|---|---|---|---|
| 해석결과 | 안정 | 안정 | 안정 |

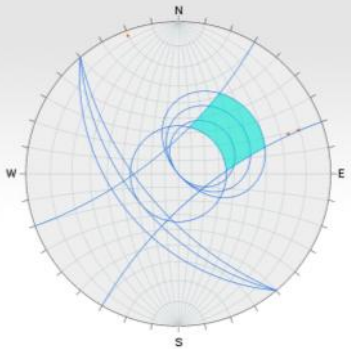
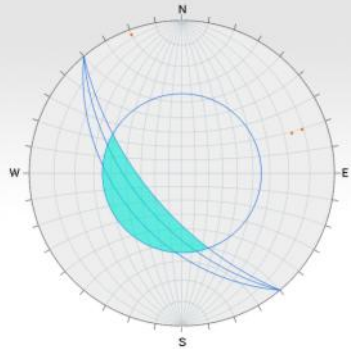
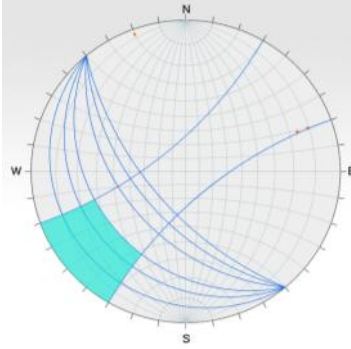
| | 평면파괴 | 쇄기파괴 | 전도파괴 |
|---|---|---|---|
| 해석결과 | 안정 | 안정 | 안정 |
