## 제31장 영천절토31

### 31.1 대상 시설물 현황

본 시설물은 대구광역시 군위군 효령면 불로리(상주영천고속도로 40.025~40.175km)에 위치한 사면으로서 총 연장 150.0m, 높이 31.0m의 절토사면으로 시공되어 있다.

## 2025년 2중성능평가

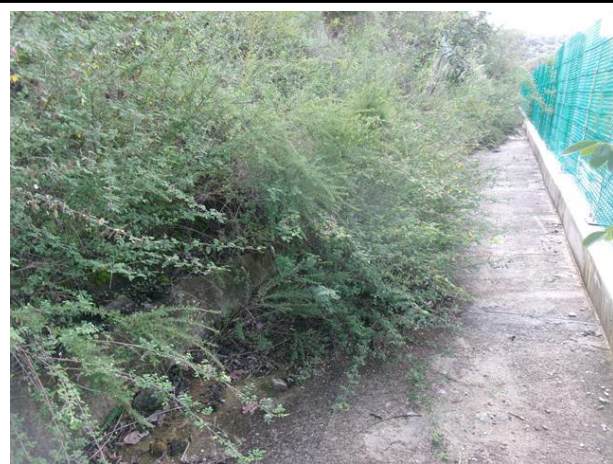
| 구 분 | | 손상 내용 | 단위 | 손상수량<br>(개소 / 수량) | 손상 원인 | 비 고 |
|---|---|---|---|---|---|---|
| 배수 조건 | 소단배수로 | 균열 | m | 4EA / 34.0 | 초기건조수축 우수유입 | |
| | 소단배수로 | 토사퇴적 | m <sup>2</sup> | 1EA / 4.5 | 강우, 공용기간 증가 | |

소단배수로 토사퇴적

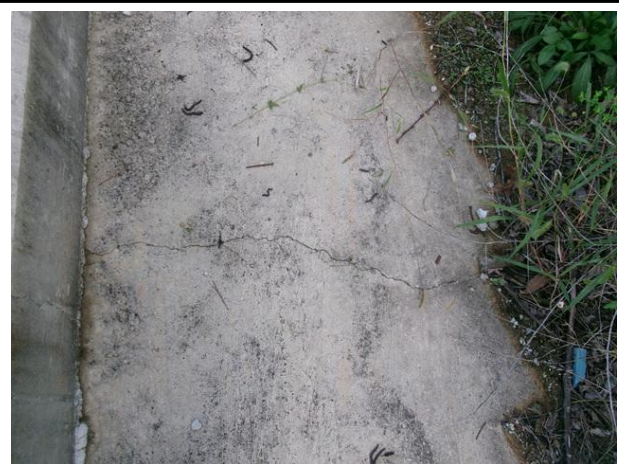
소단배수로 균열

| 구분 | 손상내용 | 보수방안 | 손상<br>물량 | 보수<br>물량 | 단<br>위 | 단가<br>(천원) | 개략공사비<br>(천원) | 우선<br>순위 |
|---|---|---|---|---|---|---|---|---|
| 배수시설 | 소단배수로 균열 | 주입보수 | 34.00 | 51.00 | m | 65 | 3,315 | 1 |

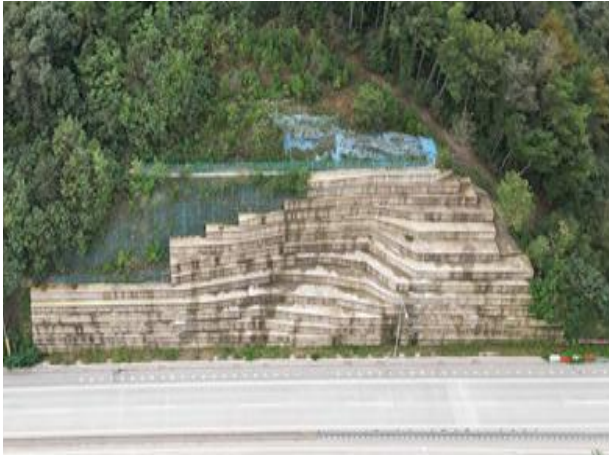
| 구 분 | 손상 내용 | 단위 | 손상수량<br>(개소 / 수량) | 손상 원인 | 비 고 |
|---|---|---|---|---|---|
| 붕괴 이력 | 사면붕괴 | m <sup>2</sup> | 1 / 3600.0 | 집중강우,<br>지반약화 | 계단식옹벽+앵커공<br>보강 |

| 계단식옹벽+앵커공 보강(2025년 9월 30일) | 사면붕괴(2023년 9월 12일) |

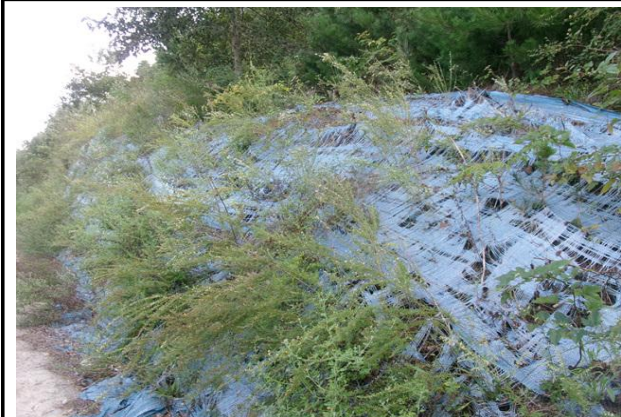
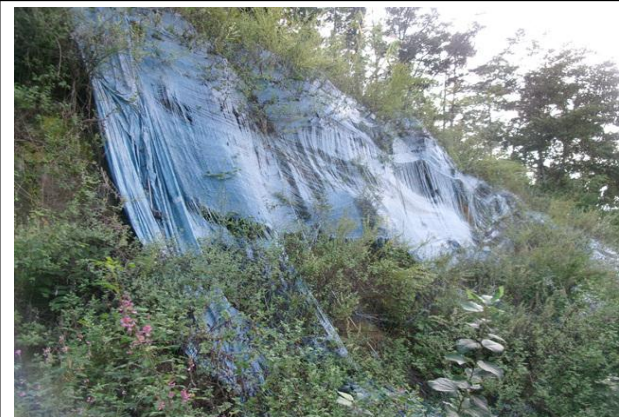
| 구 분 | | 손상 내용 | 단위 | 손상수량<br>(개소 / 수량) | 손상 원인 | 비 고 |
|---|---|---|---|---|---|---|
| 표면<br>보호공 | 식생공 | 임시보수 노후화 | m <sup>2</sup> | 1 / 150.0 | 강우, 지표수 유입 | |

| 40.065~40.095k 2단 임시보수부 노후화 | | 40.065~40.095k 2단 임시보수부 노후화 | |

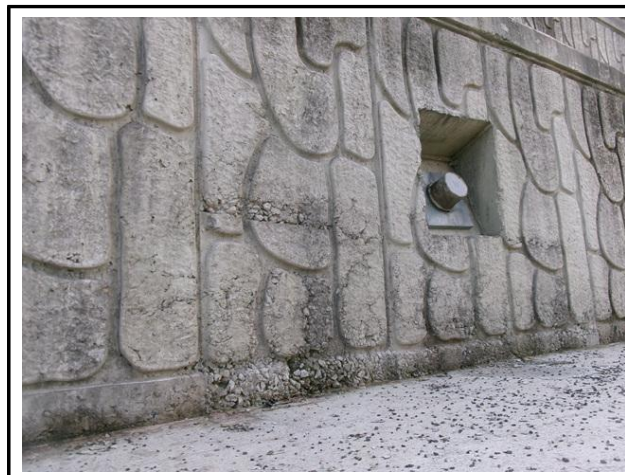
본 비탈면은 관련자료 분석 결과 2024년 9월 계단식옹벽+앵커공이 시공된 것으로 확인되었다. 조사된 손상은 계단식옹벽 균열, 균열부백태, 파손, 재료분리는 시공초기 건조수축, 온도변화, 수분접촉, 외부충격, 품질불량, 다짐미흡 등에 의해 발생한 것으로 판단되며, 손상의 정도가 경미하나 구조물의 내구성 확보 차원에서 보수를 실시하는 것이 바람직하다.

| 구 분 | 손상 내용 | 단위 | 손상수량<br>(개소 / 수량) | 손상 원인 | 비 고 |
|---|---|---|---|---|---|
| | 계단식옹벽 재료분리 | m <sup>2</sup> | 3 / 6.0 | 시공미흡, 다짐미흡 | |

계단식옹벽 재료분리

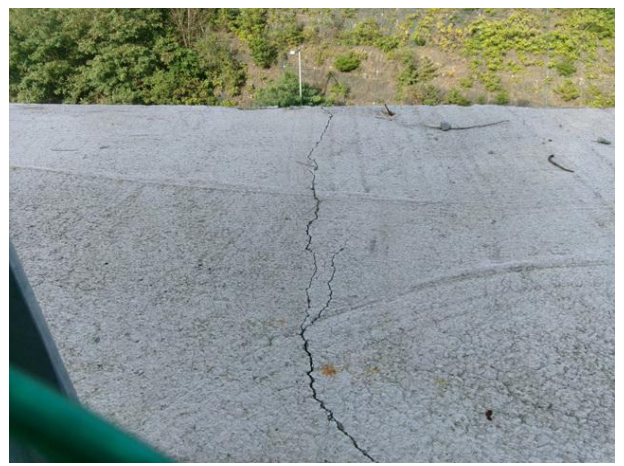
| 구 분 | 손상 내용 | 단위 | 손상수량<br>(개소 / 수량) | 손상 원인 | 비 고 |
|---|---|---|---|---|---|
| 사면<br>보강공 | 계단식옹벽 균열 | m | 2 / 4.0 | 건조수축, 우수유입 | |

계단식옹벽 균열

| 구분 | 손상내용 | 보수방안 | 손상<br>물량 | 보수<br>물량 | 단<br>위 | 단가<br>(천원) | 개략공사비<br>(천원) | 우선<br>순위 |
|---|---|---|---|---|---|---|---|---|
| 부대시설 | 계단식옹벽 균열 | 주입보수 | 4.00 | 6.00 | m | 65 | 390 | 2 |

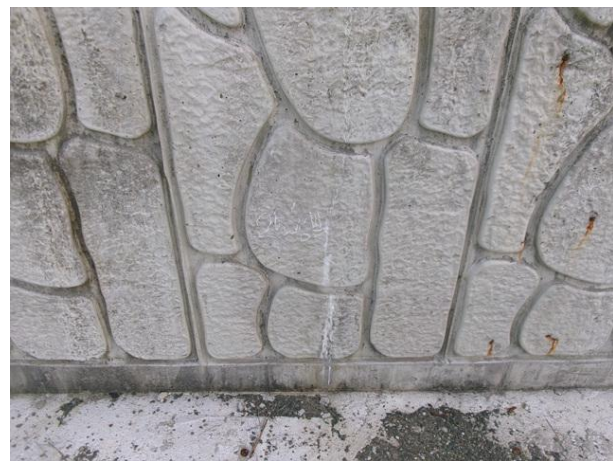
| 구 분 | 손상 내용 | 단위 | 손상수량<br>(개소 / 수량) | 손상 원인 | 비 고 |
|---|---|---|---|---|---|
| | 계단식옹벽 균열부백태 | m <sup>2</sup> | 1 / 0.2 | 건조수축, 우수유입 | |

계단식옹벽 균열부백태

| 구분 | 손상내용 | 보수방안 | 손상<br>물량 | 보수<br>물량 | 단<br>위 | 단가<br>(천원) | 개략공사비<br>(천원) | 우선<br>순위 |
|---|---|---|---|---|---|---|---|---|
| | 계단식옹벽<br>균열부백태 | 표면처리 | 0.20 | 0.30 | m² | 54 | 16 | 2 |

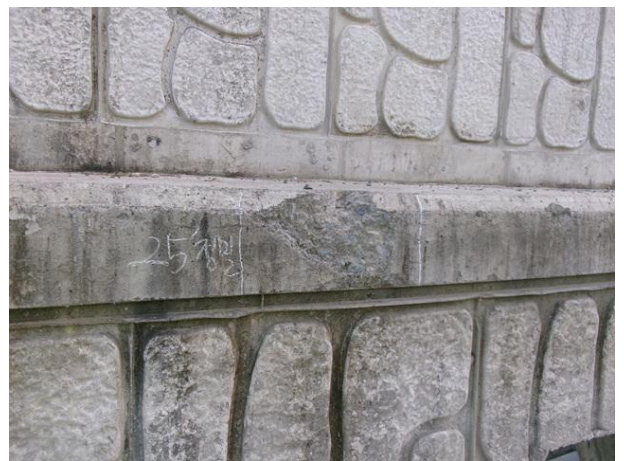
| 구 분 | 손상 내용 | 단위 | 손상수량<br>(개소 / 수량) | 손상 원인 | 비 고 |
|---|---|---|---|---|---|
| | 계단식옹벽 파손 | m <sup>2</sup> | 4 / 0.21 | 시공미흡, 외부충격 | |

계단식옹벽 파손
