## 제32장 영천절토32

## 32.1 대상 시설물 현황

본 시설물은 대구광역시 군위군 효령면 불로리(상주영천고속도로 40.545~40.895km)에 위치한 사면으로서 총 연장 350.0m, 높이 47.0m의 절토사면으로 시공되어 있다.

## 2025년 2종성능평가

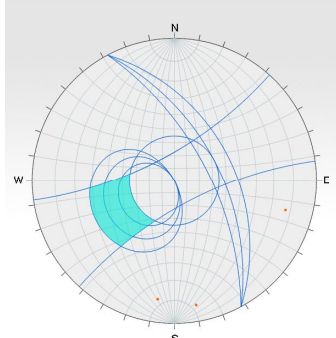
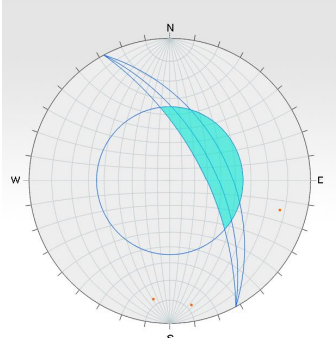
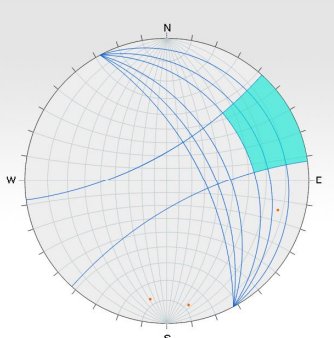
| 구 분 | | J1 | J2 | J3 | 절리상태 점수 | | |
|---|---|---|---|---|---|---|---|
| 안정 | | 안정 | | 안정 | | | |
| <ul style="list-style-type: none"><li>● 평면파괴 영역에 절리군의 극점이 분포하고 있지 않음</li><li>● 쌓기파괴 영역에 절리군의 극점이 분포하고 있지 않음</li><li>● 전도파괴 영역에 절리군의 극점이 분포하고 있지 않음</li></ul> | | | | | | | |

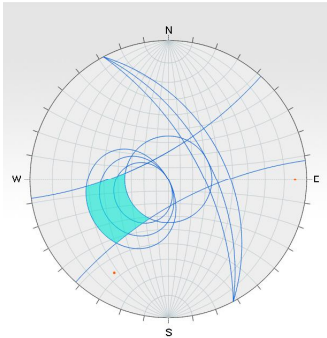
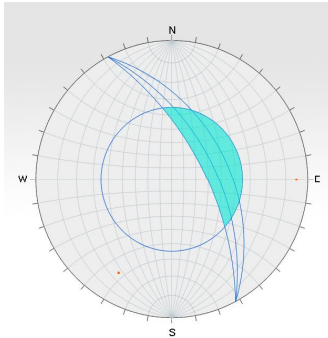
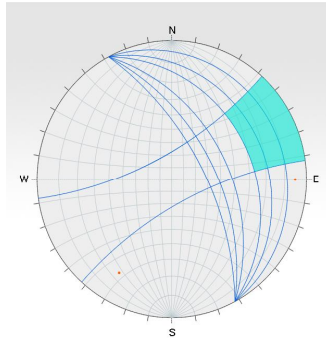
| 구 분 | | J4 | J5 | J6 | 절리상태 점수 | | |
|---|---|---|---|---|---|---|---|
| 안정 | | 안정 | | 안정 | | | |
| <ul style="list-style-type: none"><li>● 평면파괴 영역에 절리군의 극점이 분포하고 있지 않음</li><li>● 썰기파괴 영역에 절리군의 극점이 분포하고 있지 않음</li><li>● 전도파괴 영역에 절리군의 극점이 분포하고 있지 않음</li></ul> | | | | | | | |

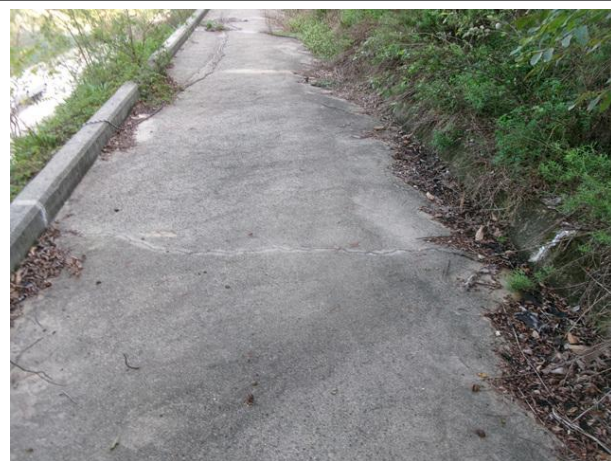
사면내 배수시설은 소단배수로 및 산마루측구, 수직도수로가 시공되어 있으며, 조사결과 소단배수로 균열, 토사 및 식생퇴적, 산마루측구에 균열, 파손, 토사퇴적, 수직도수로 균열, 파손이 일부 발생한 것으로 조사되었다.

| 구 분 | 손상 내용 | 단위 | 손상수량<br>(개소 / 수량) | 손상 원인 | 비 고 |
|---|---|---|---|---|---|
| 배수 조건 | 소단배수로 균열 | m | 7 / 13.0 | 초기건조수축, 우수유입 | |

소단배수로 균열

| 구분 | 손상내용 | 보수방안 | 손상<br>물량 | 보수<br>물량 | 단<br>위 | 단가<br>(천원) | 개략공사비<br>(천원) | 우선<br>순위 |
|---|---|---|---|---|---|---|---|---|
| 배수시설 | 소단배수로 균열 | 주입보수 | 13.00 | 19.50 | m | 65 | 1,268 | 1 |

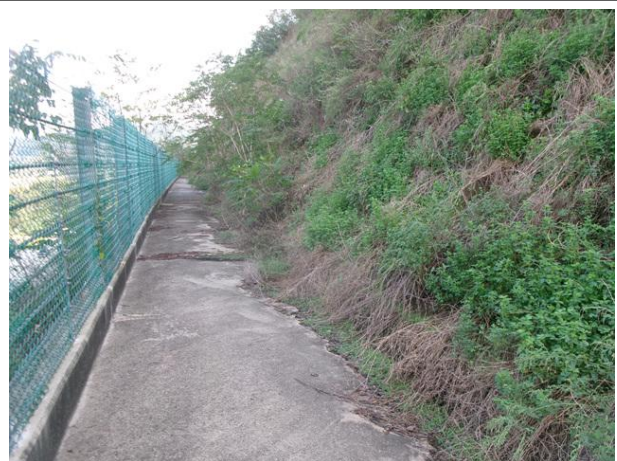
소단배수로 토사 및 식생퇴적

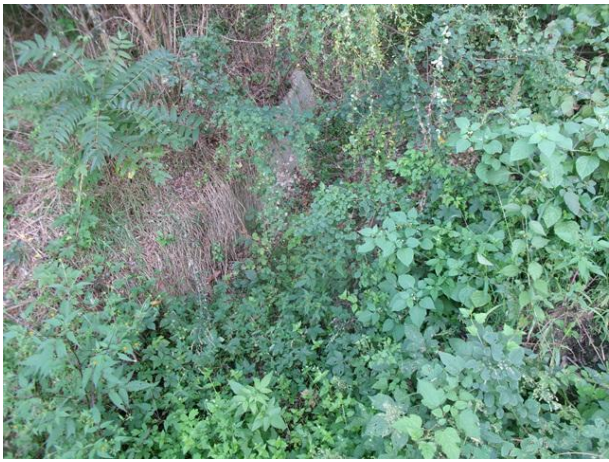
| 산마루측구 토사퇴적 | 수직도수로 파손 |

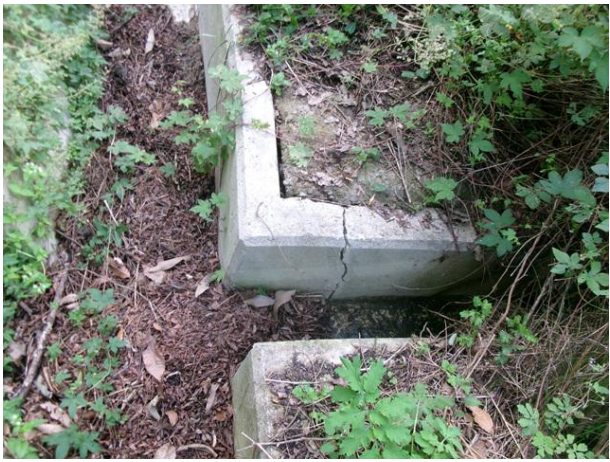
| 구 분 | 손상 내용 | 단위 | 손상수량<br>(개소 / 수량) | 손상 원인 | 비 고 |
|---|---|---|---|---|---|
| | 수직도수로 파손 | m <sup>2</sup> | 1 / 0.15 | 다짐미흡, 우수유입 | |

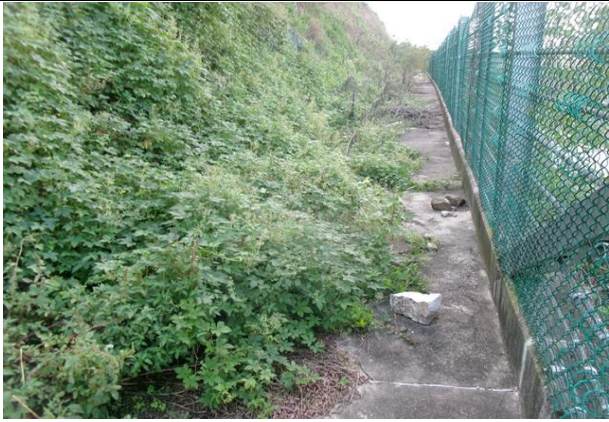
| 구 분 | 손상 내용 | 단위 | 손상수량<br>(개소 / 수량) | 손상원인 | 비 고 |
|---|---|---|---|---|---|
| 낙 석 | 낙석 | m³ | 1 / 0.2 | 강우, 지표수 유입 | 현장조사, 청문조사 |

| 40.700k 소단배수로 낙석 | 40.700k 3단 들뜸 및 이완암 임시보수 |

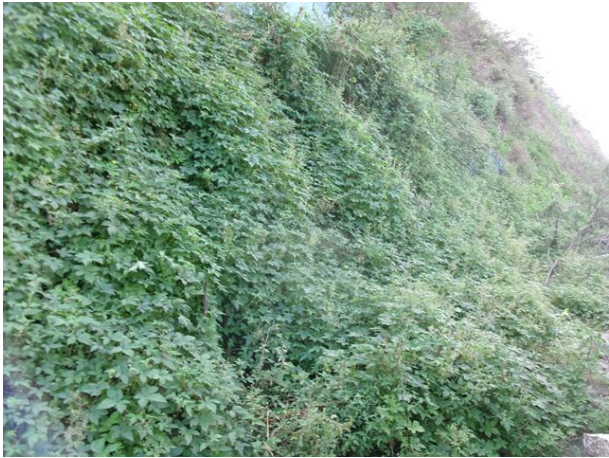
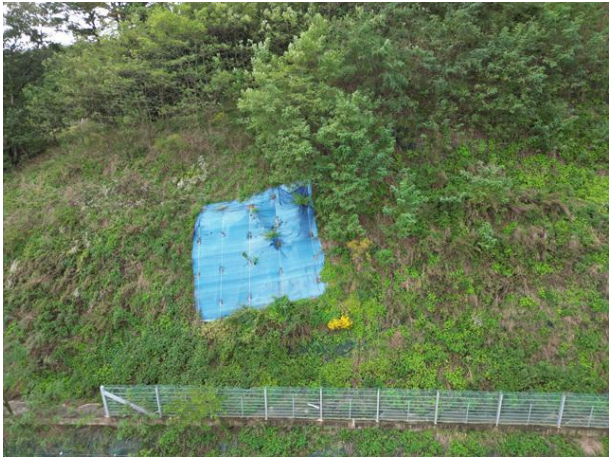
| 구 분 | | 손상 내용 | 단위 | 손상수량<br>(개소 / 수량) | 손상 원인 | 비 고 |
|---|---|---|---|---|---|---|
| 표면<br>보호공 | 식생공 | 표층유실 | m <sup>2</sup> | 1 / 10.0 | 강우, 지표수 유입 | |
| | | 40.700k 3단 표층유실 | | 40.700k 3단 표층유실 | | |

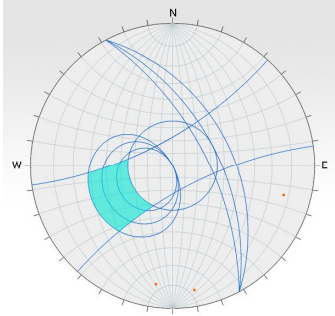
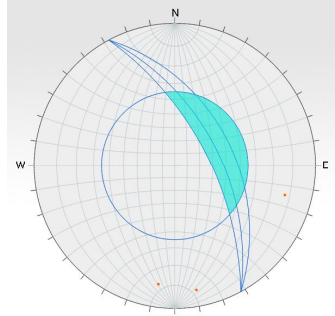
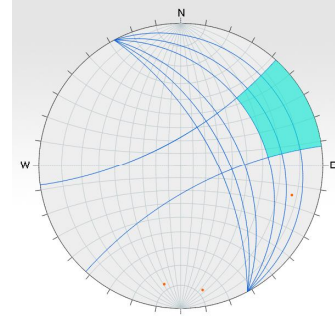
| 구 분 | 평면파괴 | 쇄기파괴 | 전도파괴 |
|---|---|---|---|
| 해석결과 | 안정 | 안정 | 안정 |

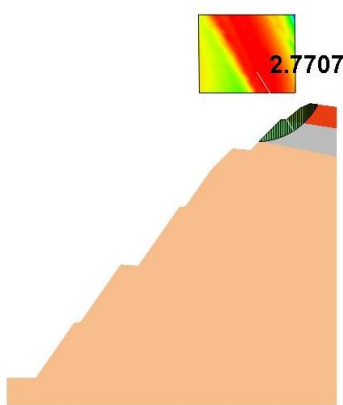
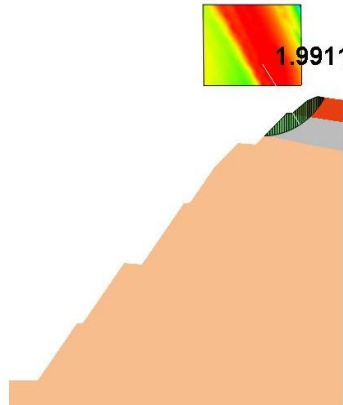
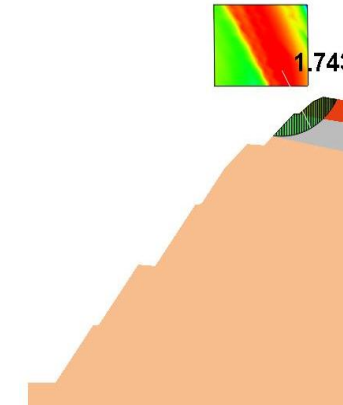
| 건기시 | 우기시 | 지진시 |
|---|---|---|
| 안전율 : 2.77 | 안전율 : 1.99 | 안전율 : 1.74 |

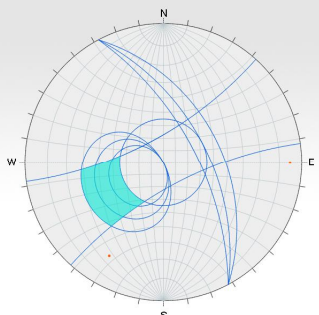
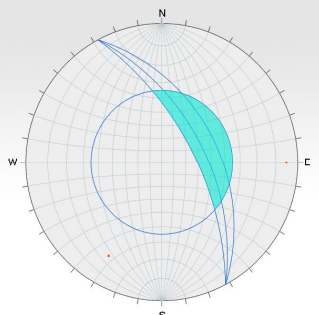
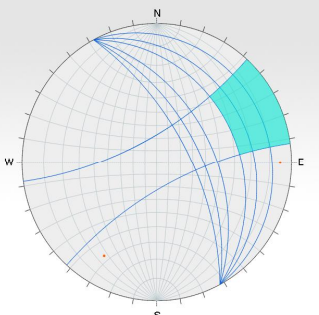
| 구 분 | 평면파괴 | 쇄기파괴 | 전도파괴 |
|---|---|---|---|
| 해석결과 | 안정 | 안정 | 안정 |
