## 제33장 영천절토33

## 33.1 대상 시설물 현황

본 시설물은 대구광역시 군위군 효령면 내리리(상주영천고속도로 군위R-A 0+360~0+690)에 위치한 사면으로서 총 연장 330.0m, 높이 42.0m의 절토사면으로 시공되어 있다.

## 2025년 2종성능평가

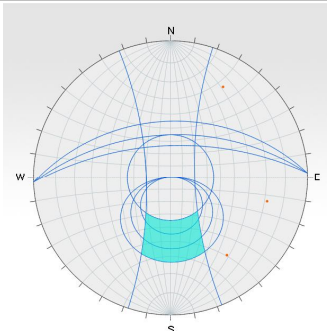
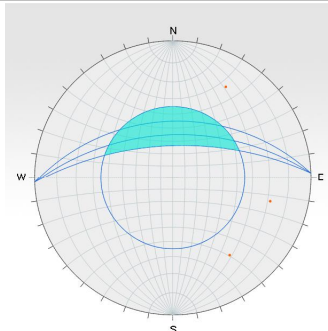
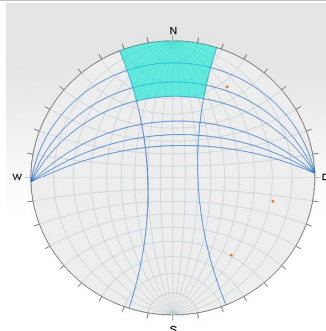
| 구 분 | | J1 | J2 | J3 | 절리상태 점수 | | |
|---|---|---|---|---|---|---|---|
| 안정 | | 안정 | | 안정 | | | |
| <ul style="list-style-type: none"><li>● 평면파괴 영역에 절리군의 극점이 분포하고 있지 않음</li><li>● 쌓기파괴 영역에 절리군의 극점이 분포하고 있지 않음</li><li>● 전도파괴 영역에 절리군의 극점이 분포하고 있지 않음</li></ul> | | | | | | | |

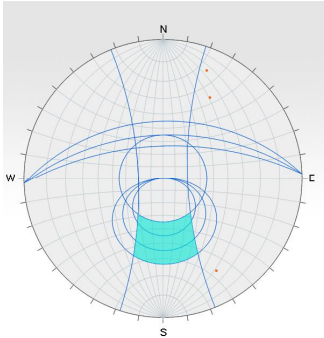
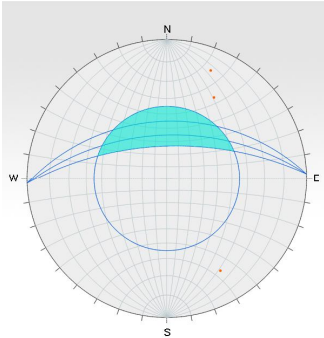
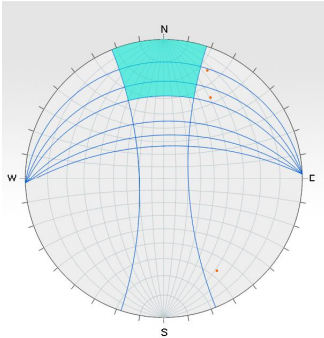
| 구 분 | | J4 | J5 | J6 | 절리상태 점수 | | |
|---|---|---|---|---|---|---|---|
| 안정 | | 안정 | | 안정 | | | |
| <ul style="list-style-type: none"><li>● 평면파괴 영역에 절리군의 극점이 분포하고 있지 않음</li><li>● 썰기파괴 영역에 절리군의 극점이 분포하고 있지 않음</li><li>● 전도파괴 영역에 절리군의 극점이 분포하고 있지 않음</li></ul> | | | | | | | |

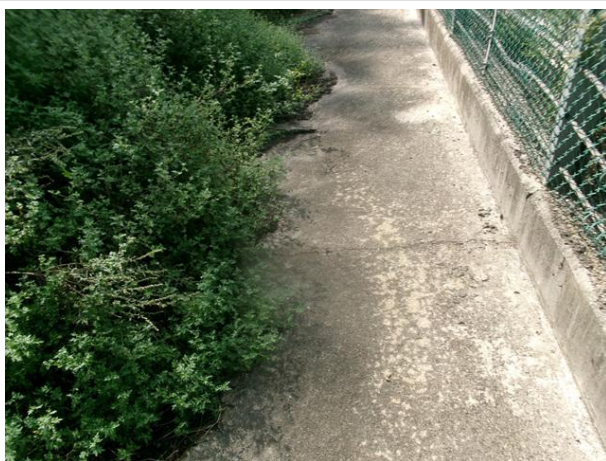
| 구 분 | | 손상 내용 | 단위 | 손상수량<br>(개소 / 수량) | 손상 원인 | 비 고 |
|---|---|---|---|---|---|---|
| 배수 조건 | 소단배수로 | 균열 | m | 7 / 18.5 | 초기건조수축, 우수유입 | |

소단배수로 균열

| 구분 | 손상내용 | 보수방안 | 손상<br>물량 | 보수<br>물량 | 단<br>위 | 단가<br>(천원) | 개략공사비<br>(천원) | 우선<br>순위 |
|---|---|---|---|---|---|---|---|---|
| 배수시설 | 소단배수로 균열 | 주입보수 | 18.50 | 27.75 | m | 65 | 1,804 | 1 |

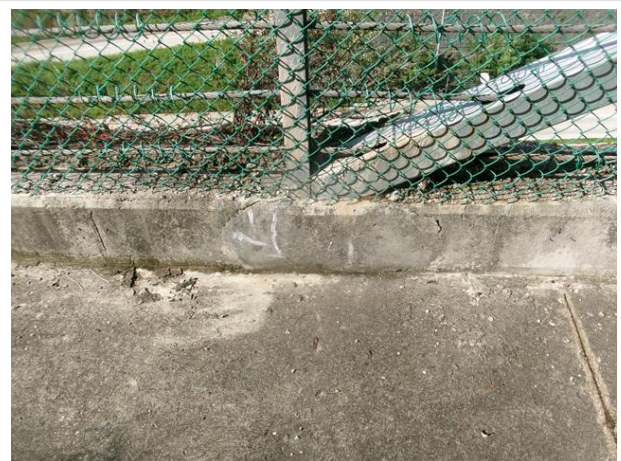
| 구 분 | | 손상 내용 | 단위 | 손상수량<br>(개소 / 수량) | 손상 원인 | 비 고 |
|---|---|---|---|---|---|---|
| | 소단배수로 | 층분리 | m <sup>2</sup> | 1 / 0.4 | 다짐불량, 우수유입 | |

소단배수로 층분리

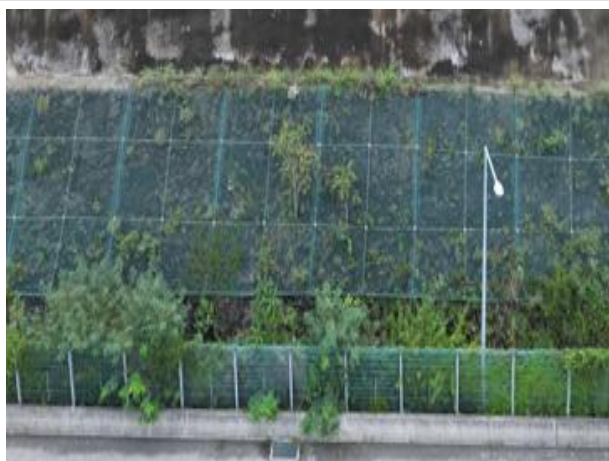
초기점검 및 기 점검사항을 토대로 확인한 결과, 0.390k, 0.510k, 0.540k 충전물 유실 및 퇴적이 조사되었다. 조사된 손상은 지속적인 지표수유입 및 동결융해 작용으로 충전물유실이 발생하여 이완암이 발생할 수 있으므로 원활한 점검을 위해 하부 정비를 실시하고, 주기적인 점검을 통한 유지관리가 필요하다.

| 구 분 | 손상 내용 | 단위 | 손상수량<br>(개소 / 수량) | 손상 원인 | 비 고 |
|---|---|---|---|---|---|
| 붕괴 이력 | 충전물유실(HW) | m³ | 2 / 10.6 | 지표수 유입, 동결융해 | |

사면부 충전물유실

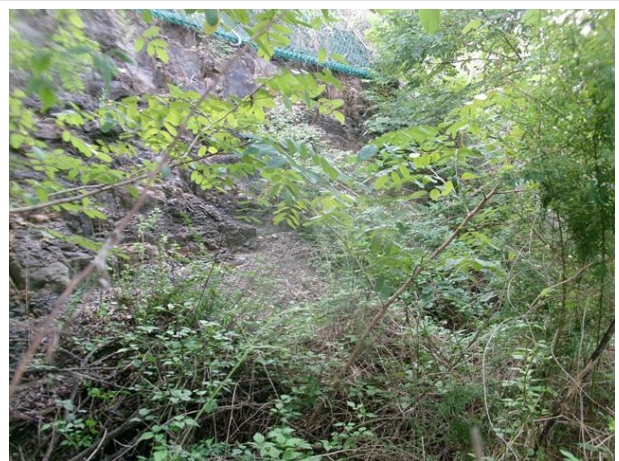
사면부 충전물유실

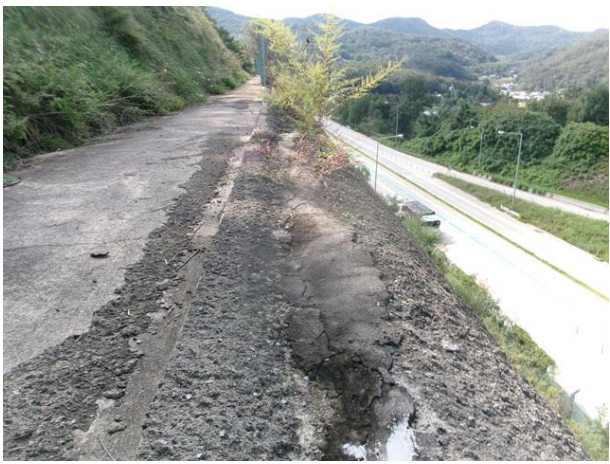
표면보호공은 사면의 안전성에는 직접적인 영향을 주지 않으나, 사면의 상태보호 및 유지에 영향을 미치는 요소이다. 표면보호공은 식생공, 슛크리트공, 낙석방지공으로는 낙석방지망, 낙석방지울타리로 시공되어있다. 전반적으로 양호한 상태이나 슛크리트 재들뜸, 백태, 누수 등의 손상이 발생하여 단면보수 및 주의관찰을 통한 유지관리가 요구된다.

| 식생공 전경 | 스�크리트 재들뜸 |

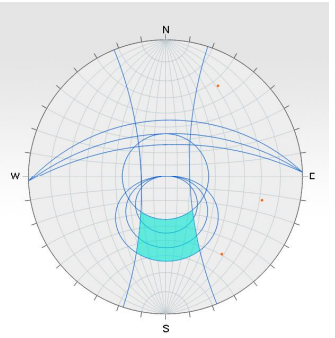
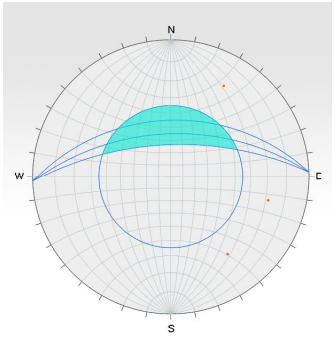
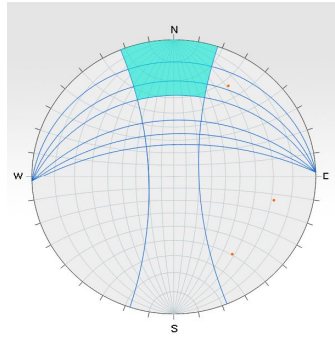
| 구 분 | 평면파괴 | 쇄기파괴 | 전도파괴 |
|---|---|---|---|
| 해석결과 | 안정 | 안정 | 안정 |
