## 제34장 영천절토34

### 34.1 대상 시설물 현황

본 시설물은 대구광역시 군위군 효령면 내리리(상주영천고속도로 R-A 1+890~2+150)에 위치한 사면으로서 총 연장 260.0m, 높이 36.0m의 절토사면으로 시공되어 있다.

## 2025년 2중성능평가

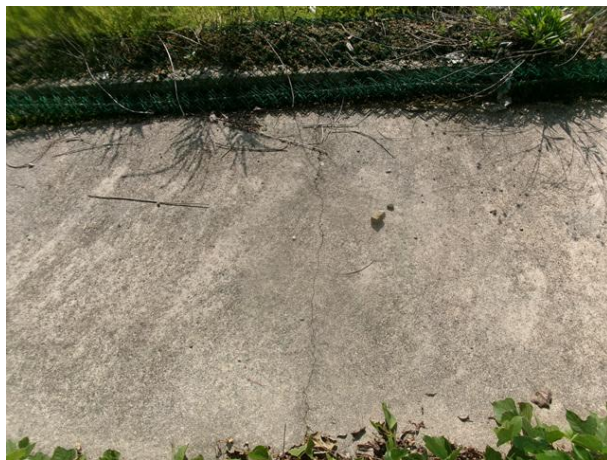
사면내 배수시설은 소단배수로 및 산마루측구가 시공되어 있으며, 조사결과 소단배수로 균열, 망상균열, 산마루측구 균열, 재료분리가 일부 발생한 것으로 조사되었다.

| 구 분 | | 손상 내용 | 단위 | 손상수량<br>(개소 / 수량) | 손상 원인 | 비 고 |
|---|---|---|---|---|---|---|
| 배수 조건 | 소단배수로 | 균열 | m | 12 / 25.5 | 초기건조수축, 우수유입 | |

소단배수로 균열

| 구분 | 손상내용 | 보수방안 | 손상<br>물량 | 보수<br>물량 | 단<br>위 | 단가<br>(천원) | 개략공사비<br>(천원) | 우선<br>순위 |
|---|---|---|---|---|---|---|---|---|
| 배수시설 | 소단배수로 균열 | 주입보수 | 25.50 | 38.25 | m | 65 | 2,486 | 1 |

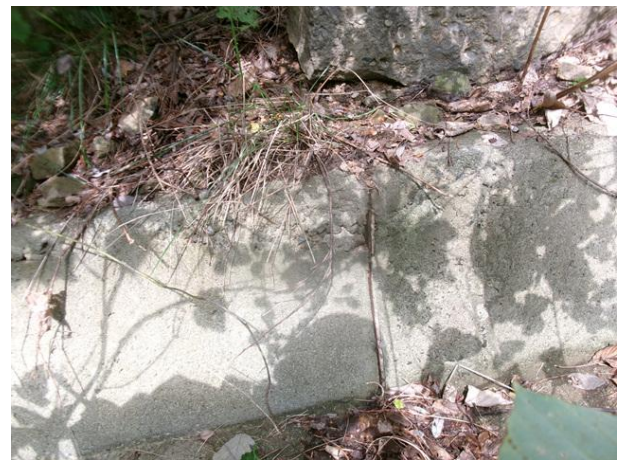
| 구 분 | | 손상 내용 | 단위 | 손상수량<br>(개소 / 수량) | 손상 원인 | 비 고 |
|---|---|---|---|---|---|---|
| | 산마루측구 | 재료분리 | m <sup>2</sup> | 1 / 0.18 | 다짐불량, 우수유입 | |

산마루측구 재료분리

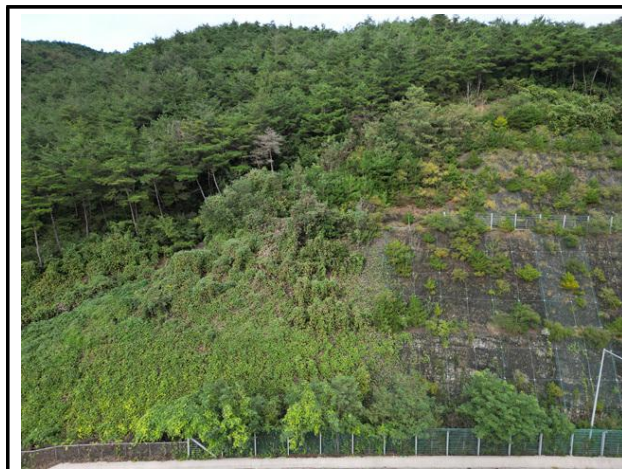
| 구 분 | | 손상 내용 | 단위 | 손상수량<br>(개소 / 수량) | 손상 원인 | 비 고 |
|---|---|---|---|---|---|---|
| 표면<br>보호공 | 식생공 | - | - | - | - | |

식생공 전경

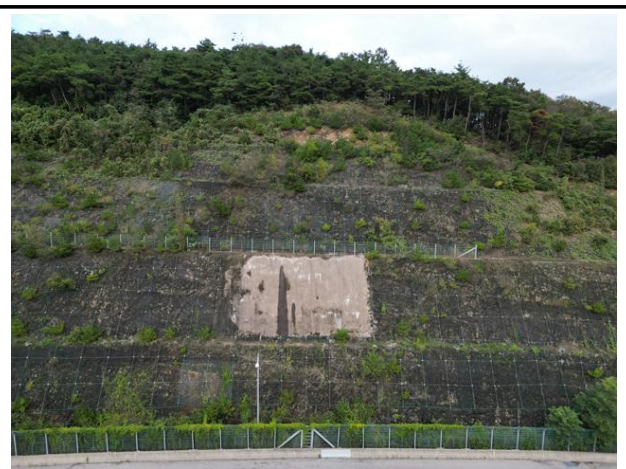
| 구 분 | | 손상 내용 | 단위 | 손상수량<br>(개소 / 수량) | 손상 원인 | 비 고 |
|---|---|---|---|---|---|---|
| | 숏크리트공 | - | - | - | - | |

숏크리트공 전경

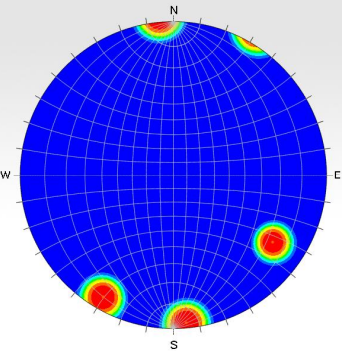
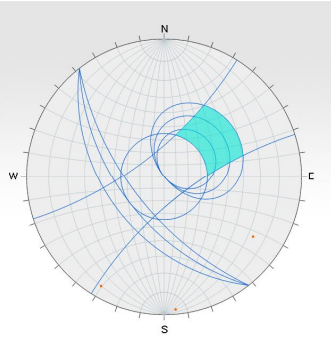
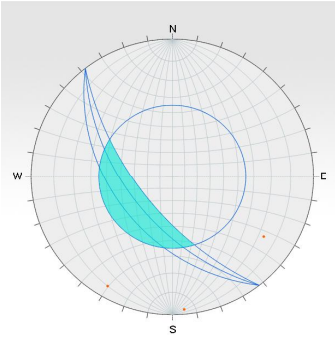
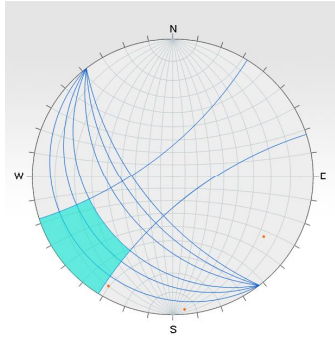
| 구 분 | 평면파괴 | 쇄기파괴 | 전도파괴 |
|---|---|---|---|
| 해석결과 | 안정 | 안정 | 안정 |
