## 제35장 상주절토35

## 35.1 대상 시설물 현황

본 시설물은 대구광역시 군위군 부계면 신화리(상주영천고속도로 51.000km부근 이설도로#2 STA.0+160~0+420)에 위치한 사면으로서 총 연장 260.0m, 높이 37.0m의 절토사면으로 시공되어 있다.

## 2025년 2종성능평가

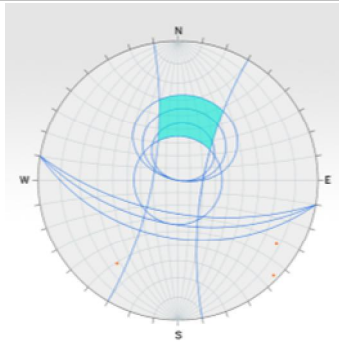
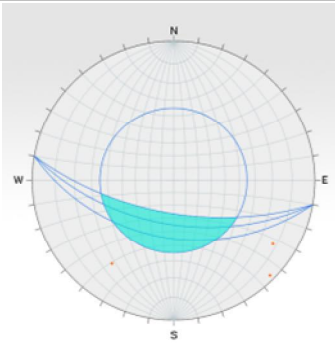
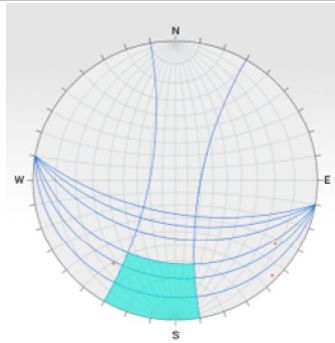
| 구 분 | | J1 | J2 | J3 | 절리상태 점수 | | |
|---|---|---|---|---|---|---|---|
| 안정 | | 안정 | | 안정 | | | |
| <ul style="list-style-type: none"><li>● 평면파괴 영역에 절리군의 극점이 분포하고 있지 않음</li><li>● 쌓기파괴 영역에 절리군의 극점이 분포하고 있지 않음</li><li>● 전도파괴 영역에 절리군의 극점이 분포하고 있지 않음</li></ul> | | | | | | | |

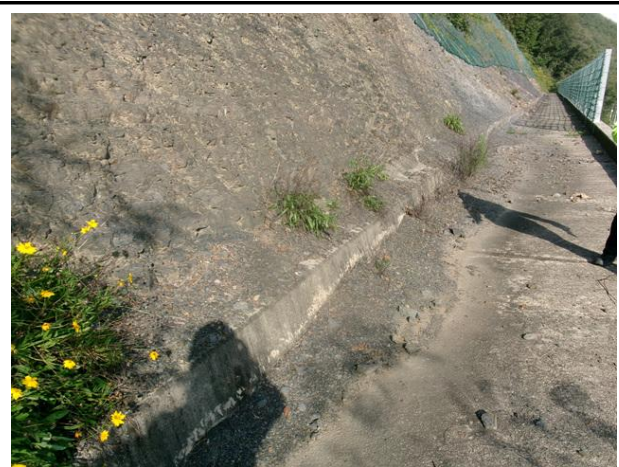
| 구 분 | | 손상 내용 | 단위 | 손상수량<br>(개소 / 수량) | 손상 원인 | 비 고 |
|---|---|---|---|---|---|---|
| | 소단배수로 | 낙석퇴적 | m <sup>3</sup> | 1 / 5.0 | 강우, 공용기간 증가 | |

소단배수로 낙석퇴적

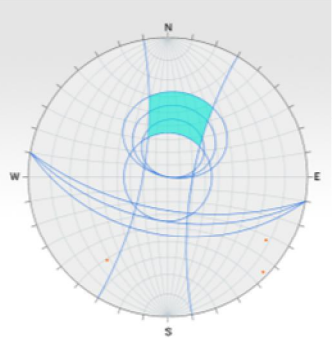
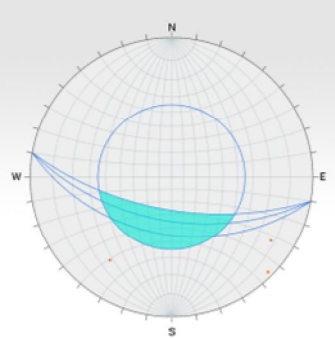
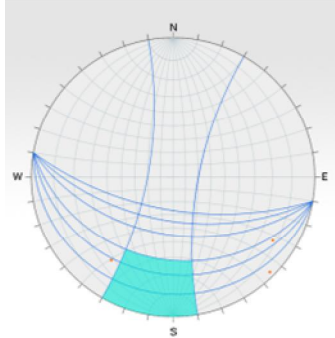
| 구 분 | 평면파괴 | 쇄기파괴 | 전도파괴 |
|---|---|---|---|
| 해석결과 | 안정 | 안정 | 안정 |

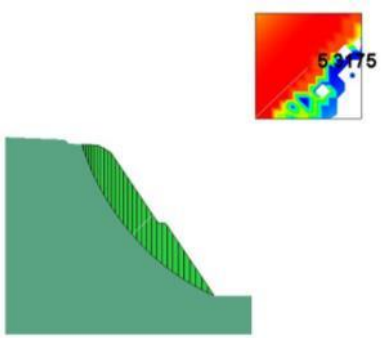
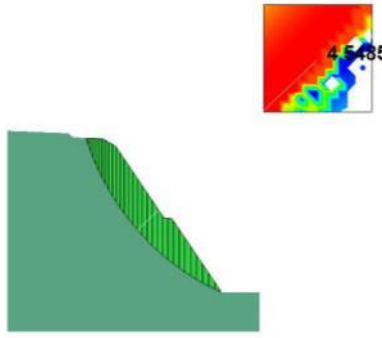
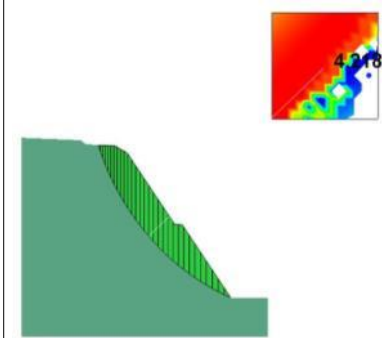
| 건기시 | 우기시 | 지진시 |
|---|---|---|
| 안전율 : 5.31 | 안전율 : 4.54 | 안전율 : 4.21 |
