## 제36장 상주절토36

### 36.1 대상 시설물 현황

본 시설물은 대구광역시 군위군 부계면 가호리(상주영천고속도로 53.068~53.448km)에 위치한 사면으로서 총 연장 380.0m, 높이 37.0m의 절토사면으로 시공되어 있다.

## 2025년 2종성능평가

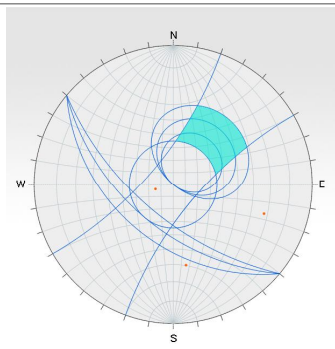
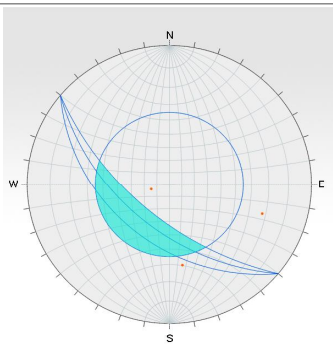
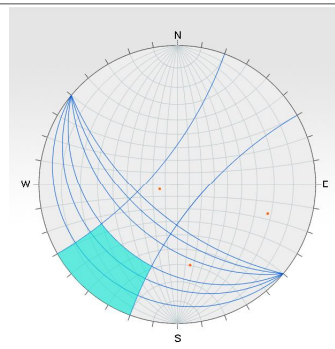
| 구 분 | | J1 | J2 | J3 | 절리상태 점수 | | |
|---|---|---|---|---|---|---|---|
| 안정 | | 안정 | | 안정 | | | |
| <ul style="list-style-type: none"><li>● 평면파괴 영역에 절리군의 극점이 분포하고 있지 않음</li><li>● 쌓기파괴 영역에 절리군의 극점이 분포하고 있지 않음</li><li>● 전도파괴 영역에 절리군의 극점이 분포하고 있지 않음</li></ul> | | | | | | | |

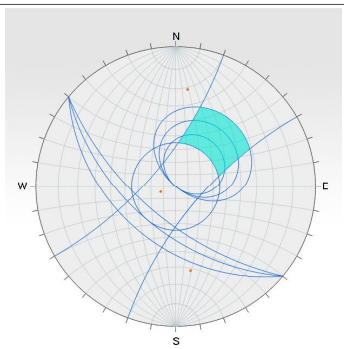
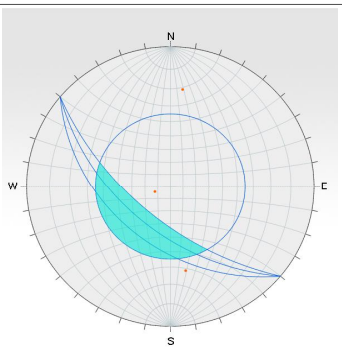
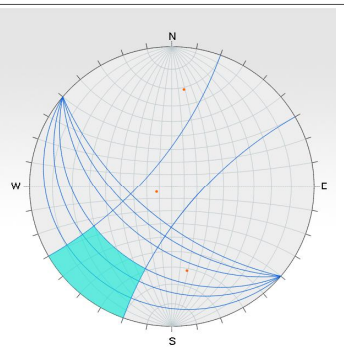
| 구 분 | | J4 | J5 | J6 | 절리상태 점수 | | |
|---|---|---|---|---|---|---|---|
| 안정 | | 안정 | | 안정 | | | |
| <ul style="list-style-type: none"><li>● 평면파괴 영역에 절리군의 극점이 분포하고 있지 않음</li><li>● 썰기파괴 영역에 절리군의 극점이 분포하고 있지 않음</li><li>● 전도파괴 영역에 절리군의 극점이 분포하고 있지 않음</li></ul> | | | | | | | |

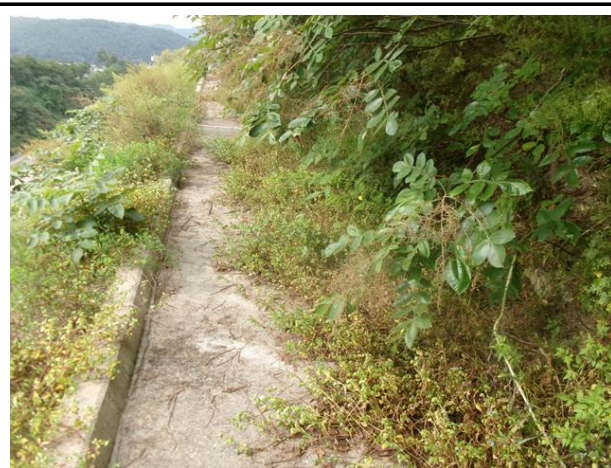
| 구 분 | 손상 내용 | 단위 | 손상수량<br>(개소 / 수량) | 손상 원인 | 비 고 |
|---|---|---|---|---|---|
| 배수 조건 | 소단배수로 | 토사퇴적 | m <sup>2</sup> | 1 / 25.0 | 강우, 공용기간 증가 |

소단배수로 토사퇴적

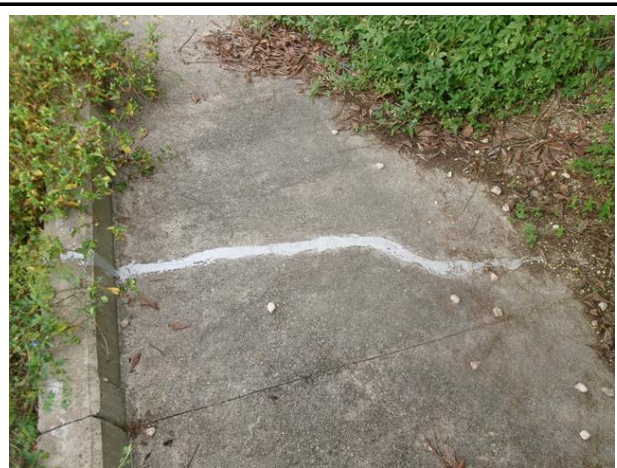
소단배수로 기보수 양호

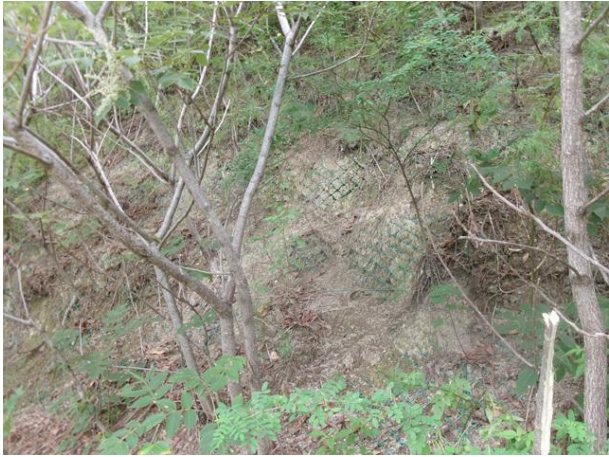
표면보호공은 사면의 안전성에는 직접적인 영향을 주지 않으나, 사면의 상태보호 및 유지에 영향을 미치는 요소이다. 표면보호공은 식생공, 낙석방지공으로는 낙석방지울타리로 시공되어있다. 식생활착은 전반적으로 양호한 상태이나 53.368k, 53.388k 2단 녹생토 유실이 조사되었으며, 사면의 안정성에 미치는 영향이 미미하므로 공용기간 경과시 강우 등에 의해 손상의 진전여부에 대한 주의관찰이 요구된다.

| 구 분 | | 손상 내용 | 단위 | 손상수량<br>(개소 / 수량) | 손상 원인 | 비 고 |
|---|---|---|---|---|---|---|
| 표면<br>보호공 | 식생공 | 녹생토 유실 | m <sup>2</sup> | 2 / 62.5 | 강우, 지표수 유입 | |
| | | 53.388k 2단 녹생토 유실 | | | | |

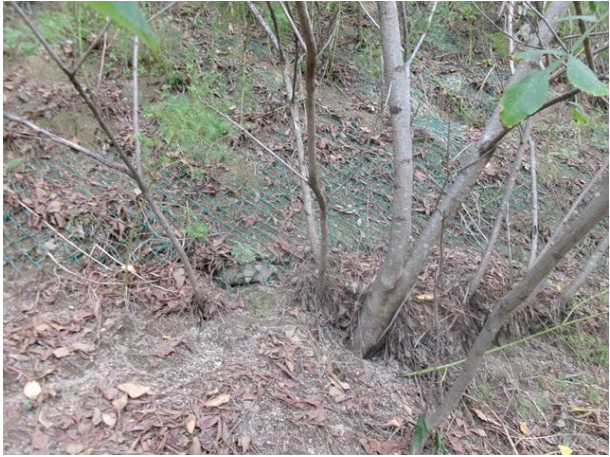
| 구 분 | | 손상 내용 | 단위 | 손상수량<br>(개소 / 수량) | 손상 원인 | 비 고 |
|---|---|---|---|---|---|---|
| | | 53.388k 2단 녹생토 유실 | | | | |

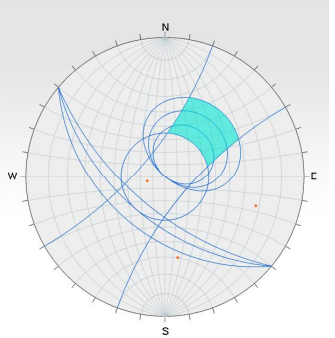
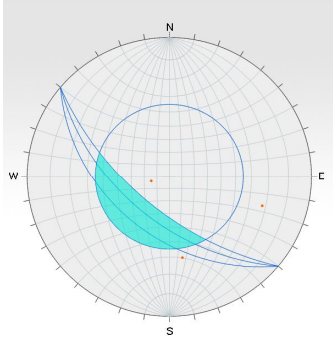
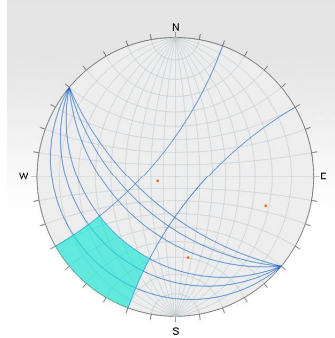
| 구 분 | 평면파괴 | 쇄기파괴 | 전도파괴 |
|---|---|---|---|
| 해석결과 | 안정 | 안정 | 안정 |

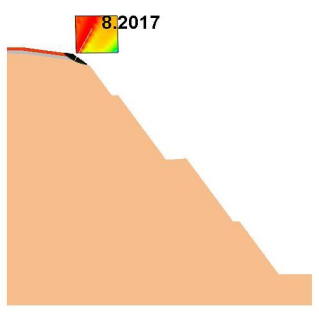
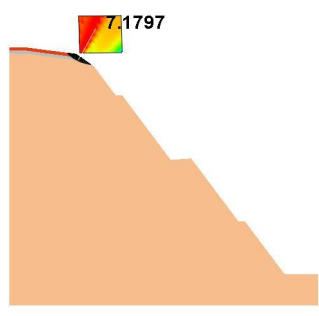
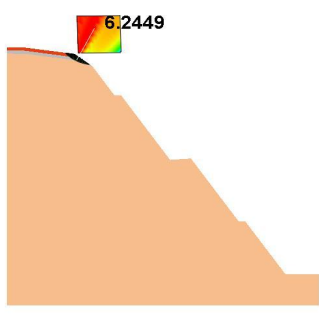
| 건기시 | 우기시 | 지진시 |
|---|---|---|
| 안전율 : 8.20 | 안전율 : 7.17 | 안전율 : 6.24 |

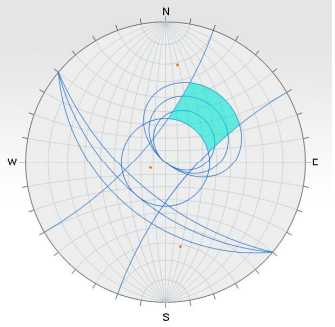
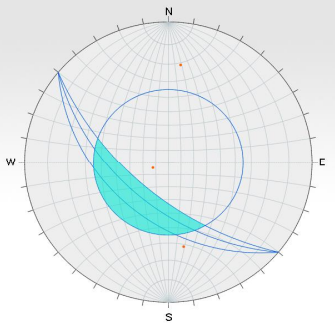
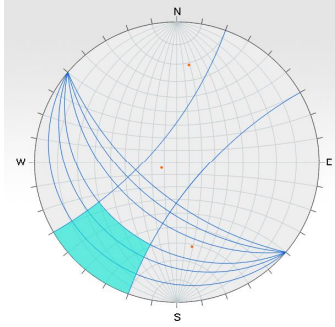
| 구 분 | 평면파괴 | 쇄기파괴 | 전도파괴 |
|---|---|---|---|
| 해석결과 | 안정 | 안정 | 안정 |

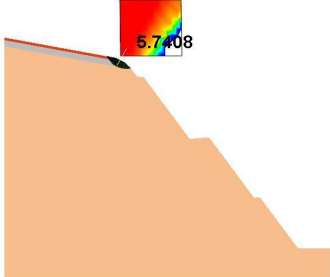
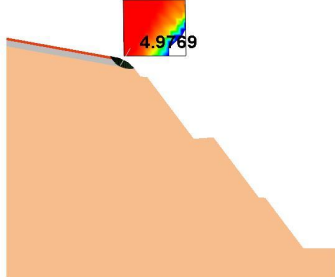
| 건기시 | 우기시 | 지진시 |
|---|---|---|
| 안전율 : 6.78 | 안전율 : 5.74 | 안전율 : 4.97 |
