## 제37장 상주절토37

### 37.1 대상 시설물 현황

본 시설물은 대구광역시 군위군 부계면 창평리(상주영천고속도로 54.038~54.798km)에 위치한 사면으로서 총 연장 760.0m, 높이 50.0m의 절토사면으로 시공되어 있다.

## 2025년 2종성능평가

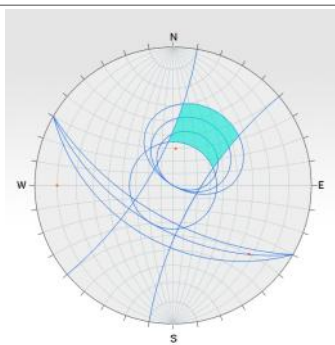
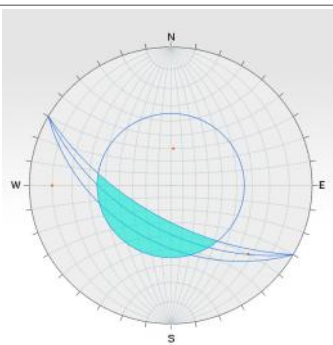
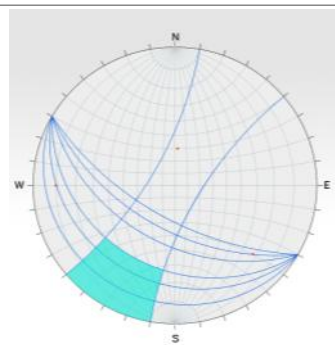
| 구 분 | | J1 | J2 | J3 | 절리상태 점수 | | |
|---|---|---|---|---|---|---|---|
| 안정 | | 안정 | | 안정 | | | |
| <ul style="list-style-type: none"><li>● 평면파괴 영역에 절리군의 극점이 분포하고 있지 않음</li><li>● 썰기파괴 영역에 절리군의 극점이 분포하고 있지 않음</li><li>● 전도파괴 영역에 절리군의 극점이 분포하고 있지 않음</li></ul> | | | | | | | |

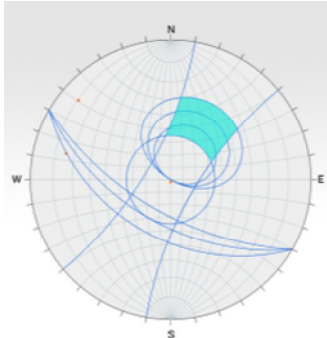
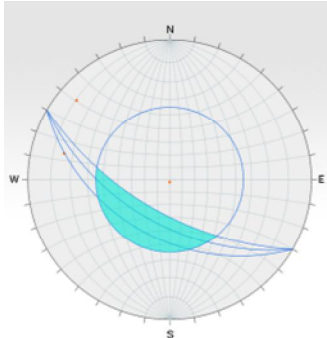
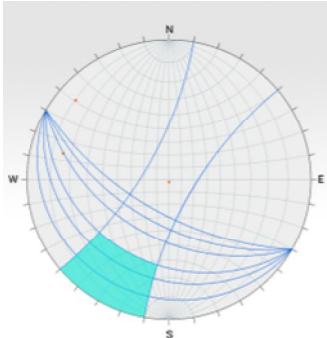
| 구 분 | | J4 | J5 | J6 | 절리상태 점수 | | |
|---|---|---|---|---|---|---|---|
| 안정 | | 안정 | | 안정 | | | |
| <ul style="list-style-type: none"><li>● 평면파괴 영역에 절리군의 극점이 분포하고 있지 않음</li><li>● 썰기파괴 영역에 절리군의 극점이 분포하고 있지 않음</li><li>● 전도파괴 영역에 절리군의 극점이 분포하고 있지 않음</li></ul> | | | | | | | |

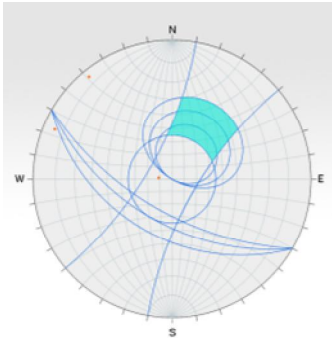
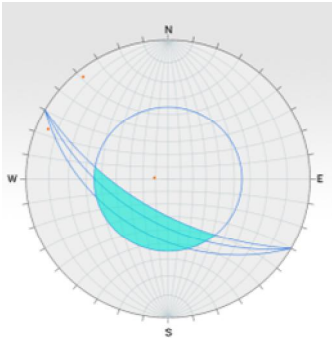
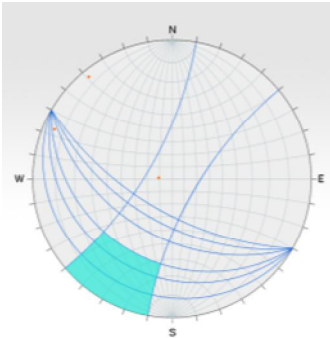
| 구 분 | | J7 | J8 | J9 | 절리상태 점수 | | |
|---|---|---|---|---|---|---|---|
| 안정 | | 안정 | | 안정 | | | |
| <ul style="list-style-type: none"><li>● 평면파괴 영역에 절리군의 극점이 분포하고 있지 않음</li><li>● 썰기파괴 영역에 절리군의 극점이 분포하고 있지 않음</li><li>● 전도파괴 영역에 절리군의 극점이 분포하고 있지 않음</li></ul> | | | | | | | |

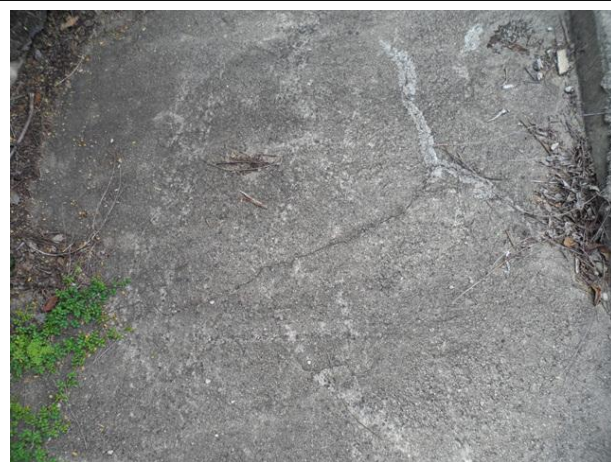
| 구 분 | | 손상 내용 | 단위 | 손상수량<br>(개소 / 수량) | 손상 원인 | 비 고 |
|---|---|---|---|---|---|---|
| 배수 조건 | 소단배수로 | 균열 | m | 23 / 46.0 | 초기건조수축, 우수유입 | |

소단배수로 균열

| 구분 | 손상내용 | 보수방안 | 손상<br>물량 | 보수<br>물량 | 단<br>위 | 단가<br>(천원) | 개략공사비<br>(천원) | 우선<br>순위 |
|---|---|---|---|---|---|---|---|---|
| 배수시설 | 소단배수로 균열 | 주입보수 | 54.50 | 81.75 | m | 65 | 5,314 | 1 |

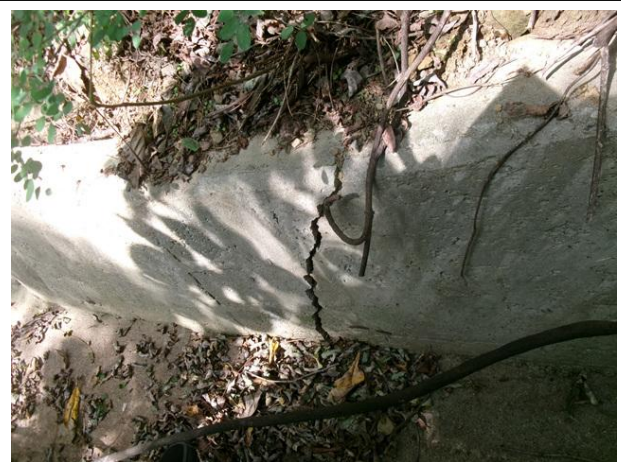
| 구 분 | | 손상 내용 | 단위 | 손상수량<br>(개소 / 수량) | 손상 원인 | 비 고 |
|---|---|---|---|---|---|---|
| | 산마루측구 | 파손 | m <sup>2</sup> | 2 / 0.8 | 다짐불량, 우수유입 | |

산마루측구 파손

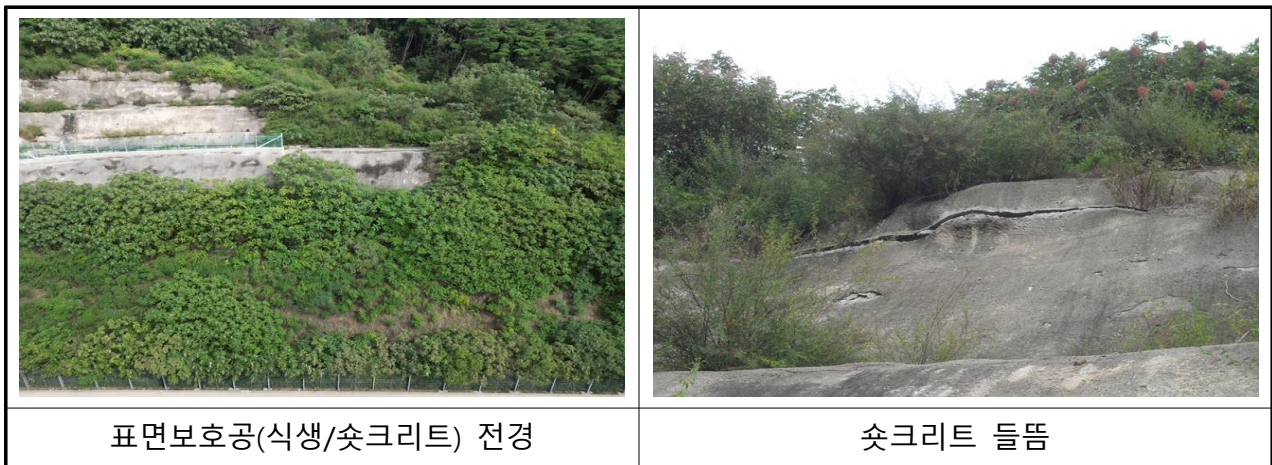
| 구 분 | | 손상 내용 | 단위 | 손상수량<br>(개소 / 수량) | 손상 원인 | 비 고 |
|---|---|---|---|---|---|---|
| | 스�크리트공 | 들뜸 | m <sup>2</sup> | 7 / 296.0 | 강우, 지표수 유입 | |

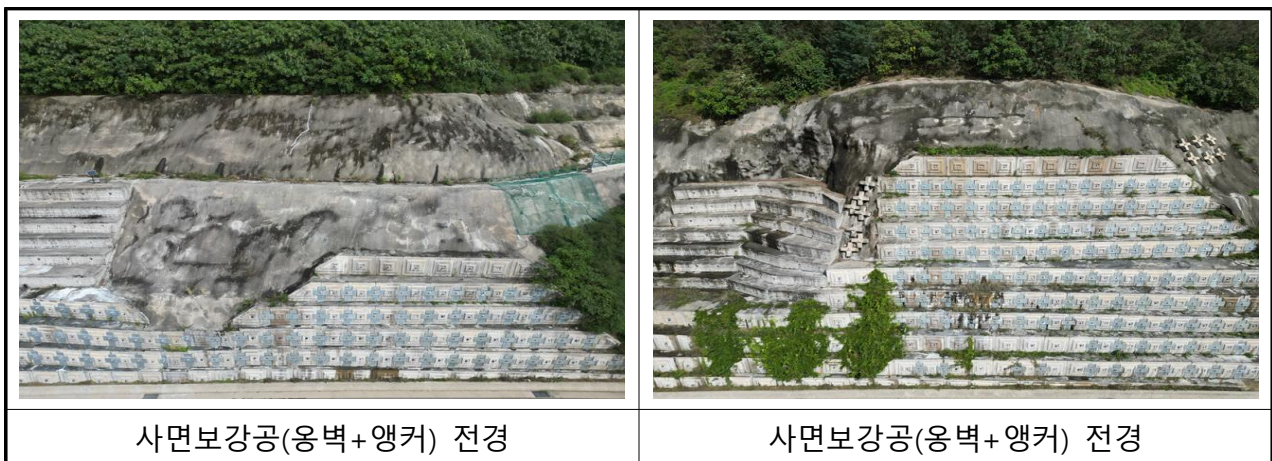
본 비탈면에 대한 사면보강공은 격자블럭+앵커, 사면내 옹벽이 시공되었으며 양호한 상태이다.

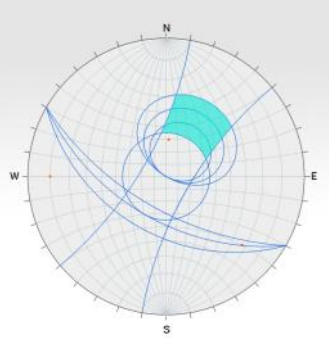
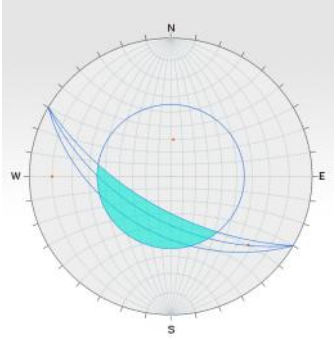
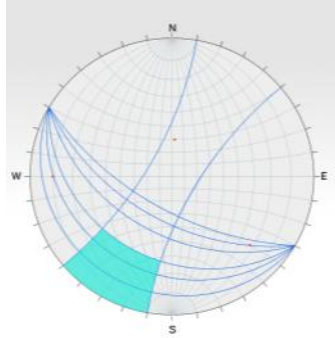
| 구 분 | 평면파괴 | 쇄기파괴 | 전도파괴 |
|---|---|---|---|
| 해석결과 | 안정 | 안정 | 안정 |

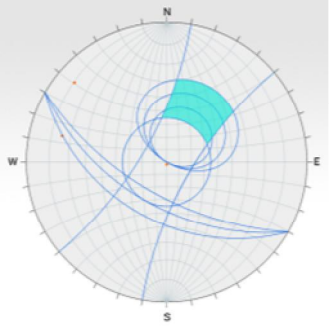
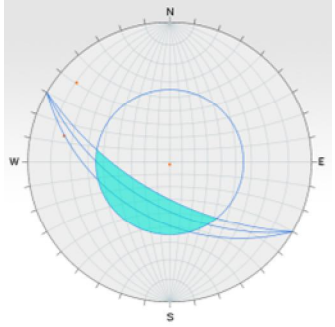
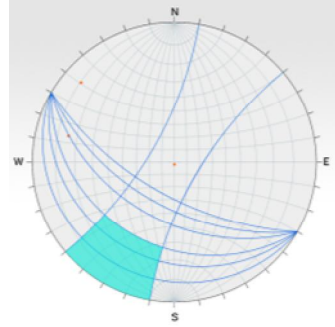
| 구 분 | 평면파괴 | 쇄기파괴 | 전도파괴 |
|---|---|---|---|
| 해석결과 | 안정 | 안정 | 안정 |

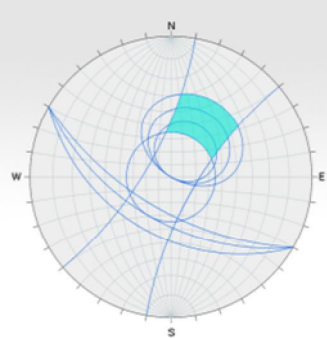
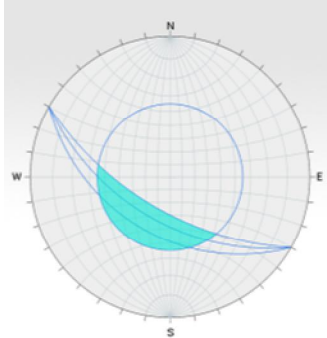
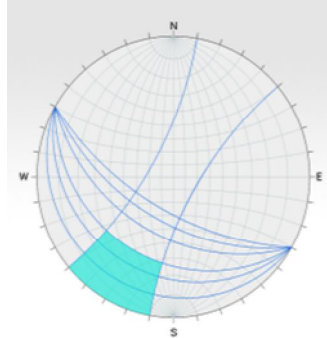
| 구 분 | 평면파괴 | 쇄기파괴 | 전도파괴 |
|---|---|---|---|
| 해석결과 | 안정 | 안정 | 안정 |
