## 제38장 영천절토38

### 38.1 대상 시설물 현황

본 시설물은 대구광역시 군위군 부계면 창평리(상주영천고속도로 54.478~54.928km)에 위치한 사면으로서 총 연장 450.0m, 높이 42.0m의 절토사면으로 시공되어 있다.

## 2025년 2종성능평가

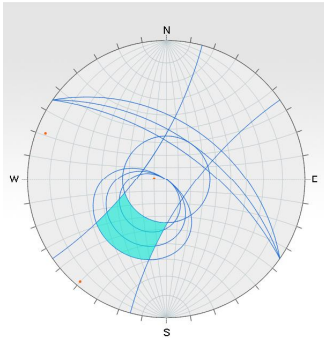
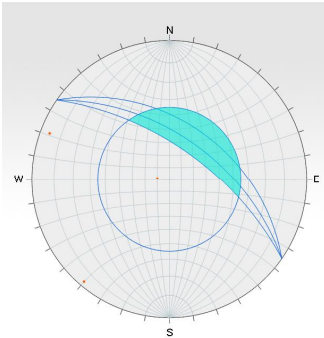
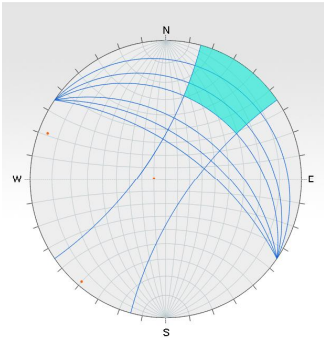
| 구 분 | | J4 | J5 | J6 | 절리상태 점수 | | |
|---|---|---|---|---|---|---|---|
| 안정 | | 안정 | | 안정 | | | |
| <ul style="list-style-type: none"><li>● 평면파괴 영역에 절리군의 극점이 분포하고 있지 않음</li><li>● 썰기파괴 영역에 절리군의 극점이 분포하고 있지 않음</li><li>● 전도파괴 영역에 절리군의 극점이 분포하고 있지 않음</li></ul> | | | | | | | |

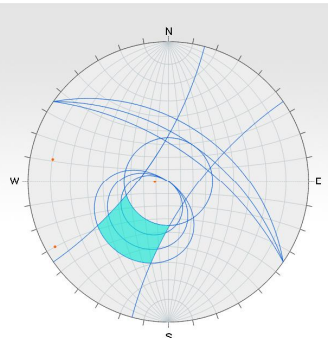
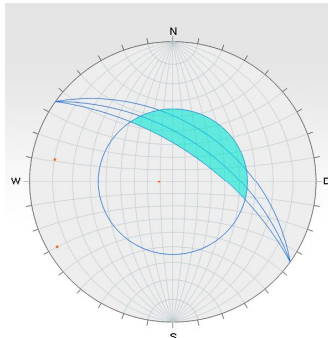
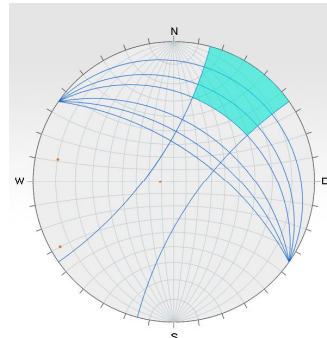
| 구 분 | | J7 | J8 | J9 | 절리상태 점수 | | |
|---|---|---|---|---|---|---|---|
| 안정 | | 안정 | | 안정 | | | |
| <ul style="list-style-type: none"><li>● 평면파괴 영역에 절리군의 극점이 분포하고 있지 않음</li><li>● 썰기파괴 영역에 절리군의 극점이 분포하고 있지 않음</li><li>● 전도파괴 영역에 절리군의 극점이 분포하고 있지 않음</li></ul> | | | | | | | |

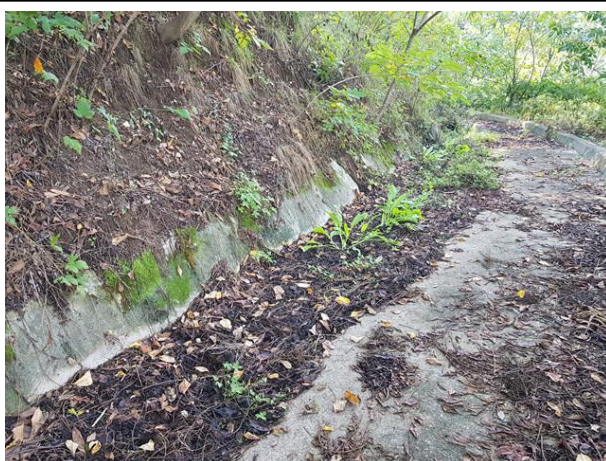
사면내 배수시설은 소단배수로 및 산마루측구, 수직도수로가 시공되어 있으며, 조사결과 소단배수로 균열, 토사퇴적, 산마루측구 균열, 파손이 일부 발생한 것으로 조사되었다.

소단배수로 토사퇴적

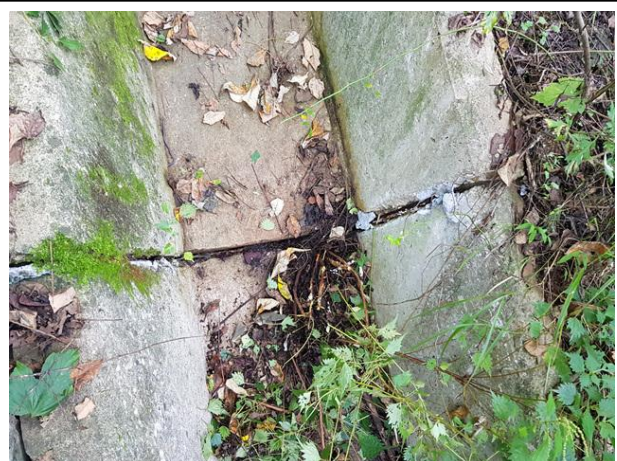
| 구 분 | | 손상 내용 | 단위 | 손상수량<br>(개소 / 수량) | 손상 원인 | 비 고 |
|---|---|---|---|---|---|---|
| | 산마루측구 | 파손 | m² | 1 / 0.1 | 단면불량, 우수유입 | |

산마루측구 파손

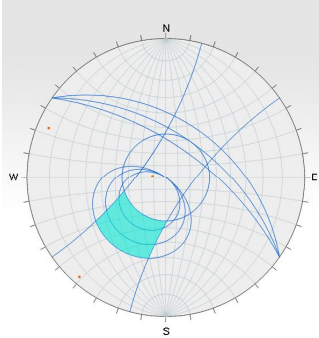
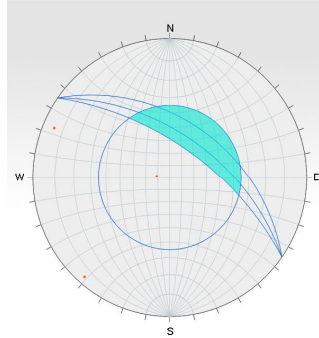
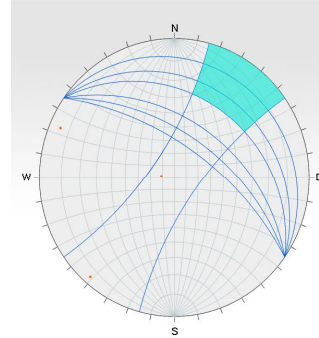
| 구 분 | 평면파괴 | 쇄기파괴 | 전도파괴 |
|---|---|---|---|
| 해석결과 | 안정 | 안정 | 안정 |

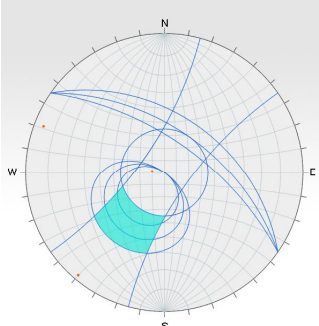
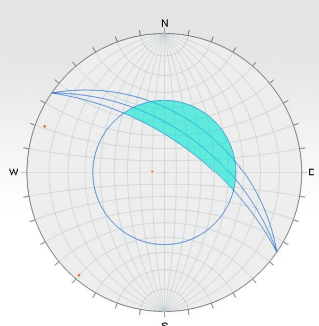
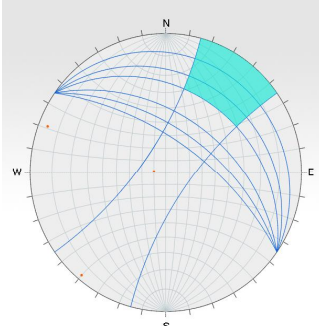
| 구 분 | 평면파괴 | 쇄기파괴 | 전도파괴 |
|---|---|---|---|
| 해석결과 | 안정 | 안정 | 안정 |

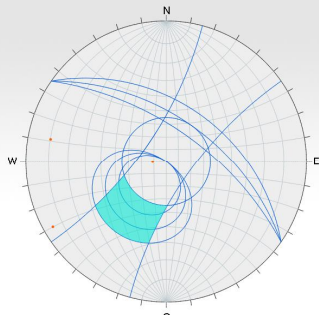
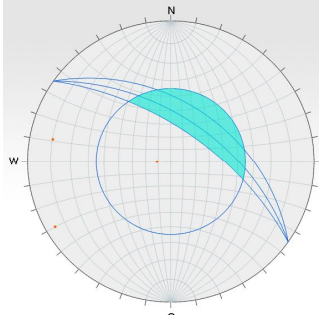
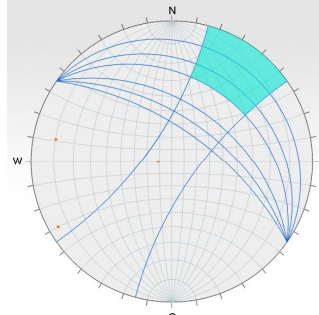
| 구 분 | 평면파괴 | 쇄기파괴 | 전도파괴 |
|---|---|---|---|
| 해석결과 | 안정 | 안정 | 안정 |

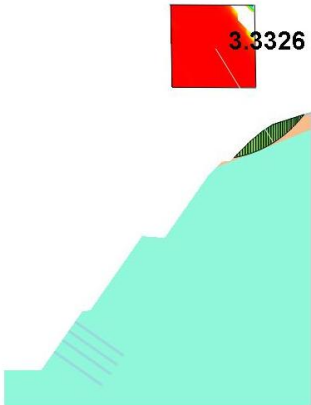
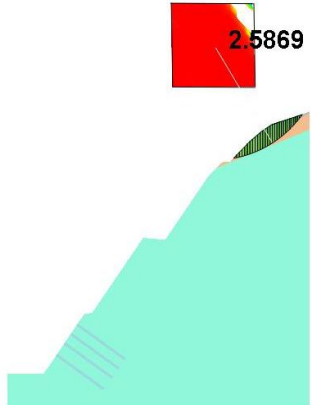
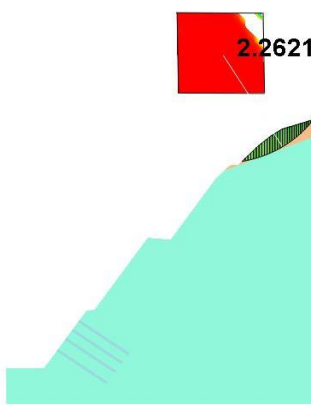
| 건기시 | 우기시 | 지진시 |
|---|---|---|
| 안전율 : 3.33 | 안전율 : 2.58 | 안전율 : 2.26 |
