## 제39장 영천절토39

## 39.1 대상 시설물 현황

본 시설물은 대구광역시 군위군 부계면 창평리(상주영천고속도로 55.188~55.448km)에 위치한 사면으로서 총 연장 260.0m, 높이 39.0m의 절토사면으로 시공되어 있다.

## 2025년 2종성능평가

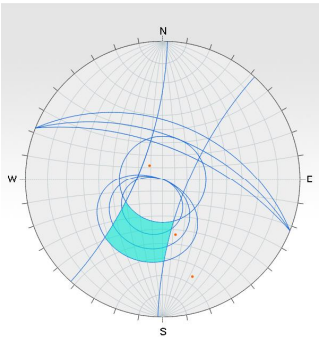
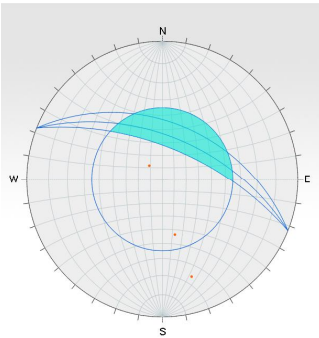
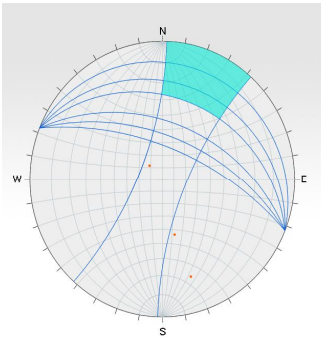
| 구 분 | | J4 | J5 | J6 | 절리상태 점수 | | |
|---|---|---|---|---|---|---|---|
| 안정 | | 안정 | | 안정 | | | |
| <ul style="list-style-type: none"><li>● 평면파괴 영역에 절리군의 극점이 분포하고 있지 않음</li><li>● 썰기파괴 영역에 절리군의 극점이 분포하고 있지 않음</li><li>● 전도파괴 영역에 절리군의 극점이 분포하고 있지 않음</li></ul> | | | | | | | |

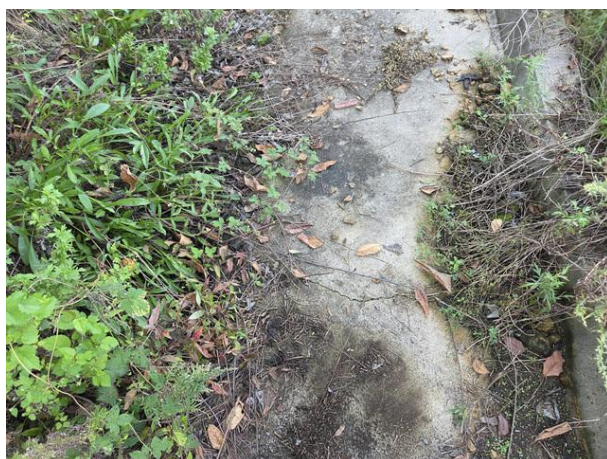
사면내 배수시설은 소단배수로 및 산마루측구, 수직도수로가 시공되어 있으며, 조사결과 소단배수로 균열이 일부 발생한 것으로 조사되었다.

| 구 분 | | 손상 내용 | 단위 | 손상수량<br>(개소 / 수량) | 손상 원인 | 비 고 |
|---|---|---|---|---|---|---|
| 배수 조건 | 소단배수로 | 균열 | m | 4 / 8.0 | 초기건조수축, 우수유입 | |

소단배수로 균열

| 구분 | 손상내용 | 보수방안 | 손상<br>물량 | 보수<br>물량 | 단<br>위 | 단가<br>(천원) | 개략공사비<br>(천원) | 우선<br>순위 |
|---|---|---|---|---|---|---|---|---|
| 배수시설 | 소단배수로 균열 | 주입보수 | 8.00 | 12.00 | m | 65 | 780 | 1 |

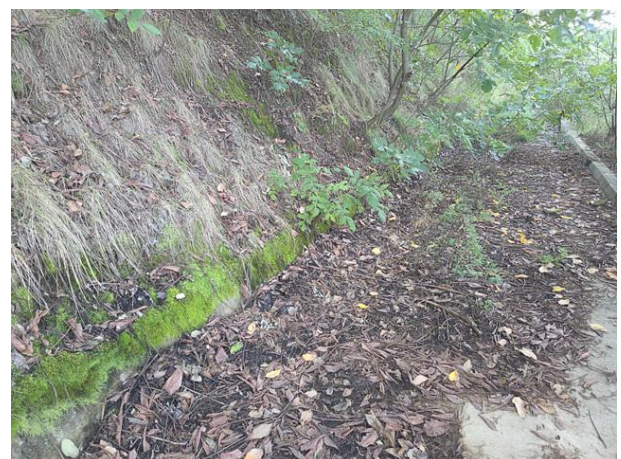
소단배수로 토사퇴적

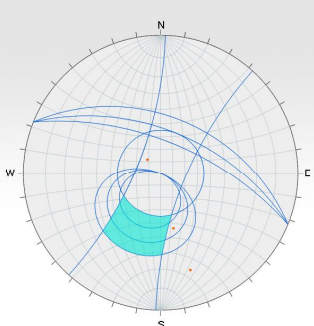
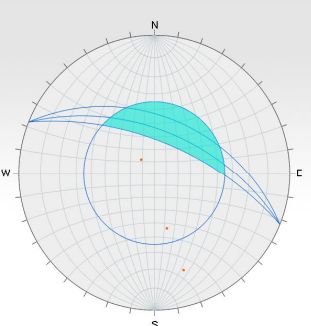
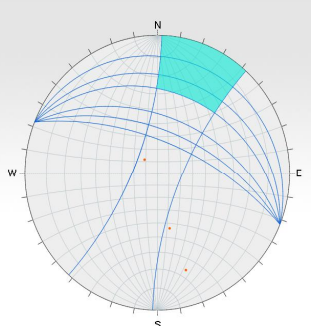
| 구 분 | 평면파괴 | 쇄기파괴 | 전도파괴 |
|---|---|---|---|
| 해석결과 | 안정 | 안정 | 안정 |

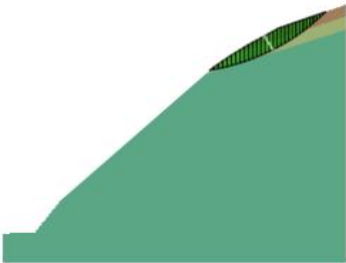
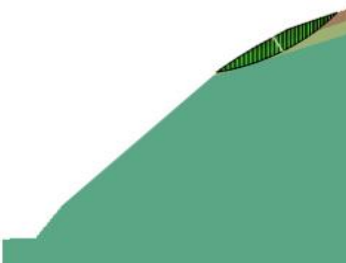
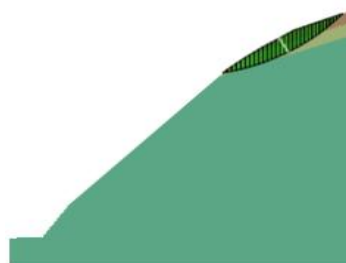
| 건기시 | 우기시 | 지진시 |
|---|---|---|
| 4.5358 | 3.7248 | 3.2488 |
| 안전율 : 4.53 | 안전율 : 3.72 | 안전율 : 3.24 |
