## 제40장 영천절토40

### 40.1 대상 시설물 현황

본 시설물은 대구광역시 군위군 부계면 창평리(상주영천고속도로 56.078~56.398km)에 위치한 사면으로서 총 연장 320.0m, 높이 36.0m의 절토사면으로 시공되어 있다.

## 2025년 2중성능평가

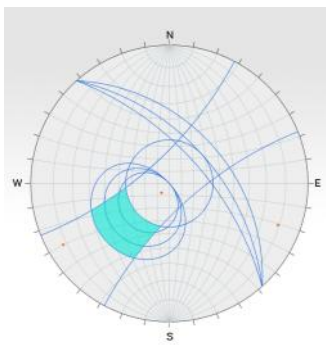
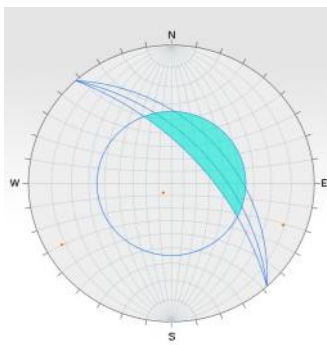
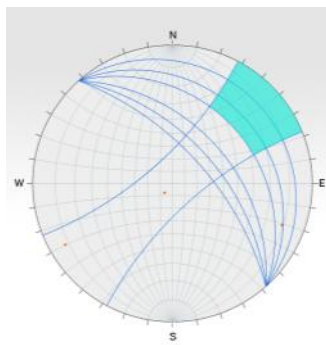
| 구 분 | | J1 | J2 | J3 | 절리상태 점수 | | |
|---|---|---|---|---|---|---|---|
| 안정 | | 안정 | | 안정 | | | |
| <ul style="list-style-type: none"><li>● 평면파괴 영역에 절리군의 극점이 분포하고 있지 않음</li><li>● 썰기파괴 영역에 절리군의 극점이 분포하고 있지 않음</li><li>● 전도파괴 영역에 절리군의 극점이 분포하고 있지 않음</li></ul> | | | | | | | |

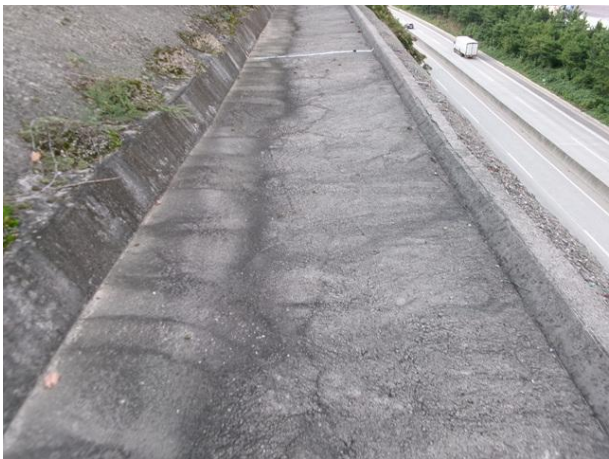
| 구 분 | | 손상 내용 | 단위 | 손상수량<br>(개소 / 수량) | 손상 원인 | 비 고 |
|---|---|---|---|---|---|---|
| 배수 조건 | 소단배수로 | 균열 | m | 15 / 187.0 | 초기건조수축, 우수유입 | |

| 소단배수로 균열 | | 소단배수로 토사퇴적 | |

| 구분 | 손상내용 | 보수방안 | 손상<br>물량 | 보수<br>물량 | 단<br>위 | 단가<br>(천원) | 개략공사비<br>(천원) | 우선<br>순위 |
|---|---|---|---|---|---|---|---|---|
| 배수시설 | 소단배수로 균열 | 주입보수 | 187.00 | 280.50 | m | 65 | 18,233 | 1 |

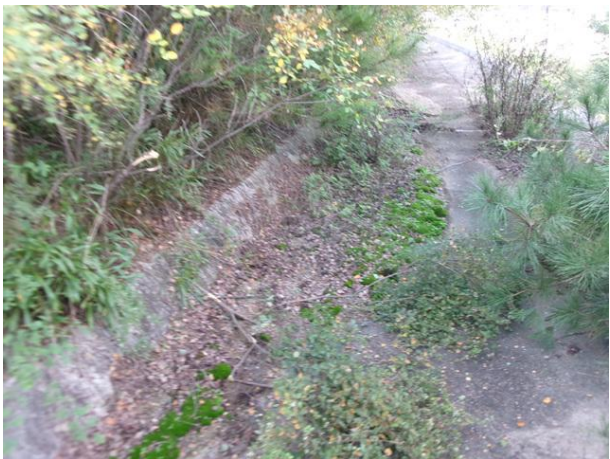
| 구 분 | | 손상 내용 | 단위 | 손상수량<br>(개소 / 수량) | 손상 원인 | 비 고 |
|---|---|---|---|---|---|---|
| | 소단배수로 | 토사퇴적 | m³ | 1 / 1.0 | 강우, 공용기간 증가 | |

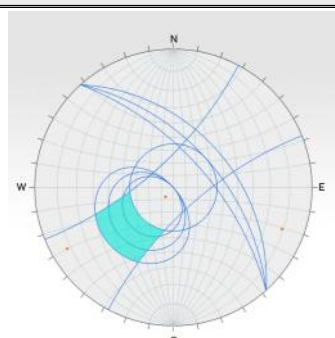
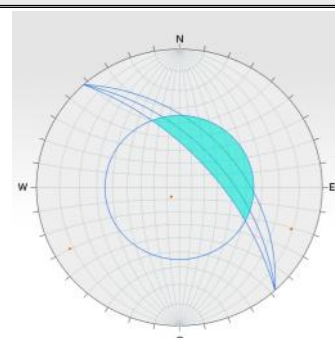
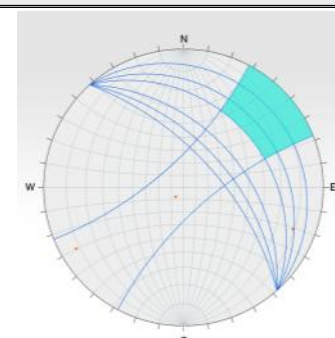
| 구 분 | 평면파괴 | 쇄기파괴 | 전도파괴 |
|---|---|---|---|
| 해석결과 | 안정 | 안정 | 안정 |

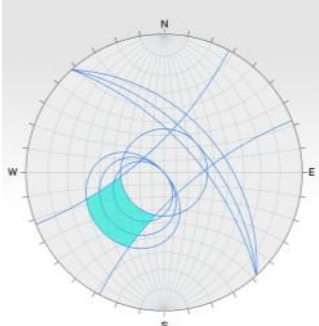
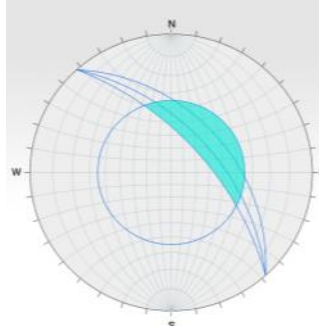
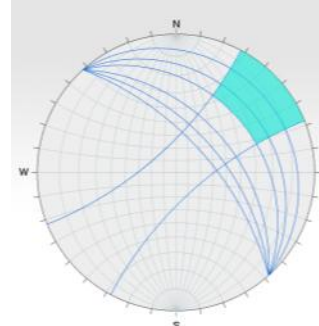
| 구 분 | 평면파괴 | 쇄기파괴 | 전도파괴 |
|---|---|---|---|
| 해석결과 | 안정 | 안정 | 안정 |
