## 제42장 상주절토42

본 시설물은 경상북도 영천시 신녕면 치산리(상주영천고속도로 58.638~58.798km)에 위치한 사면으로서 총 연장 160.0m, 높이 37.0m의 절토사면으로 시공되어 있다.

## 2025년 2종성능평가

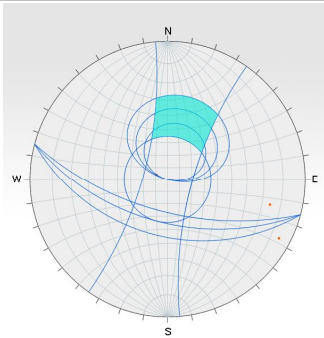
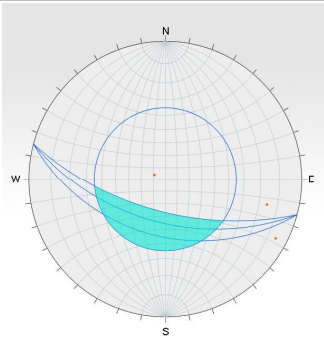
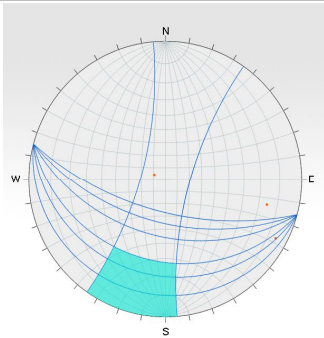
| 구 분 | | J1 | J2 | J3 | 절리상태 점수 | | |
|---|---|---|---|---|---|---|---|
| 안정 | | 안정 | | 안정 | | | |
| <ul style="list-style-type: none"><li>● 평면파괴 영역에 절리군의 극점이 분포하고 있지 않음</li><li>● 쌓기파괴 영역에 절리군의 극점이 분포하고 있지 않음</li><li>● 전도파괴 영역에 절리군의 극점이 분포하고 있지 않음</li></ul> | | | | | | | |

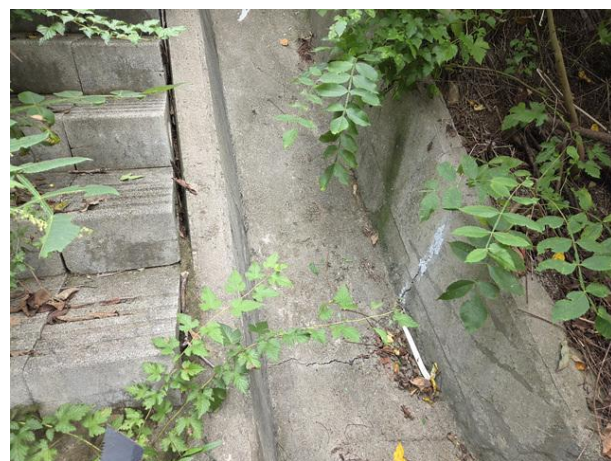
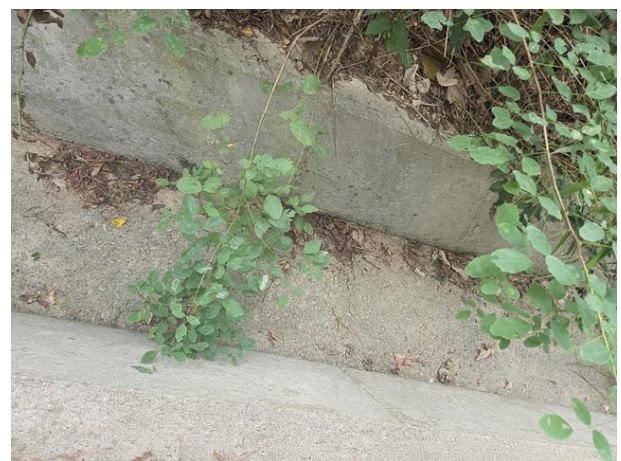
사면내 배수시설은 소단배수로 및 산마루 측구가 시공되어 있으며, 조사결과 산마루측구 균열이 일부 발생한 것으로 조사되었다.

| 구 분 | 손상 내용 | 단위 | 손상수량<br>(개소 / 수량) | 손상 원인 | 비 고 |
|---|---|---|---|---|---|
| 배수 조건 | 산마루측구 | 균열 | m | 7 / 7.0 | 초기건조수축, 우수유입 |

산마루측구 균열

| 구분 | 손상내용 | 보수방안 | 손상<br>물량 | 보수<br>물량 | 단<br>위 | 단가<br>(천원) | 개략공사비<br>(천원) | 우선<br>순위 |
|---|---|---|---|---|---|---|---|---|
| 배수시설 | 산마루측구 균열 | 주입보수 | 7.00 | 10.50 | m² | 65 | 683 | 1 |

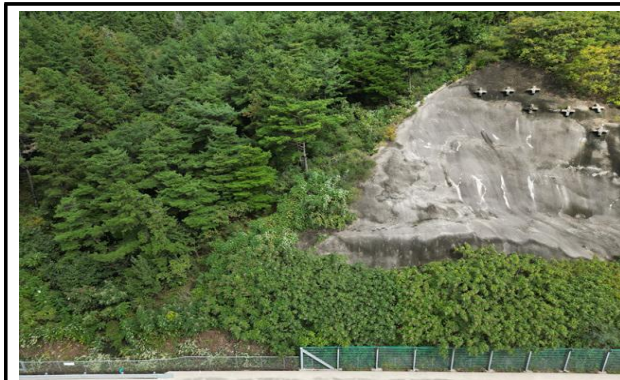
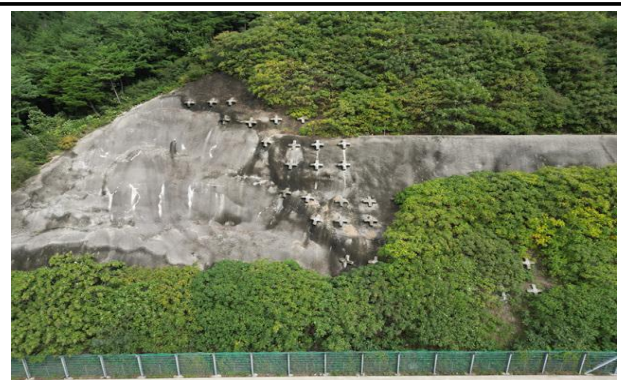
식생공/숏크리트 전경

| 표면보호공 종류 | 식생공 | | 콘크리트 뿔어붙이기 | | 비고 |
|---|---|---|---|---|---|
| 평가 | 식생 피복율이 90.0% 이상, 숯크리트 손상율이 10% 미만이므로 "a등급"으로 평가함. | | | | |

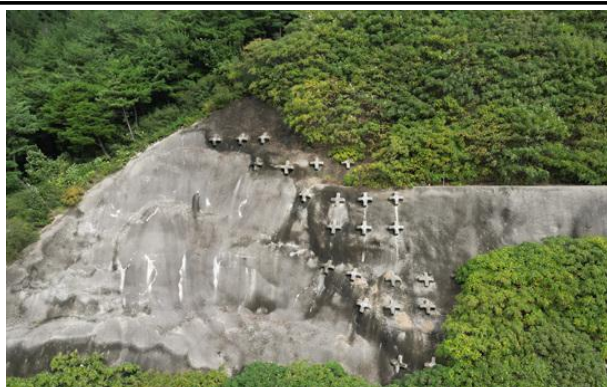
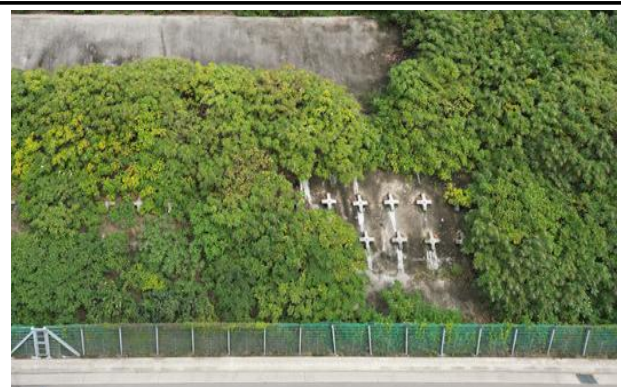
본 비탈면은 관련자료 분석 결과 식생, 숏크리트 이외 격자블럭이 시공되어 있으며, 현장 조사 결과 손상이 없는 양호한 상태인 것으로 확인되었다.

격자블럭 전경

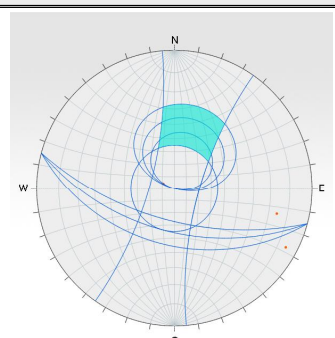
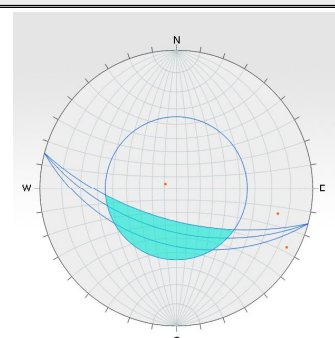
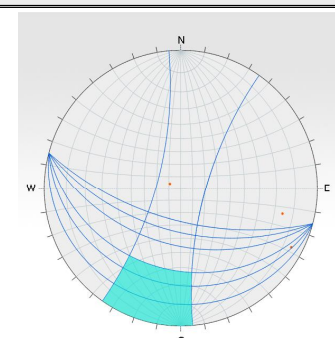
| 구 분 | 평면파괴 | 쇄기파괴 | 전도파괴 |
|---|---|---|---|
| 해석결과 | 안정 | 안정 | 안정 |

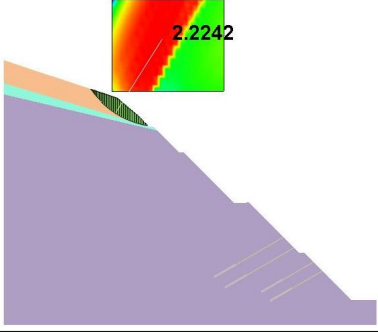
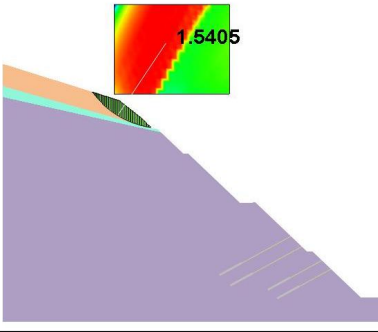
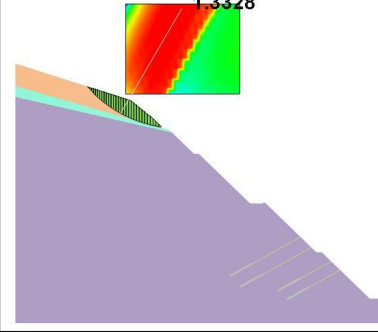
| 건기시 | 우기시 | 지진시 |
|---|---|---|
| 안전율 : 2.22 | 안전율 : 1.54 | 안전율 : 1.33 |
