## 제43장 상주절토43

### 43.1 대상 시설물 현황

본 시설물은 경상북도 영천시 신녕면 치산리(상주영천고속도로 58.858~59.078km)에 위치한 사면으로서 총 연장 220.0m, 높이 50.0m의 절토사면으로 시공되어 있다.

## 2025년 2종성능평가

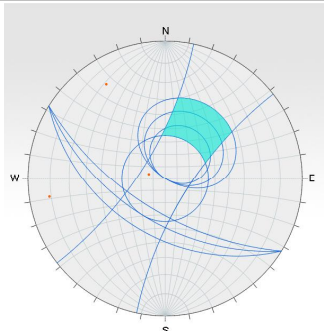
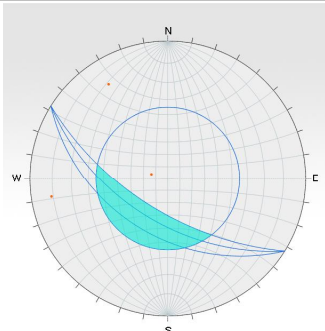
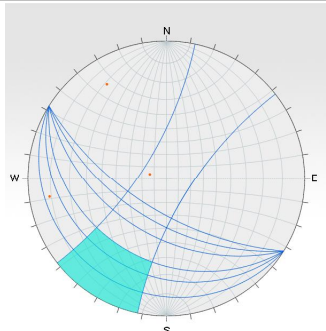
| 구 분 | | J1 | J2 | J3 | 절리상태 점수 | | |
|---|---|---|---|---|---|---|---|
| 안정 | | 안정 | | 안정 | | | |
| <ul style="list-style-type: none"><li>● 평면파괴 영역에 절리군의 극점이 분포하고 있지 않음</li><li>● 쌓기파괴 영역에 절리군의 극점이 분포하고 있지 않음</li><li>● 전도파괴 영역에 절리군의 극점이 분포하고 있지 않음</li></ul> | | | | | | | |

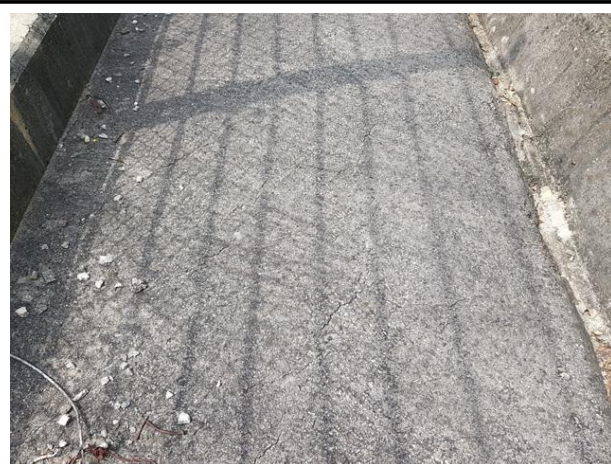
| 구 분 | | 손상 내용 | 단위 | 손상수량<br>(개소 / 수량) | 손상 원인 | 비 고 |
|---|---|---|---|---|---|---|
| | 소단배수로 | 망상균열 | m <sup>2</sup> | 1 / 40.0 | 초기건조수축, 우수유입 | |

소단배수로 망상균열

| 구분 | 손상내용 | 보수방안 | 손상<br>물량 | 보수<br>물량 | 단<br>위 | 단가<br>(천원) | 개략공사비<br>(천원) | 우선<br>순위 |
|---|---|---|---|---|---|---|---|---|
| | 소단배수로 망상균열 | 주의관찰 | 40.00 | 60.00 | m² | - | - | - |

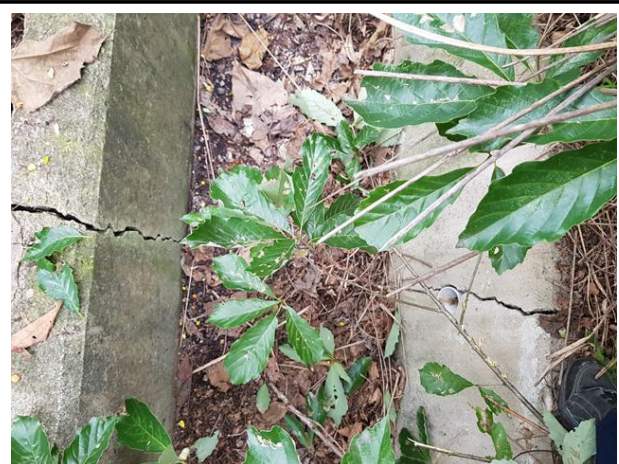
| 구 분 | | 손상 내용 | 단위 | 손상수량<br>(개소 / 수량) | 손상 원인 | 비 고 |
|---|---|---|---|---|---|---|
| | 산마루측구 | 파손 | m <sup>2</sup> | 1 / 0.2 | 다짐불량, 우수유입 | |

산마루측구 파손

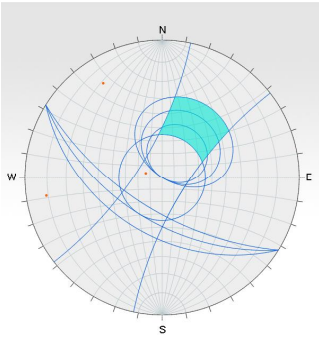
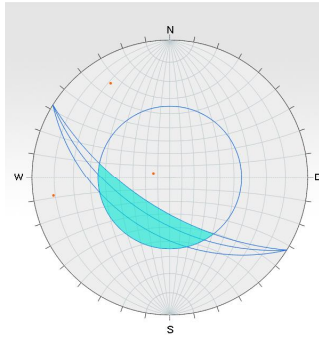
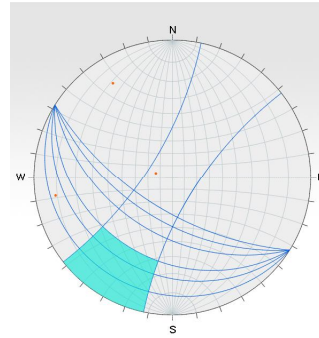
| 구 분 | 평면파괴 | 쇄기파괴 | 전도파괴 |
|---|---|---|---|
| 해석결과 | 안정 | 안정 | 안정 |
