## 제44장 상주절토44

## 44.1 대상 시설물 현황

본 시설물은 경상북도 영천시 신녕면 화성리(상주영천고속도로 66.378~66.678km)에 위치한 사면으로서 총 연장 300.0m, 높이 35.0m의 절토사면으로 시공되어 있다.

## 2025년 2종성능평가

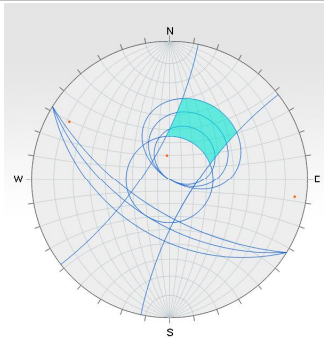
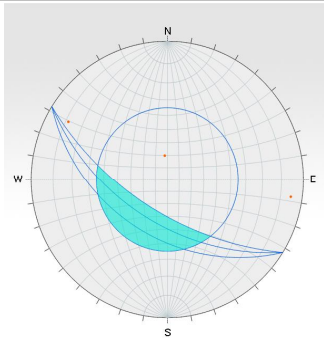
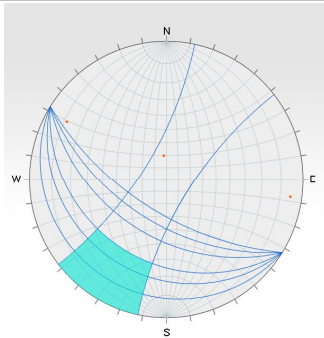
| 구 분 | | J1 | J2 | J3 | 절리상태 점수 | | |
|---|---|---|---|---|---|---|---|
| 안정 | | 안정 | | 안정 | | | |
| <ul style="list-style-type: none"><li>● 평면파괴 영역에 절리군의 극점이 분포하고 있지 않음</li><li>● 쌓기파괴 영역에 절리군의 극점이 분포하고 있지 않음</li><li>● 전도파괴 영역에 절리군의 극점이 분포하고 있지 않음</li></ul> | | | | | | | |

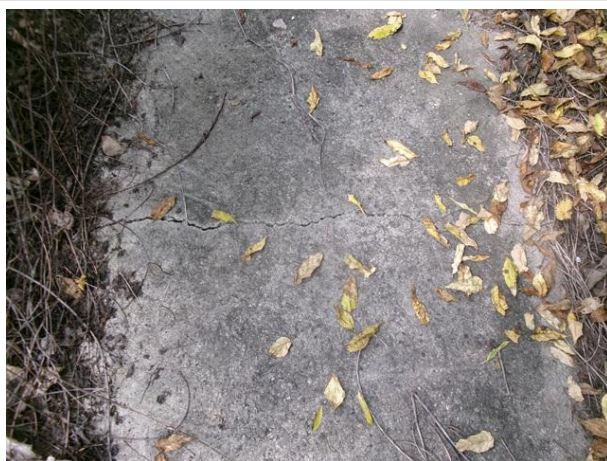
소단 배수로 및 산마루 측구, 수직 도수로는 지반 변형으로 인한 부상 및 침하 등의 손상은 없는 것으로 확인되었으며, 일부구간 균열이 발생되었으나, 배수기능에는 문제가 없는 것으로 조사되었다.

| 구 분 | 손상 내용 | 단위 | 손상수량<br>(개소 / 수량) | 손상 원인 | 비 고 |
|---|---|---|---|---|---|
| 배수 조건 | 소단배수로 | 균열 | m | 5 / 10.0 | 초기건조수축, 우수유입 |

소단배수로 균열

| 구분 | 손상내용 | 보수방안 | 손상<br>물량 | 보수<br>물량 | 단<br>위 | 단가<br>(천원) | 개략공사비<br>(천원) | 우선<br>순위 |
|---|---|---|---|---|---|---|---|---|
| 배수시설 | 소단배수로 균열 | 주입보수 | 10.00 | 15.00 | m | 65 | 975 | 1 |

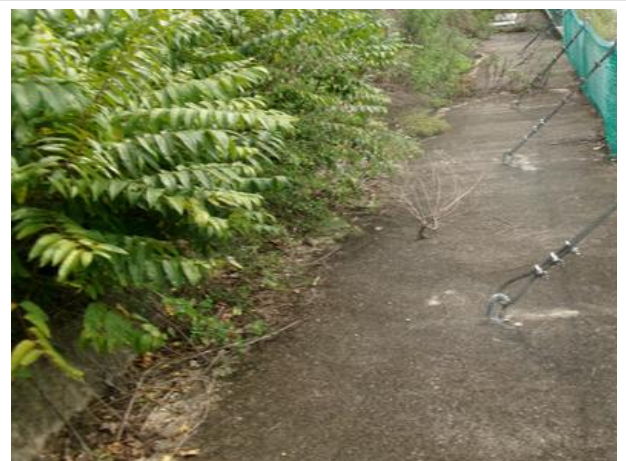
| 구 분 | 손상 내용 | 단위 | 손상수량<br>(개소 / 수량) | 손상 원인 | 비 고 |
|---|---|---|---|---|---|
| | 소단배수로 | 토사퇴적 | m³ | 1 / 0.5 | 강우, 우수유입 |

소단배수로 토사퇴적

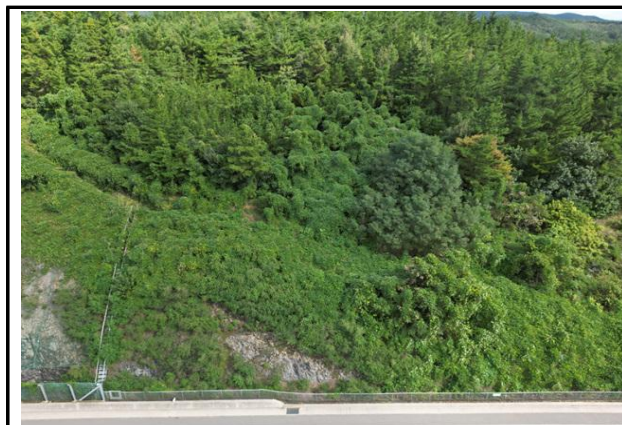
식생공 전경

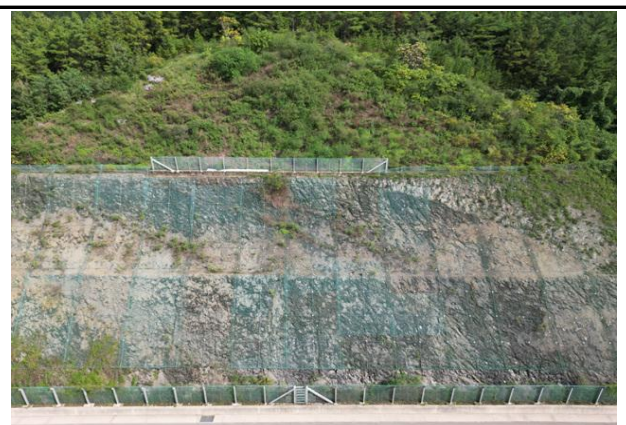
낙석방지망 전경

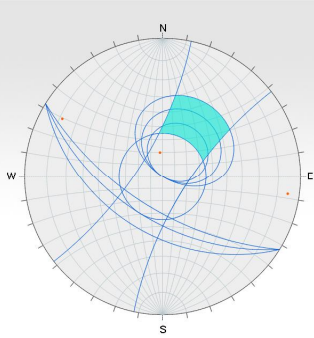
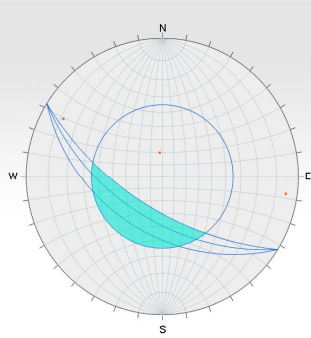
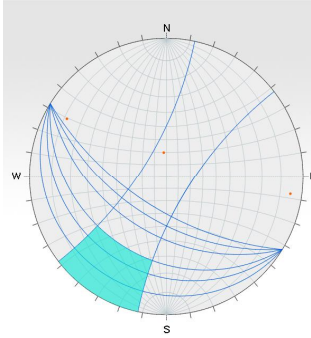
| 구 분 | 평면파괴 | 쇄기파괴 | 전도파괴 |
|---|---|---|---|
| 해석결과 | 안정 | 안정 | 안정 |

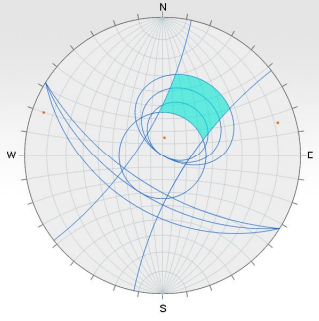
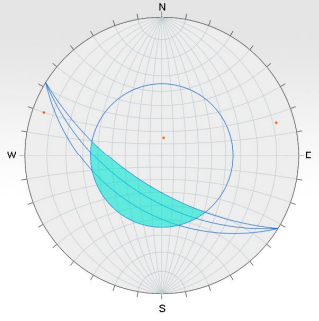
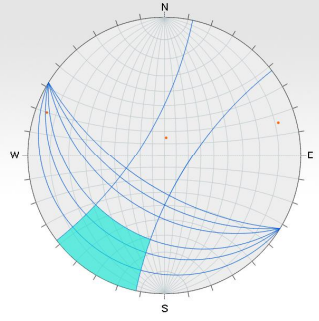
| 구 분 | 평면파괴 | 쇄기파괴 | 전도파괴 |
|---|---|---|---|
| 해석결과 | 안정 | 안정 | 안정 |
