## 제45장 영천절토45

## 45.1 대상 시설물 현황

본 시설물은 경상북도 영천시 화산면 효정리(상주영천고속도로 69.078~69.258km)에 위치한 사면으로서 총 연장 180.0m, 높이 32.0m의 절토사면으로 시공되어 있다.

## 2025년 정밀안전점검

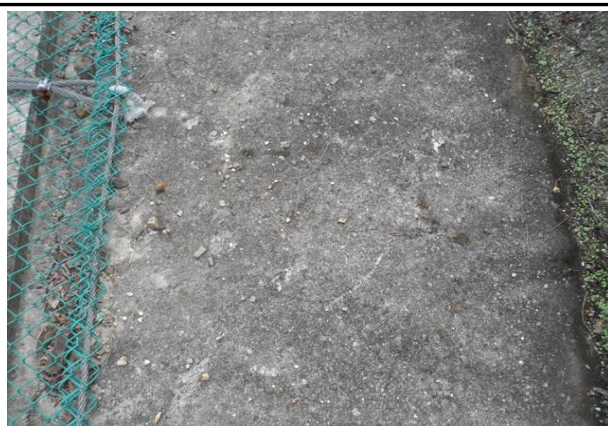
| 현 황 | 69.135k 소단배수로 균열(0.3/2.0) | 현 황 | 69.175k 소단배수로 균열(0.3/2.0) |
| 원 인 | 다짐미흡, 배수로 자중, 지표수 유입 | 원 인 | 다짐미흡, 배수로 자중, 지표수 유입 |

| 대 책 | 주입보수 | 대 책 | 주입보수 |

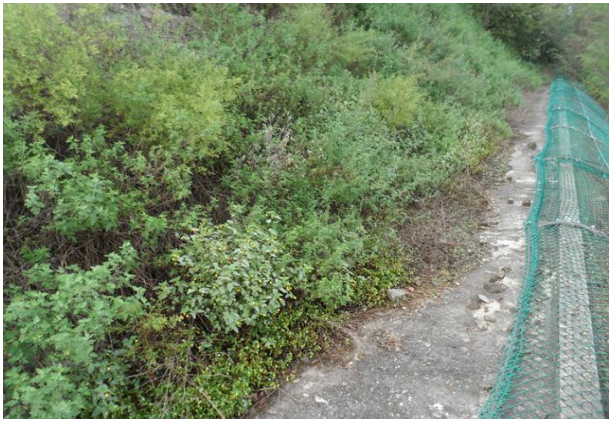
| 현 황 | 69.140k 소단배수로 낙석 및 토사퇴적 | 현 황 | 69.215k 산마루측구 균열(0.3/1.5) |
| 원 인 | 지표수 유입으로 인한 유실 | 원 인 | 다짐미흡, 배수로 자중, 지표수 유입 |

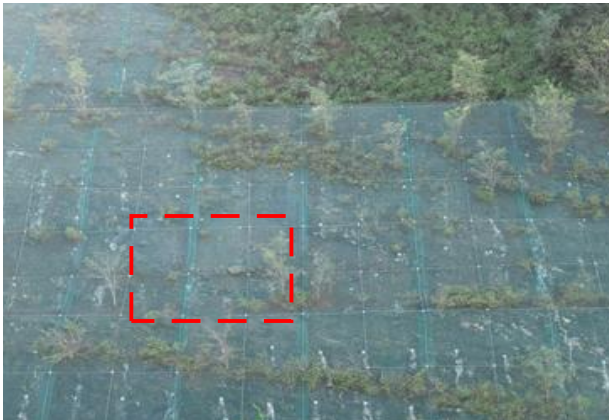
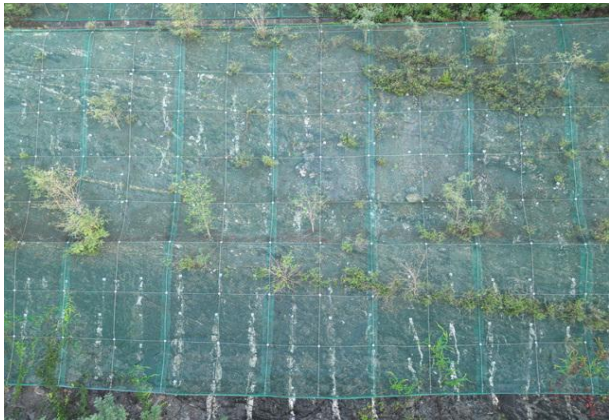
| 현 황 | 69.158k 낙석방지망내 뜬돌(0.5*0.5*0.3) | 현 황 | 69.158k 낙석방지망내 뜬돌(0.5*0.5*0.3) |
| 원 인 | 심한풍화, 지표수, 충전물유실 | 원 인 | 심한풍화, 지표수, 충전물유실 |

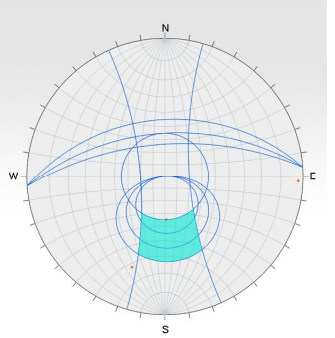
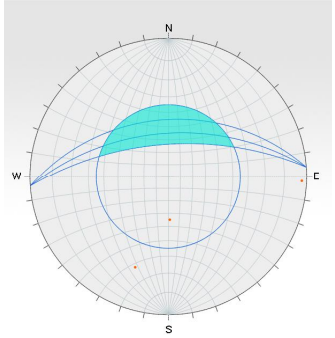
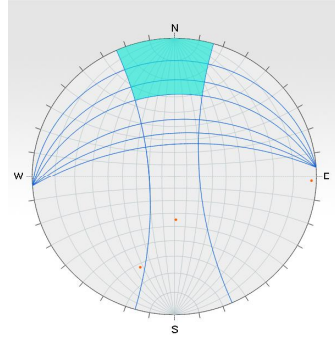
| 구 분 | 평면파괴 | 쇄기파괴 | 전도파괴 |
|---|---|---|---|
| 해석결과 | 안정 | 안정 | 안정 |

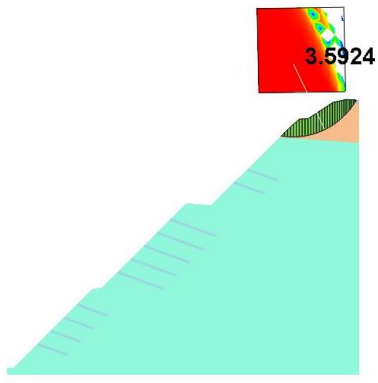
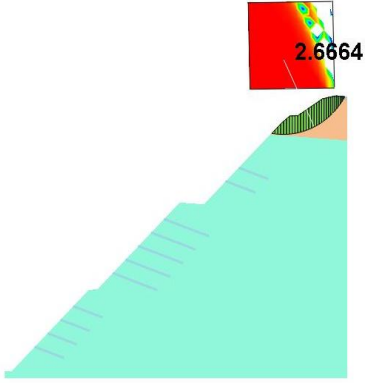
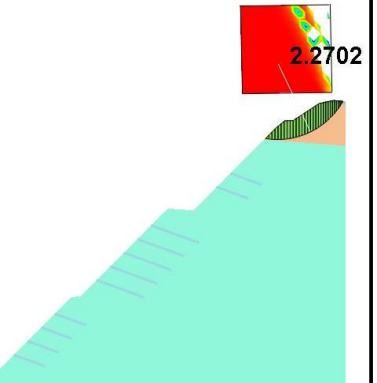
| 건기시 | 우기시 | 지진시 |
|---|---|---|
| 안전율 : 3.59 | 안전율 : 2.66 | 안전율 : 2.27 |
