## 제46장 영천절토46

## 46.1 대상 시설물 현황

본 시설물은 경상북도 영천시 화산면 효정리(상주영천고속도로 70.058~70.418km)에 위치한 사면으로서 총 연장 360.0m, 높이 47.0m의 절토사면으로 시공되어 있다.

2025년 정밀안전점검(금회)

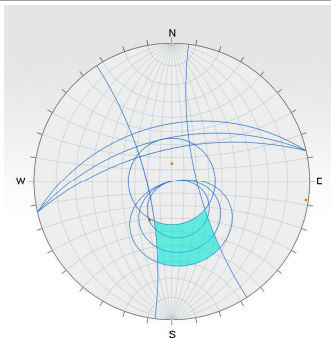
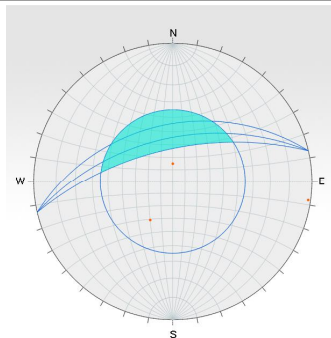
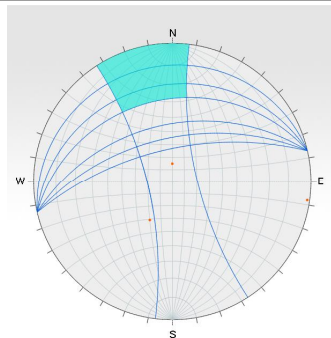
| 구 분 | | J1 | J2 | J3 | 절리상태 점수 | | |
|---|---|---|---|---|---|---|---|
| 안정 | | 안정 | | 안정 | | | |
| <ul style="list-style-type: none"><li>● 평면파괴 영역에 절리군의 극점이 분포하고 있지 않음</li><li>● 썰기파괴 영역에 절리군의 극점이 분포하고 있지 않음</li><li>● 전도파괴 영역에 절리군의 극점이 분포하고 있지 않음</li></ul> | | | | | | | |

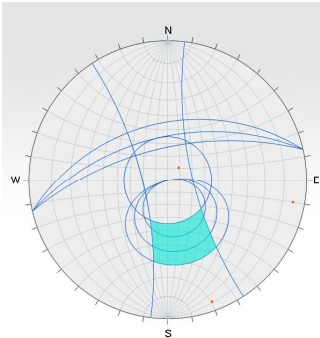
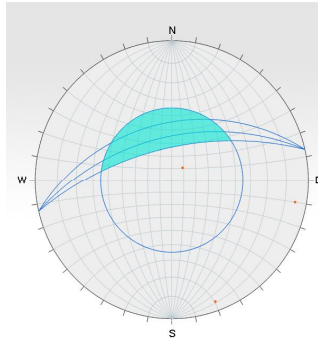
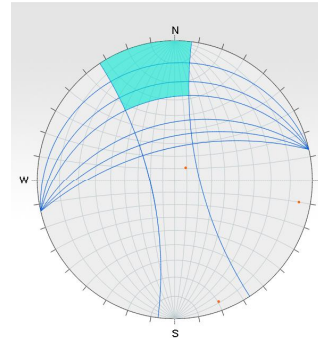
| 구 분 | | J1 | J2 | J3 | 절리상태 점수 | | |
|---|---|---|---|---|---|---|---|
| 안정 | | 안정 | | 안정 | | | |
| <ul style="list-style-type: none"><li>● 평면파괴 영역에 절리군의 극점이 분포하고 있지 않음</li><li>● 썩기파괴 영역에 절리군의 극점이 분포하고 있지 않음</li><li>● 전도파괴 영역에 절리군의 극점이 분포하고 있지 않음</li></ul> | | | | | | | |

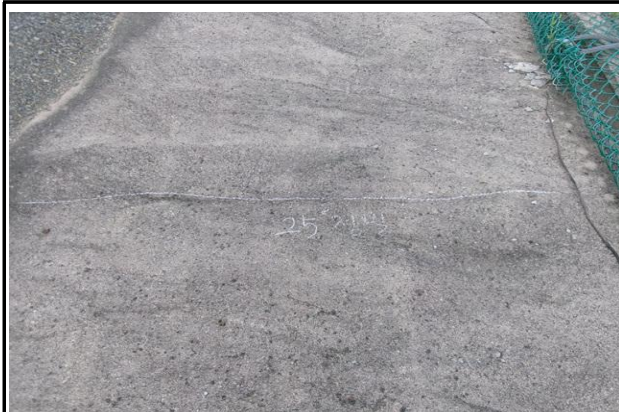
| 현 황 | 70.140k 소단배수로 균열(0.3/40.0) |
| 원 인 | 다짐미흡, 배수로 자중, 지표수 유입 |

| 대 책 | 주입보수 |

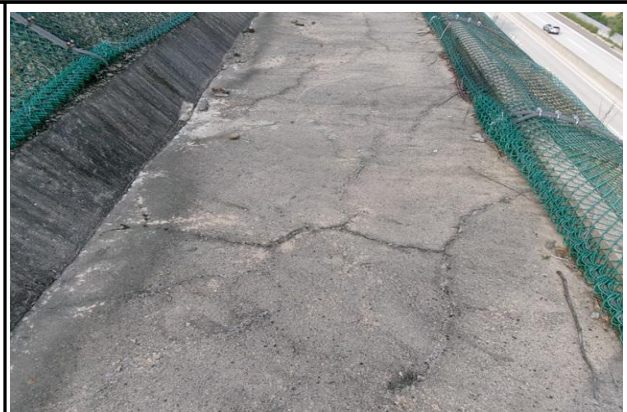
| 현 황 | 70.170k 소단배수로 균열(0.3/20.0) |
| 원 인 | 다짐미흡, 배수로 자중, 지표수 유입 |

| 대 책 | 주입보수 |

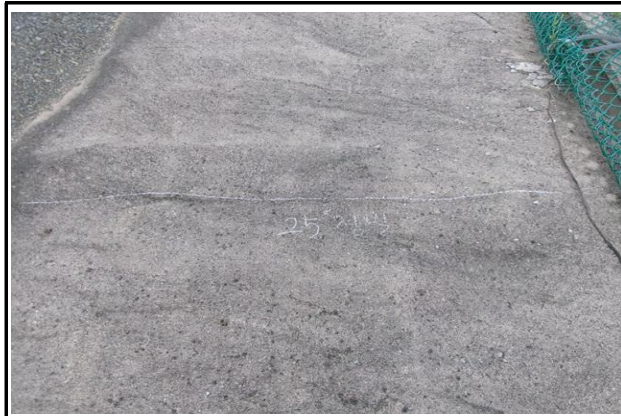
| 현 황 | 70.180k 소단배수로 균열(0.3/3.0) |
| 원 인 | 다짐미흡, 배수로 자중, 지표수 유입 |

| 대 책 | 주입보수 |

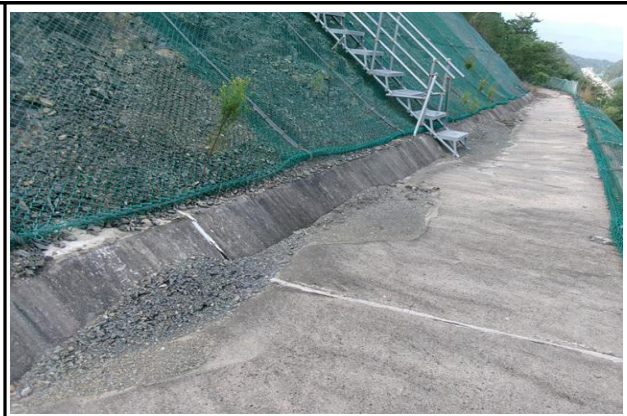
| 현 황 | 70.220k 소단배수로 토사퇴적(L=15.0) |
| 원 인 | 강우로 인한 침식 |

| 대 책 | 주입보수 |

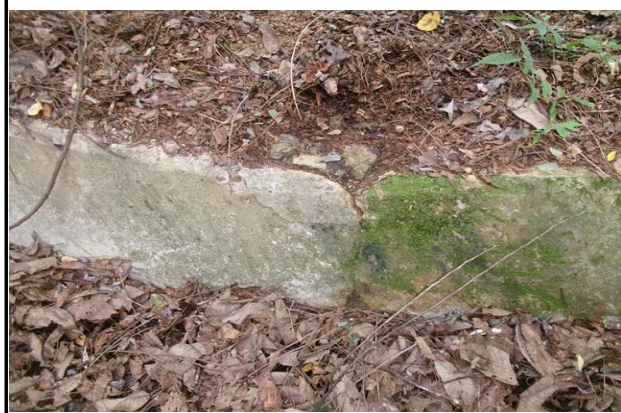
| 현 황 | 70.280k 산마루측구 파손(0.3X0.2) |
| 원 인 | 외부충격 |

| 대 책 | 단면보수 |

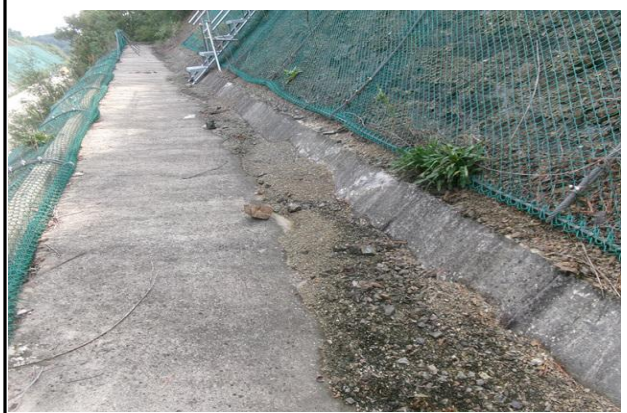
| 현 황 | 70.350k 소단배수로 토사퇴적(40*0.5*0.1) |
| 원 인 | 심한풍화, 지표수 유입 |

| 대 책 | 정비 |

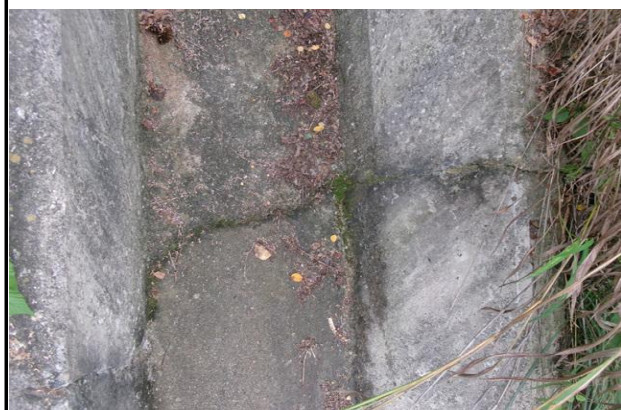
| 현 황 | 70.280k 산마루측구 균열(0.5/1.0) |
| 원 인 | 다짐미흡, 배수로 자중, 지표수 유입 |

| 대 책 | 주입보수 |

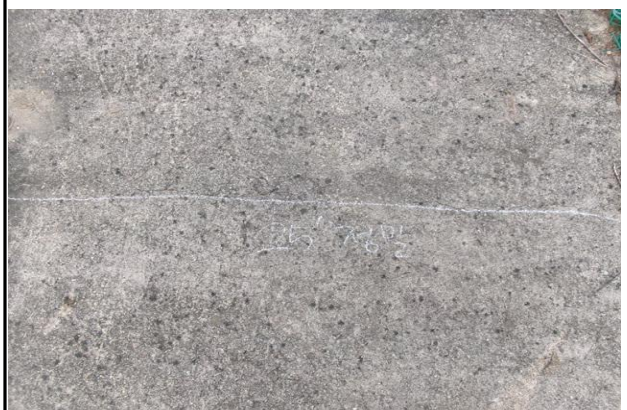
| 현 황 | 70.320k 소단배수로 균열(0.3/3.0) |
| 원 인 | 다짐미흡, 배수로 자중, 지표수 유입 |

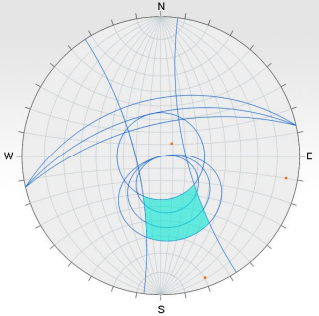
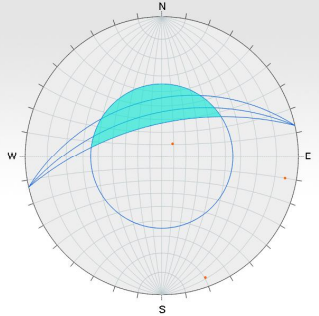
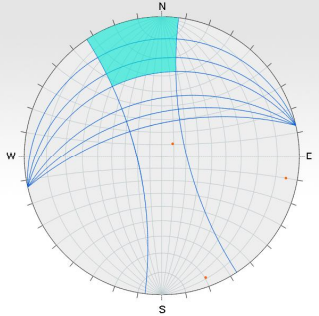
| 구 분 | 평면파괴 | 쇄기파괴 | 전도파괴 |
|---|---|---|---|
| 해석결과 | 안정 | 안정 | 안정 |
