## 제47장 상주절토47

## 47.1 대상 시설물 현황

본 시설물은 경상북도 영천시 화산면 화산리(상주영천고속도로 70.498~70.778km)에 위치한 사면으로서 총 연장 280.0m, 높이 42.0m의 절토사면으로 시공되어 있다.

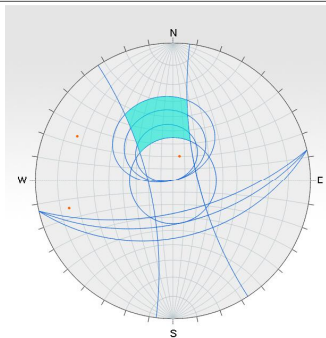
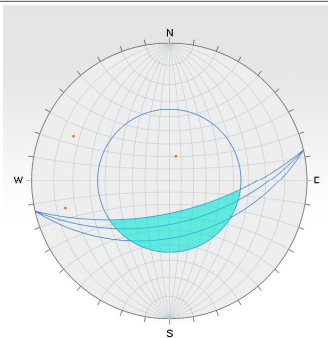
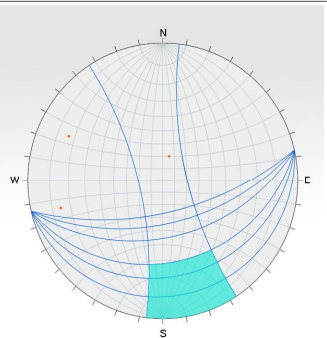
| 구 분 | | J1 | J2 | J3 | 절리상태 점수 | | |
|---|---|---|---|---|---|---|---|
| 안정 | | 안정 | | 안정 | | | |
| <ul style="list-style-type: none"><li>● 평면파괴 영역에 절리군의 극점이 분포하고 있지 않음</li><li>● 썩기파괴 영역에 절리군의 극점이 분포하고 있지 않음</li><li>● 전도파괴 영역에 절리군의 극점이 분포하고 있지 않음</li></ul> | | | | | | | |

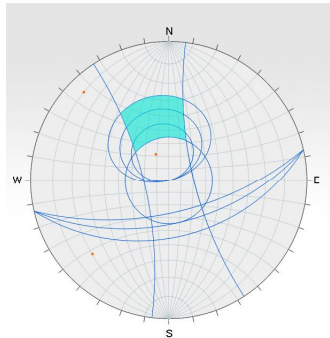
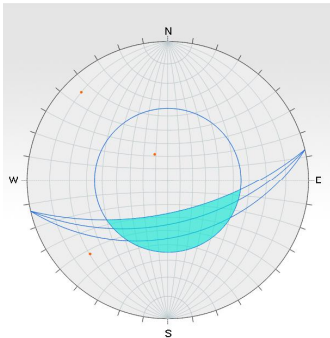
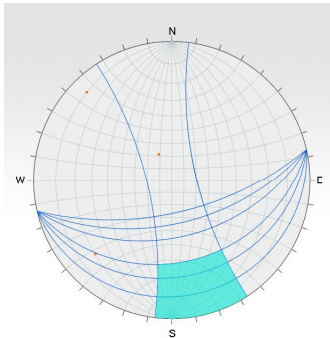
| 구 분 | | J1 | J2 | J3 | 절리상태 점수 | | |
|---|---|---|---|---|---|---|---|
| 안정 | | 안정 | | 안정 | | | |
| <ul style="list-style-type: none"><li>● 평면파괴 영역에 절리군의 극점이 분포하고 있지 않음</li><li>● 썰기파괴 영역에 절리군의 극점이 분포하고 있지 않음</li><li>● 전도파괴 영역에 절리군의 극점이 분포하고 있지 않음</li></ul> | | | | | | | |

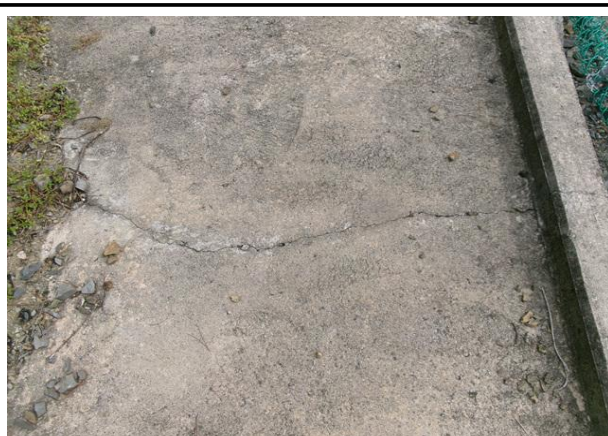
| 현 황 | 70.668k 소단배수로 균열(0.3/2.0) | 현 황 | 70.668k 소단배수로 재균열(0.5/2.0) |
| 원 인 | 건조수축 등 | 원 인 | 건조수축, 보수미흡 등 |

| 대 책 | 주입보수 | 대 책 | 주입보수 |

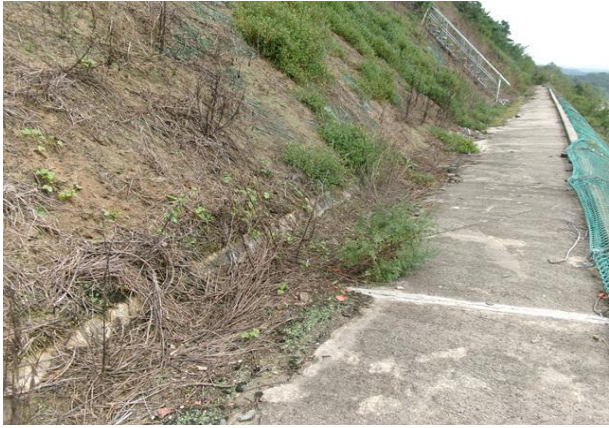
| 현 황 | 70.678k 소단배수로 토사퇴적 | 현 황 | 70.698k 소단배수로 균열(0.3/2.0) |
| 원 인 | 심한풍화, 지표수유입 | 원 인 | 다짐미흡, 배수로 자중, 지표수 유입 |

| 대 책 | 정비 | 대 책 | 주입보수 |

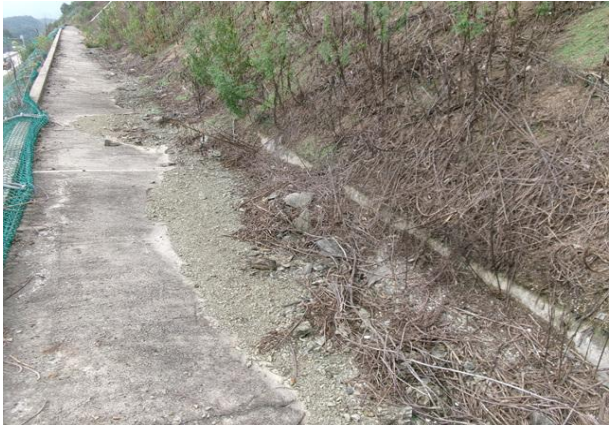
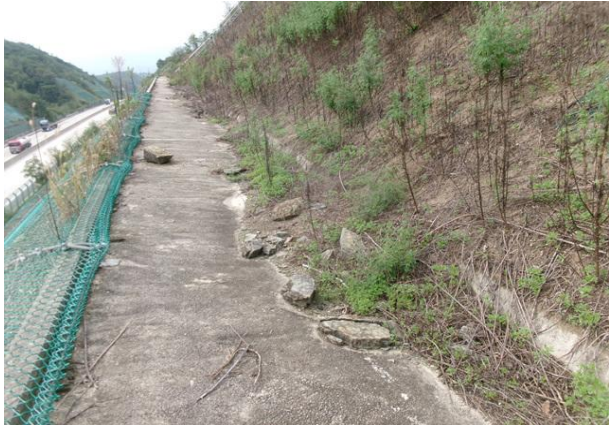
| 현 황 | 70.688k 소단배수로 토사퇴적(60.0*0.5*0.1) | 현 황 | 70.688k 소단배수로 토사퇴적(60.0*0.5*0.1) |
| 원 인 | 심한풍화, 지표수유입 | 원 인 | 심한풍화, 지표수유입 |

| 대 책 | 정비 | 대 책 | 정비 |

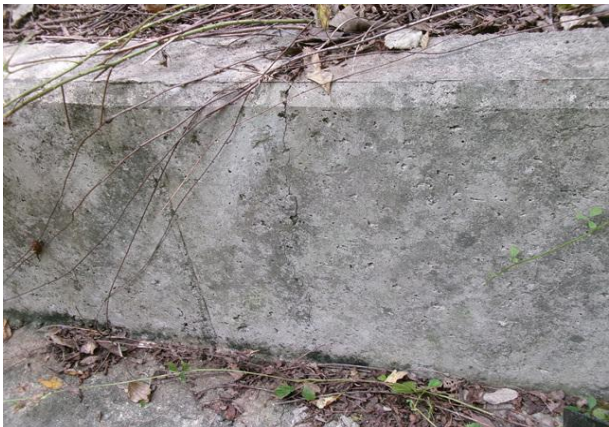
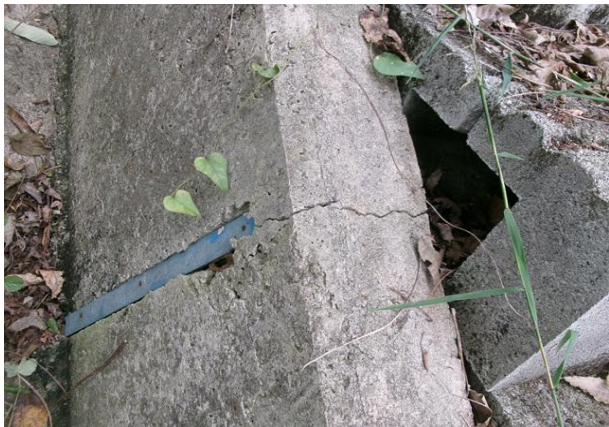
| 현 황 | 70.664k 산마루측구 균열(0.3/1.5) | 현 황 | 70.664k 산마루측구 균열(0.3/1.5) |
| 원 인 | 다짐미흡, 배수로 자중, 지표수 유입 | 원 인 | 다짐미흡, 배수로 자중, 지표수 유입 |

| 대 책 | 주입보수 | 대 책 | 주입보수 |

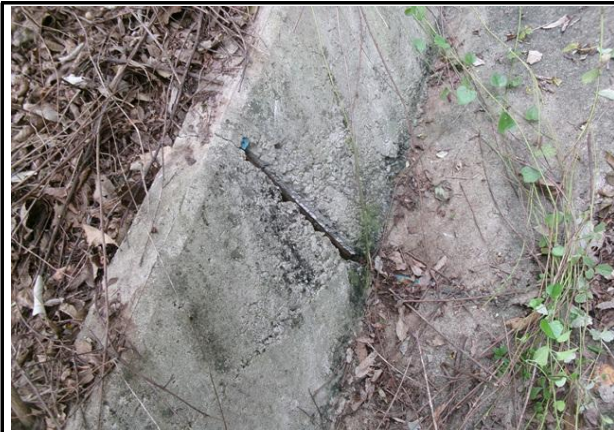
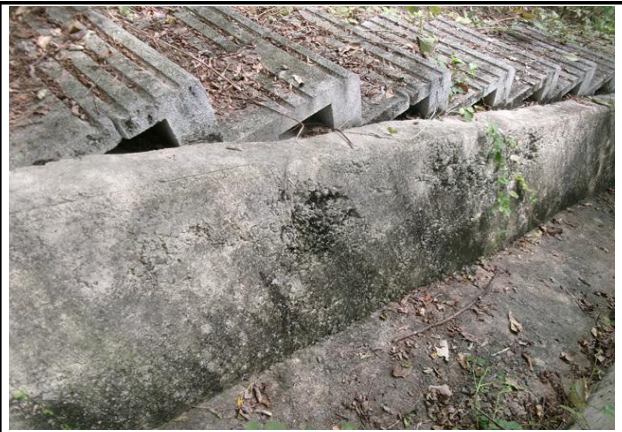
| 현 황 | 70.758k 산마루측구재료분리(1.0*0.5) | 현 황 | 70.758k 산마루측구재료분리(1.0*0.5) |
| 원 인 | 활착미흡, 지표수 유입 | 원 인 | 활착미흡, 지표수 유입 |
