## 제48장 영천절토48

## 48.1 대상 시설물 현황

본 시설물은 경상북도 영천시 화산면 화산리(상주영천고속도로 71.058~71.178km)에 위치한 사면으로서 총 연장 120.0m, 높이 38.0m의 절토사면으로 시공되어 있다.

## 2025년 정밀안전점검(금회)

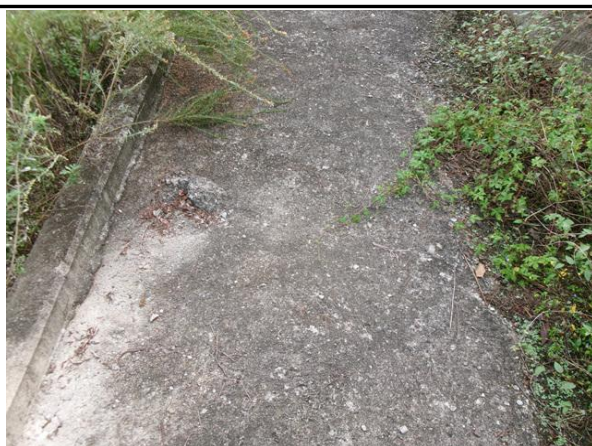
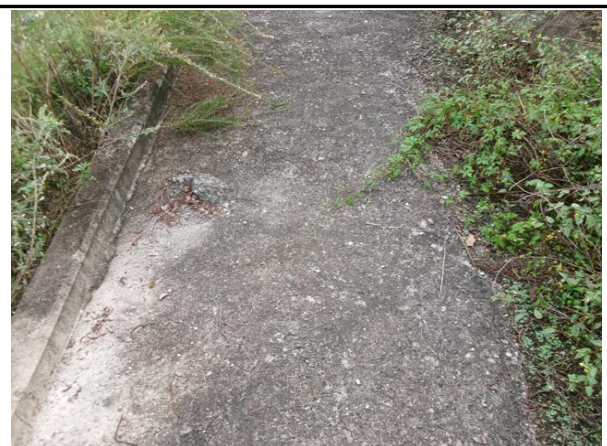
| 현 황 | 71.088k 소단배수로 균열(0.3/2.0) | 현 황 | 71.088k 소단배수로 균열(0.3/2.0) |
| 원 인 | 다짐미흡, 배수로 자중, 지표수 유입 | 원 인 | 다짐미흡, 배수로 자중, 지표수 유입 |

| 대 책 | 주입보수 | 대 책 | 주입보수 |

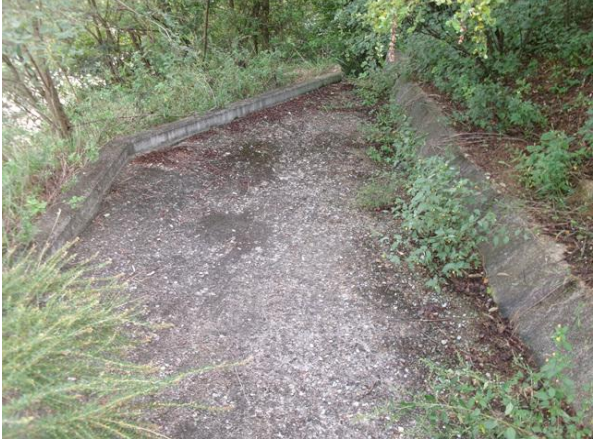
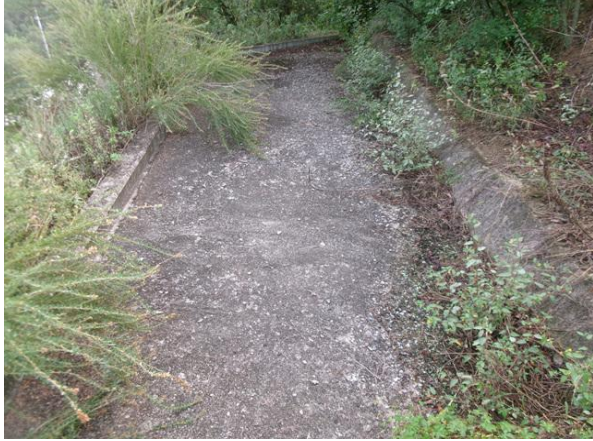
| 현 황 | 71.120k 소단배수로 표면박리 | 현 황 | 71.120k 소단배수로 표면박리 |
| 원 인 | 공용년수 증가, 재료열화 | 원 인 | 공용년수 증가, 재료열화 |

| 대 책 | 단면보수 | 대 책 | 단면보수 |

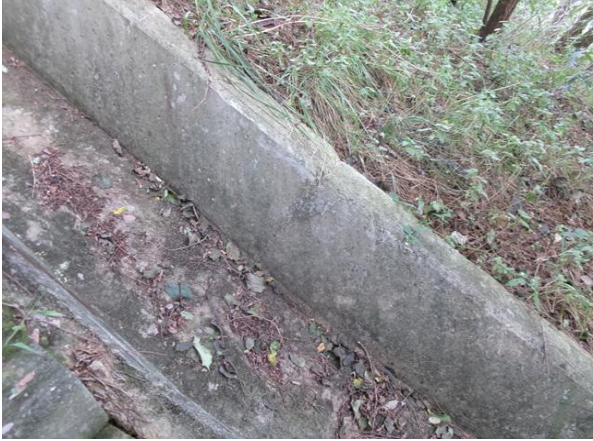
| 현 황 | 71.120k 산마루측구 균열(0.3/1.5) | 현 황 | 71.150k 산마루측구 파손(0.2*0.2) |
| 원 인 | 다짐미흡, 배수로 자중, 지표수 유입 | 원 인 | 우각부 손상, 재료열화 |

| 대 책 | 주입보수 | 대 책 | 단면보수 |

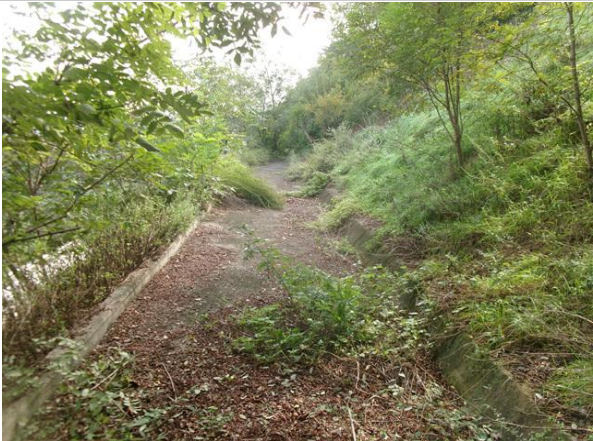
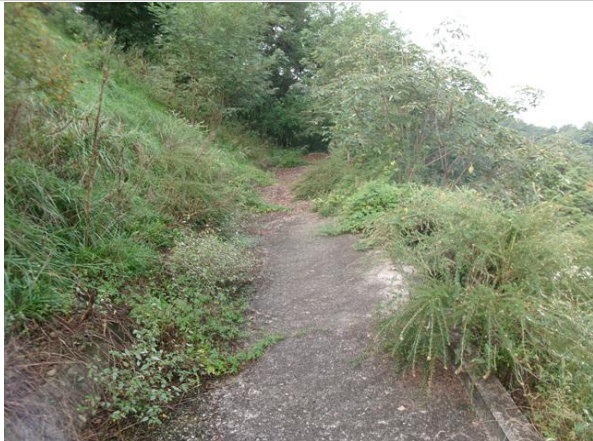
| 현 황 | 71.078k 1소단배수로 토사퇴적(1.0*10.0) | 현 황 | 71.078k 1소단배수로 토사퇴적(1.0*10.0) |
| 원 인 | 지표수 유입, 공용중 열화 | 원 인 | 지표수 유입, 공용중 열화 |

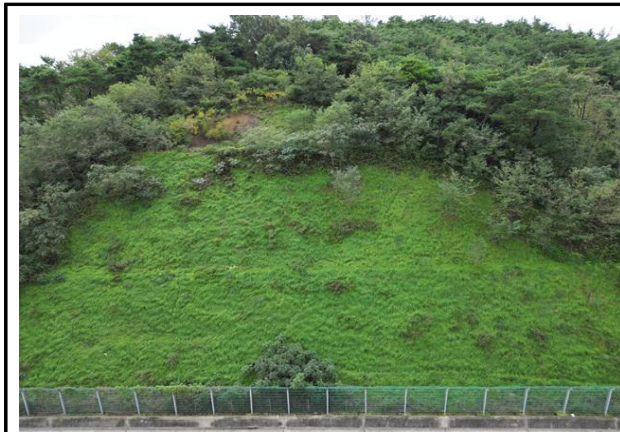
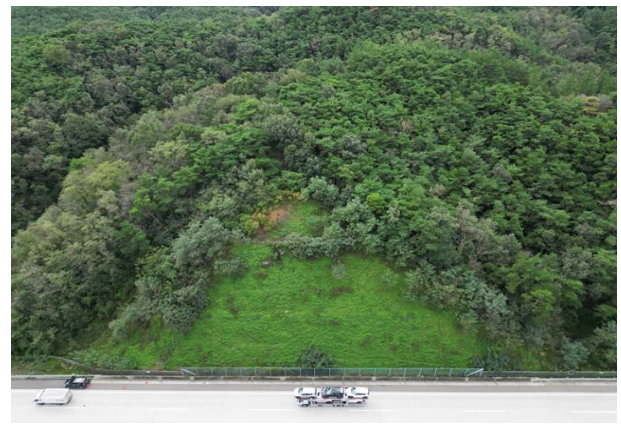
식생공 전경
