## 제49장 상주절토49

49.1 대상 시설물 현황

본 시설물은 경상북도 영천시 화산면 화산리(상주영천고속도로 71.058~71.198km)에 위치한 사면으로서 총 연장 140.0m, 높이 32.0m의 절토사면으로 시공되어 있다.

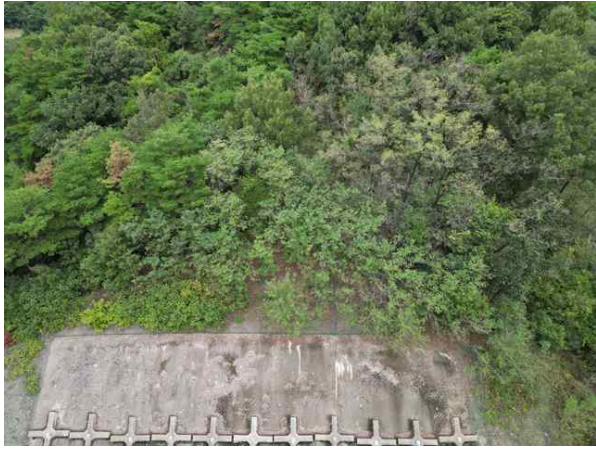
| 상부자연사면 전경 | 2단 사면 전경 |

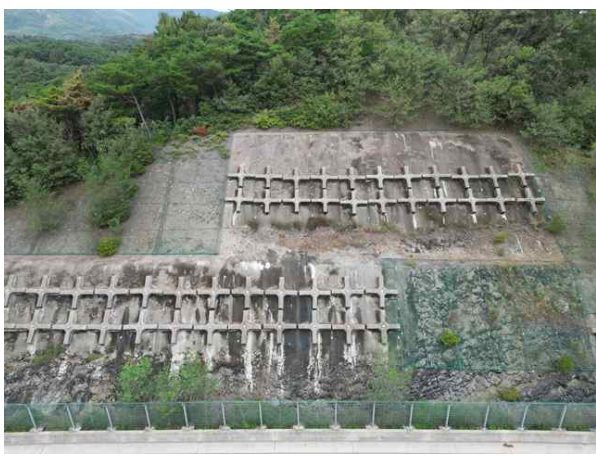
| 숏크리트, 격자블럭 전경 | 점검계단 전경 |

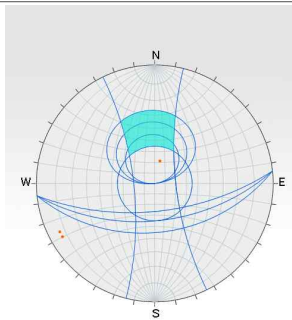
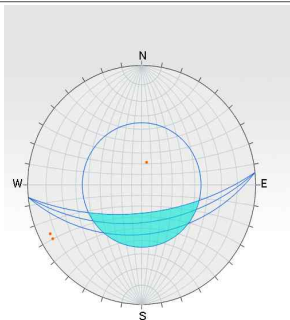
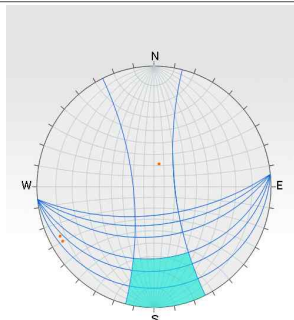
| 구 분 | | J1 | J2 | J3 | 절리상태 점수 | | |
|---|---|---|---|---|---|---|---|
| 안정 | | 안정 | | 안정 | | | |
| <ul style="list-style-type: none"><li>● 평면파괴 영역에 절리군의 극점이 분포하고 있지 않음</li><li>● 썰기파괴 영역에 절리군의 극점이 분포하고 있지 않음</li><li>● 전도파괴 영역에 절리군의 극점이 분포하고 있지 않음</li></ul> | | | | | | | |

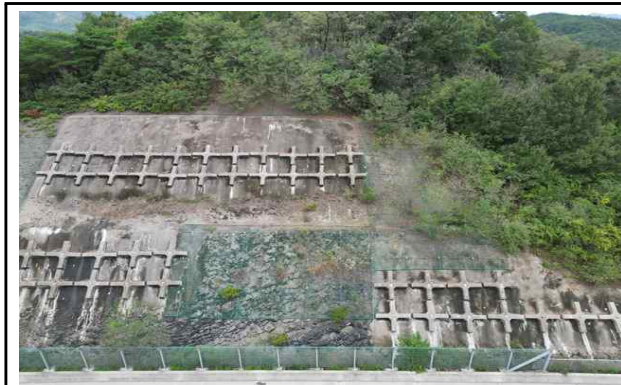
낙석방지망 전경

| 구 분 | | 손상 내용 | 단위 | 손상수량<br>(개소 / 수량) | 손상 원인 | 비 고 |
|---|---|---|---|---|---|---|
| 표면<br>보호공 | 낙석방지망 | - | - | - | - | - |

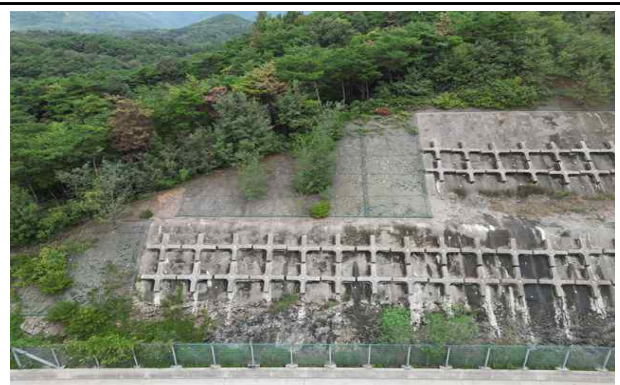
숏크리트 전경

| 구 분 | | 손상 내용 | 단위 | 손상수량<br>(개소 / 수량) | 손상 원인 | 비 고 |
|---|---|---|---|---|---|---|
| | 숏크리트 | - | - | - | - | - |

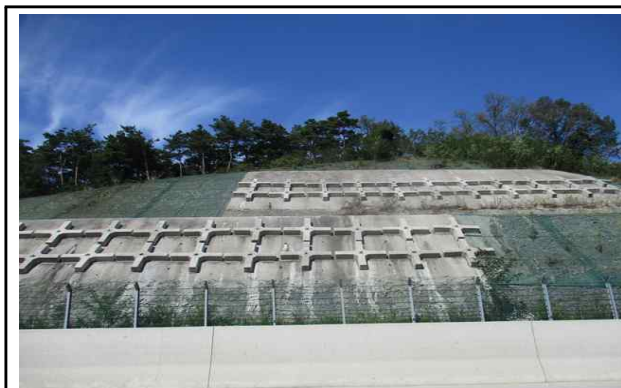
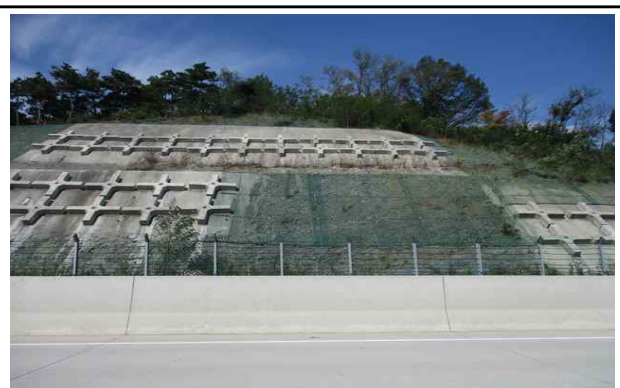
격자블럭 전경

본 비탈면은 관련자료 분석 결과 낙석방지망, 숏크리트 이외 격자블럭이 시공되어 있는 것으로 확인되었으며, 현장 조사 결과 특별한 손상은 없는 것으로 조사되었다.

| 구 분 | | 손상 내용 | 단위 | 손상수량<br>(개소 / 수량) | 손상 원인 | 비 고 |
|---|---|---|---|---|---|---|
| 사면<br>보강공 | 격자블럭 | - | - | - | - | |
