## 제50장 상주절토50

## 50.1 대상 시설물 현황

본 시설물은 경상북도 영천시 화산면 화산리(상주영천고속도로 71.478~71.718km)에 위치한 사면으로서 총 연장 240.0m, 높이 36.0m의 절토사면으로 시공되어 있다.

## 2025년 정밀안전점검(금회)

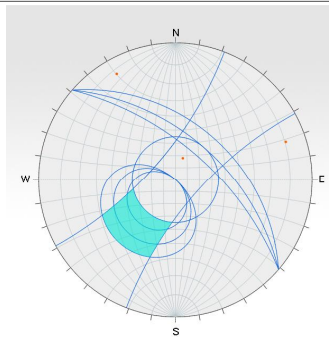
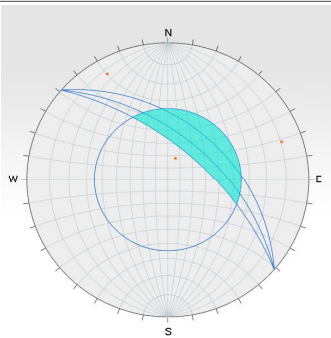
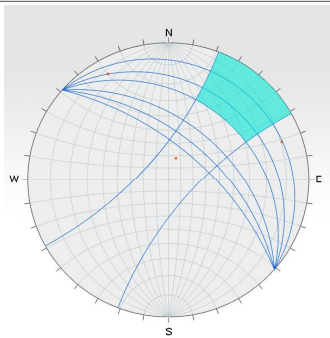
| 구 분 | | J1 | J2 | J3 | 절리상태 점수 | | |
|---|---|---|---|---|---|---|---|
| 안정 | | 안정 | | 안정 | | | |
| <ul style="list-style-type: none"><li>● 평면파괴 영역에 절리군의 극점이 분포하고 있지 않음</li><li>● 썩기파괴 영역에 절리군의 극점이 분포하고 있지 않음</li><li>● 전도파괴 영역에 절리군의 극점이 분포하고 있지 않음</li></ul> | | | | | | | |

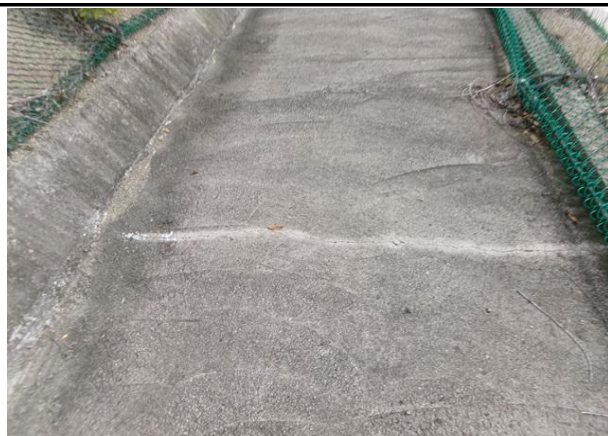
| 현 황 | 71.618k 소단배수로 균열(0.5/2.0) | 현 황 | 71.658k 산마루측구 균열(0.5/1.5) |
| 원 인 | 다짐미흡, 배수로 자중, 지표수 유입 | 원 인 | 다짐미흡, 배수로 자중, 지표수 유입 |

| 대 책 | 주입보수 | 대 책 | 주입보수 |

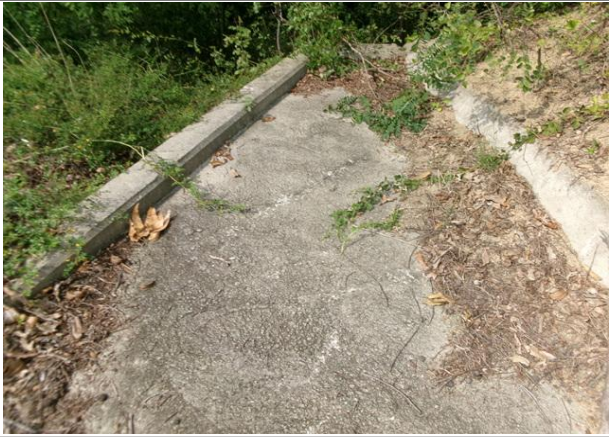
| 현 황 | 71.538k 소단배수로 균열(0.5/2.0) | 현 황 | 71.558k 소단배수로 균열(0.5/2.0) |
| 원 인 | 다짐미흡, 배수로 자중, 지표수 유입 | 원 인 | 다짐미흡, 배수로 자중, 지표수 유입 |

| 대 책 | 주입보수 | 대 책 | 주입보수 |

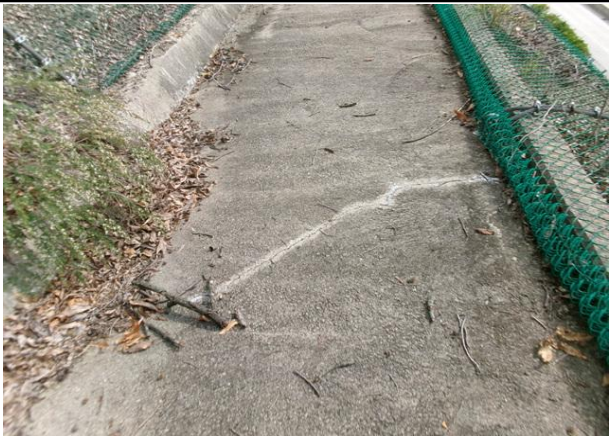
| 현 황 | 71.578k 소단배수로 균열(0.5/2.0) | 현 황 | 71.608k 소단배수로 균열(0.5/2.0) |
| 원 인 | 다짐미흡, 배수로 자중, 지표수 유입 | 원 인 | 다짐미흡, 배수로 자중, 지표수 유입 |

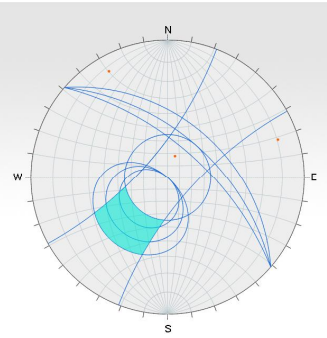
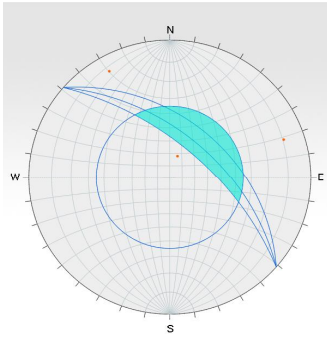
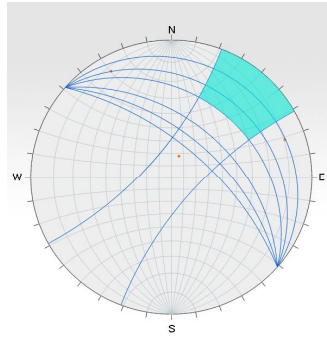
| 구 분 | 평면파괴 | 쇄기파괴 | 전도파괴 |
|---|---|---|---|
| 해석결과 | 안정 | 안정 | 안정 |
