## 제51장 영천절토51

## 51.1 대상 시설물 현황

본 시설물은 경상북도 영천시 화산면 화산리(상주영천고속도로 72.378~72.558km)에 위치한 사면으로서 총 연장 180.0m, 높이 34.0m의 절토사면으로 시공되어 있다.

## 2025년 정밀안전점검(금회)

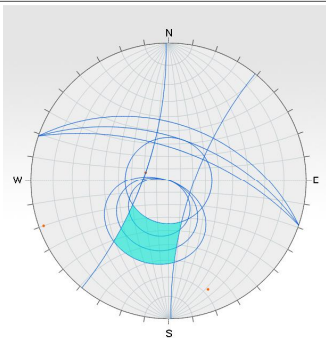
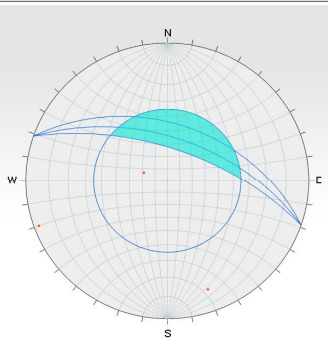
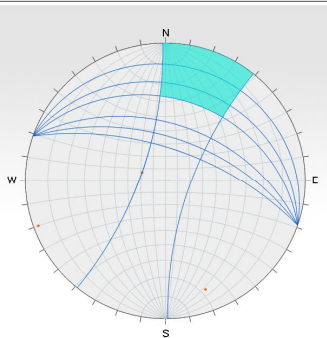
| 구 분 | | J1 | J2 | J3 | 절리상태 점수 | | |
|---|---|---|---|---|---|---|---|
| 안정 | | 안정 | | 안정 | | | |
| <ul style="list-style-type: none"><li>● 평면파괴 영역에 절리군의 극점이 분포하고 있지 않음</li><li>● 썩기파괴 영역에 절리군의 극점이 분포하고 있지 않음</li><li>● 전도파괴 영역에 절리군의 극점이 분포하고 있지 않음</li></ul> | | | | | | | |

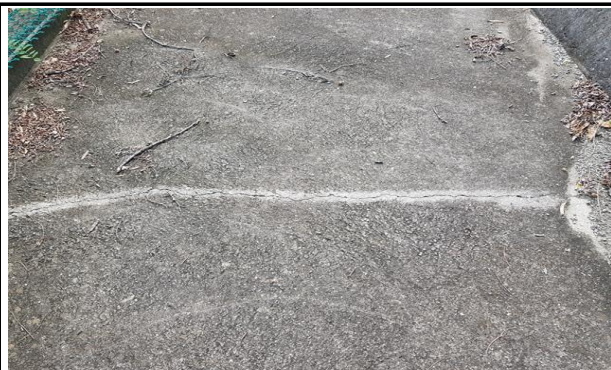
| 현 황 | 72.458k 소단배수로 균열(1.0/3.0) |
| 원 인 | 다짐미흡, 배수로 자중, 지표수 유입 |

| 대 책 | 주입보수 |

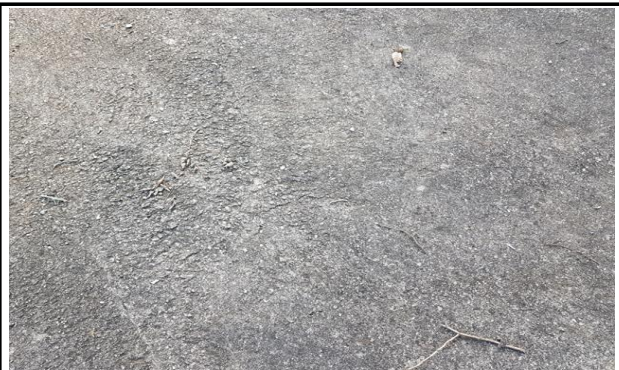
| 현 황 | 72.498k 소단배수로 균열(0.3/1.0*5ea) |
| 원 인 | 다짐미흡, 배수로 자중, 지표수 유입 |

| 대 책 | 주입보수 |

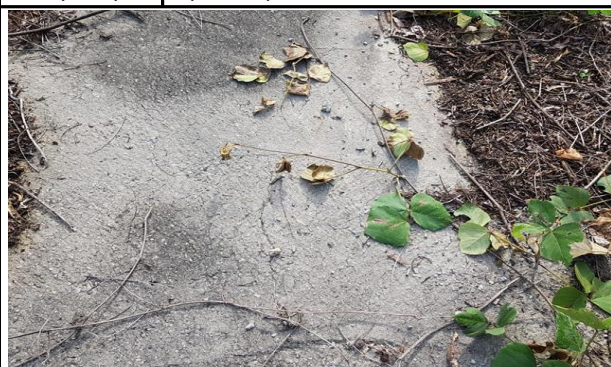
| 현 황 | 72.380k 산마루측구 균열(0.3/0.5) |
| 원 인 | 다짐미흡, 배수로 자중, 지표수 유입 |

| 대 책 | 주입보수 |

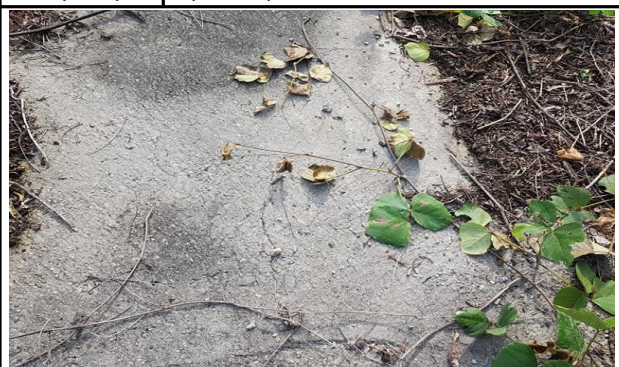
| 현 황 | 72.378k 산마루측구 균열(0.3/0.5) |
| 원 인 | 다짐미흡, 배수로 자중, 지표수 유입 |

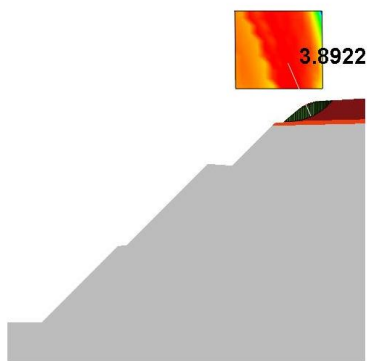
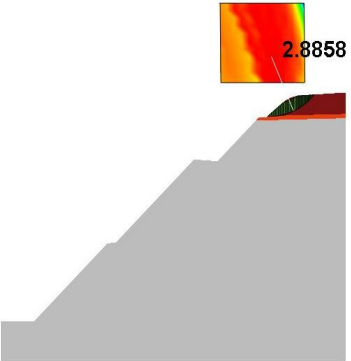
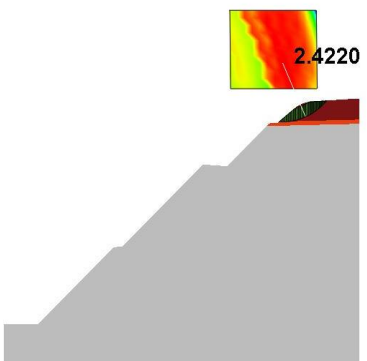
| 건기시 | 우기시 | 지진시 |
|---|---|---|
| 안전율 : 3.89 | 안전율 : 2.88 | 안전율 : 2.42 |
