## 제53장 영천절토53

## 53.1 대상 시설물 현황

본 시설물은 경상북도 영천시 화산면 화산리(상주영천고속도로 73.418~73.558km)에 위치한 사면으로서 총 연장 140.0m, 높이 36.0m의 절토사면으로 시공되어 있다.

## 2025년 정밀안전점검(금회)

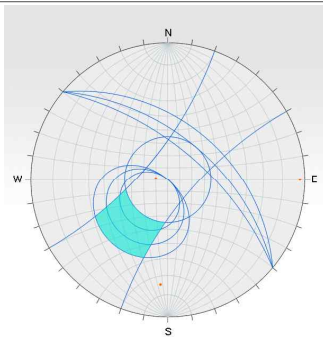
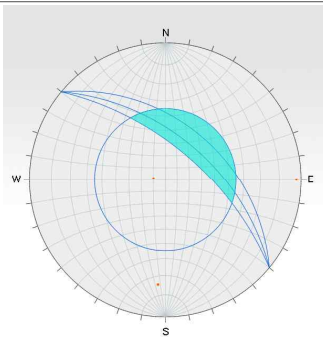
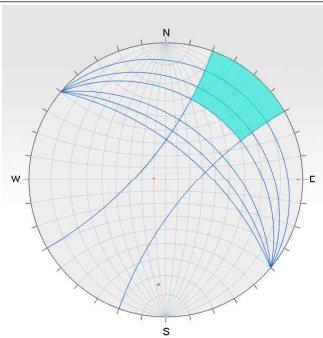
| 구 분 | | J1 | J2 | J3 | 절리상태 점수 | | |
|---|---|---|---|---|---|---|---|
| 안정 | | 안정 | | 안정 | | | |
| <ul style="list-style-type: none"><li>● 평면파괴 영역에 절리군의 극점이 분포하고 있지 않음</li><li>● 썩기파괴 영역에 절리군의 극점이 분포하고 있지 않음</li><li>● 전도파괴 영역에 절리군의 극점이 분포하고 있지 않음</li></ul> | | | | | | | |

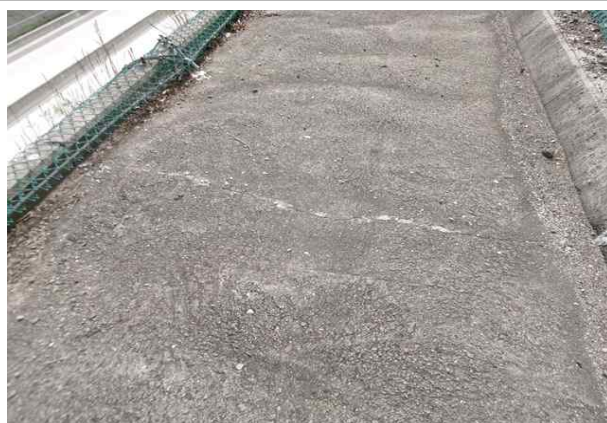
| 현 황 | 73.450k 소단배수로 재균열(0.3/2.0) | 현 황 | 73.470k 소단배수로 재균열(0.3/2.0) |
| 원 인 | 다짐미흡, 배수로 자중, 지표수 유입 | 원 인 | 다짐미흡, 배수로 자중, 지표수 유입 |

| 대 책 | 주입보수 | 대 책 | 주입보수 |

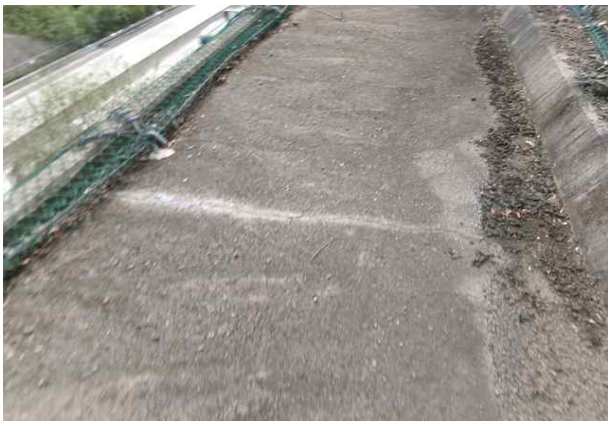
| 현 황 | 73.490k 소단배수로 재균열(0.3/2.0) | 현 황 | 73.500k 소단배수로 재균열(0.3/2.0) |
| 원 인 | 다짐미흡, 배수로 자중, 지표수 유입 | 원 인 | 다짐미흡, 배수로 자중, 지표수 유입 |

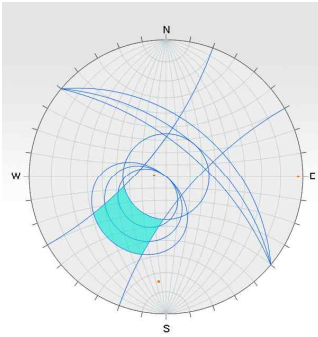
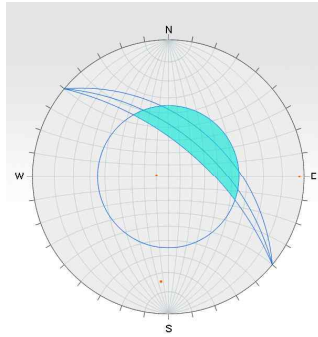
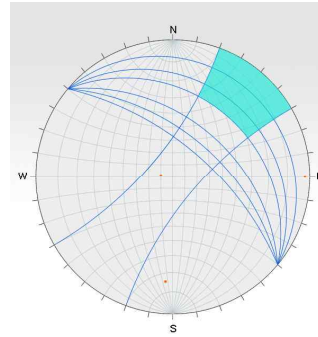
| 구 분 | 평면파괴 | 쇄기파괴 | 전도파괴 |
|---|---|---|---|
| 해석결과 | 안정 | 안정 | 안정 |
